BONGAN LINNA

RAKENNUSHISTORIALLINEN SELVITYS

LOVIISA 30.7.2019, TÄYDENNETTY 16.8.2019

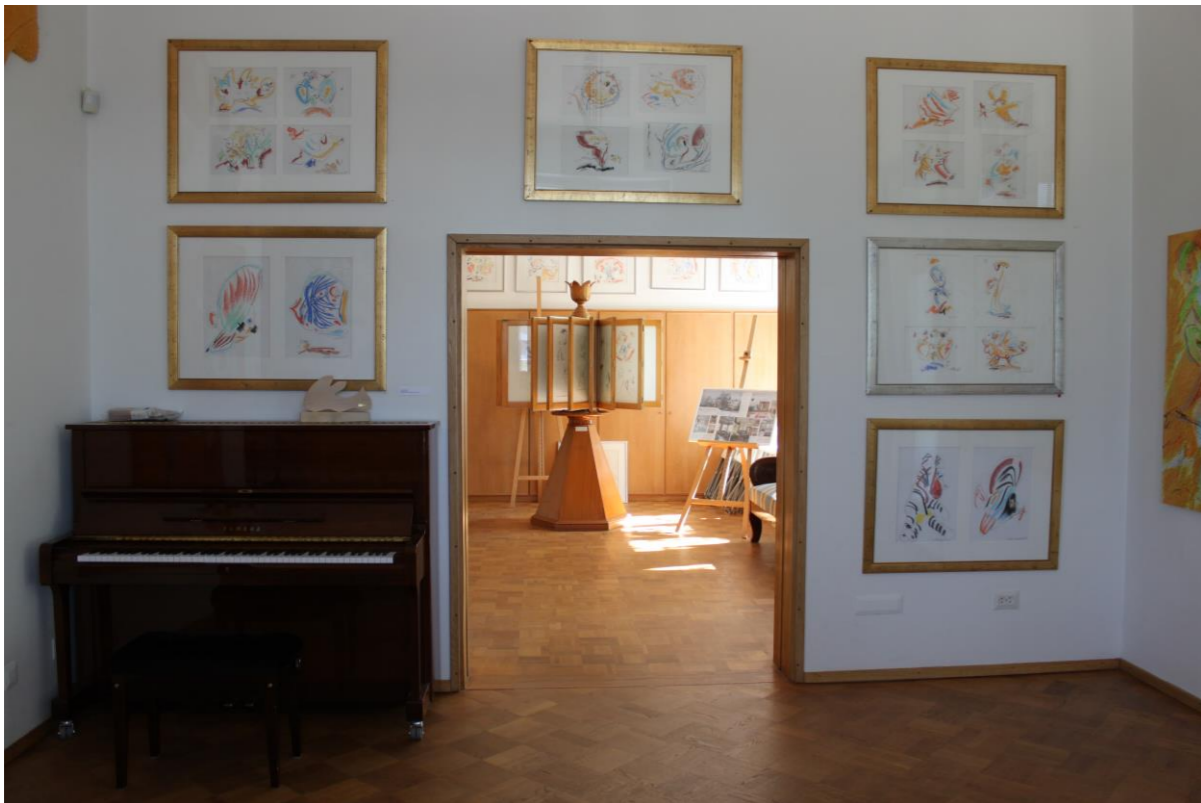
Kuva 20.
Näkymä parvekkeen alle johtavasta huoneesta länttä kohti. Huonejako on palautettu ennalleen Sosiaalitoimiston lähdettyä.

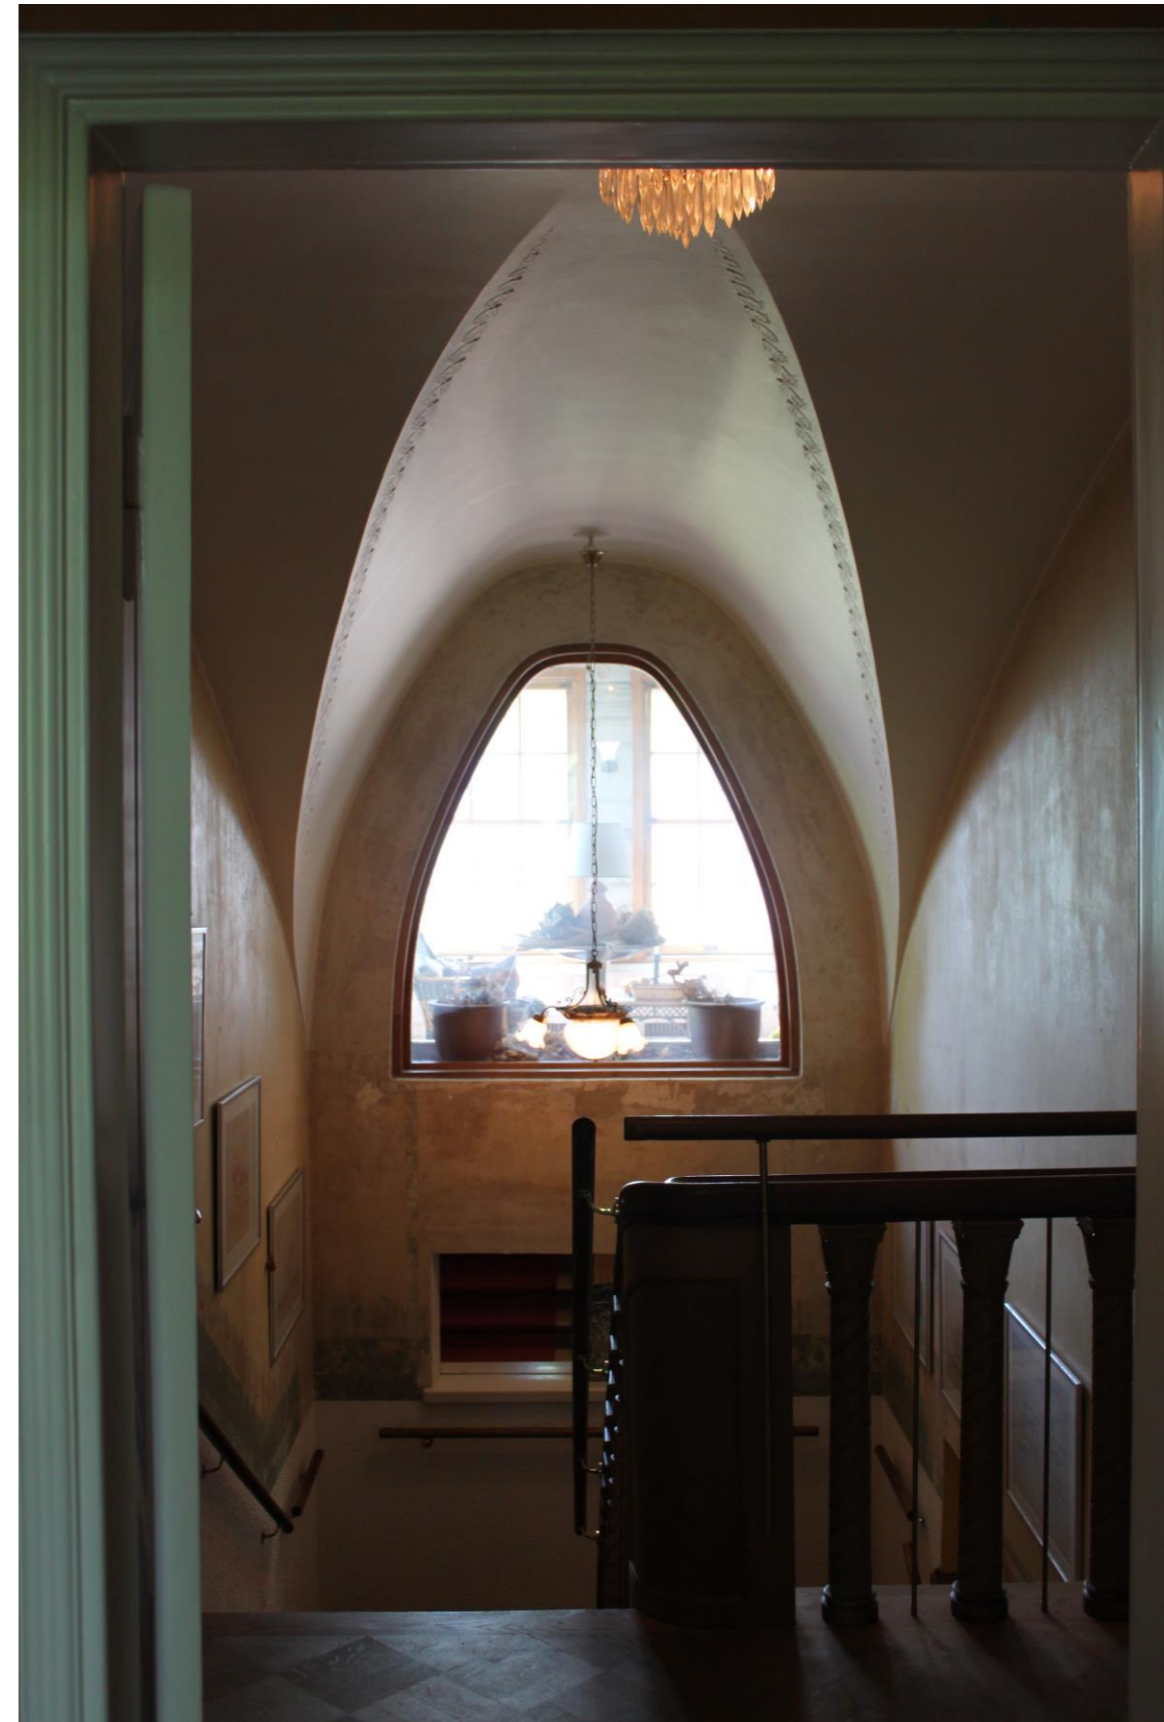
Kuva 21.
Eteisestä toiseen kerrokseen johtava portaikko. Yläkerrasta on näkymä talvipuutarhaan. Portaan ikkunan kaarimuodot ja holvin koristeaiheet viittaavat jugend-vaiheeseen. Seinäpintojen rosainen maalaus on poistettu yläosaltaan. Alta paljastunut kelta-vihreä värirappaus on jätetty ennalleen.

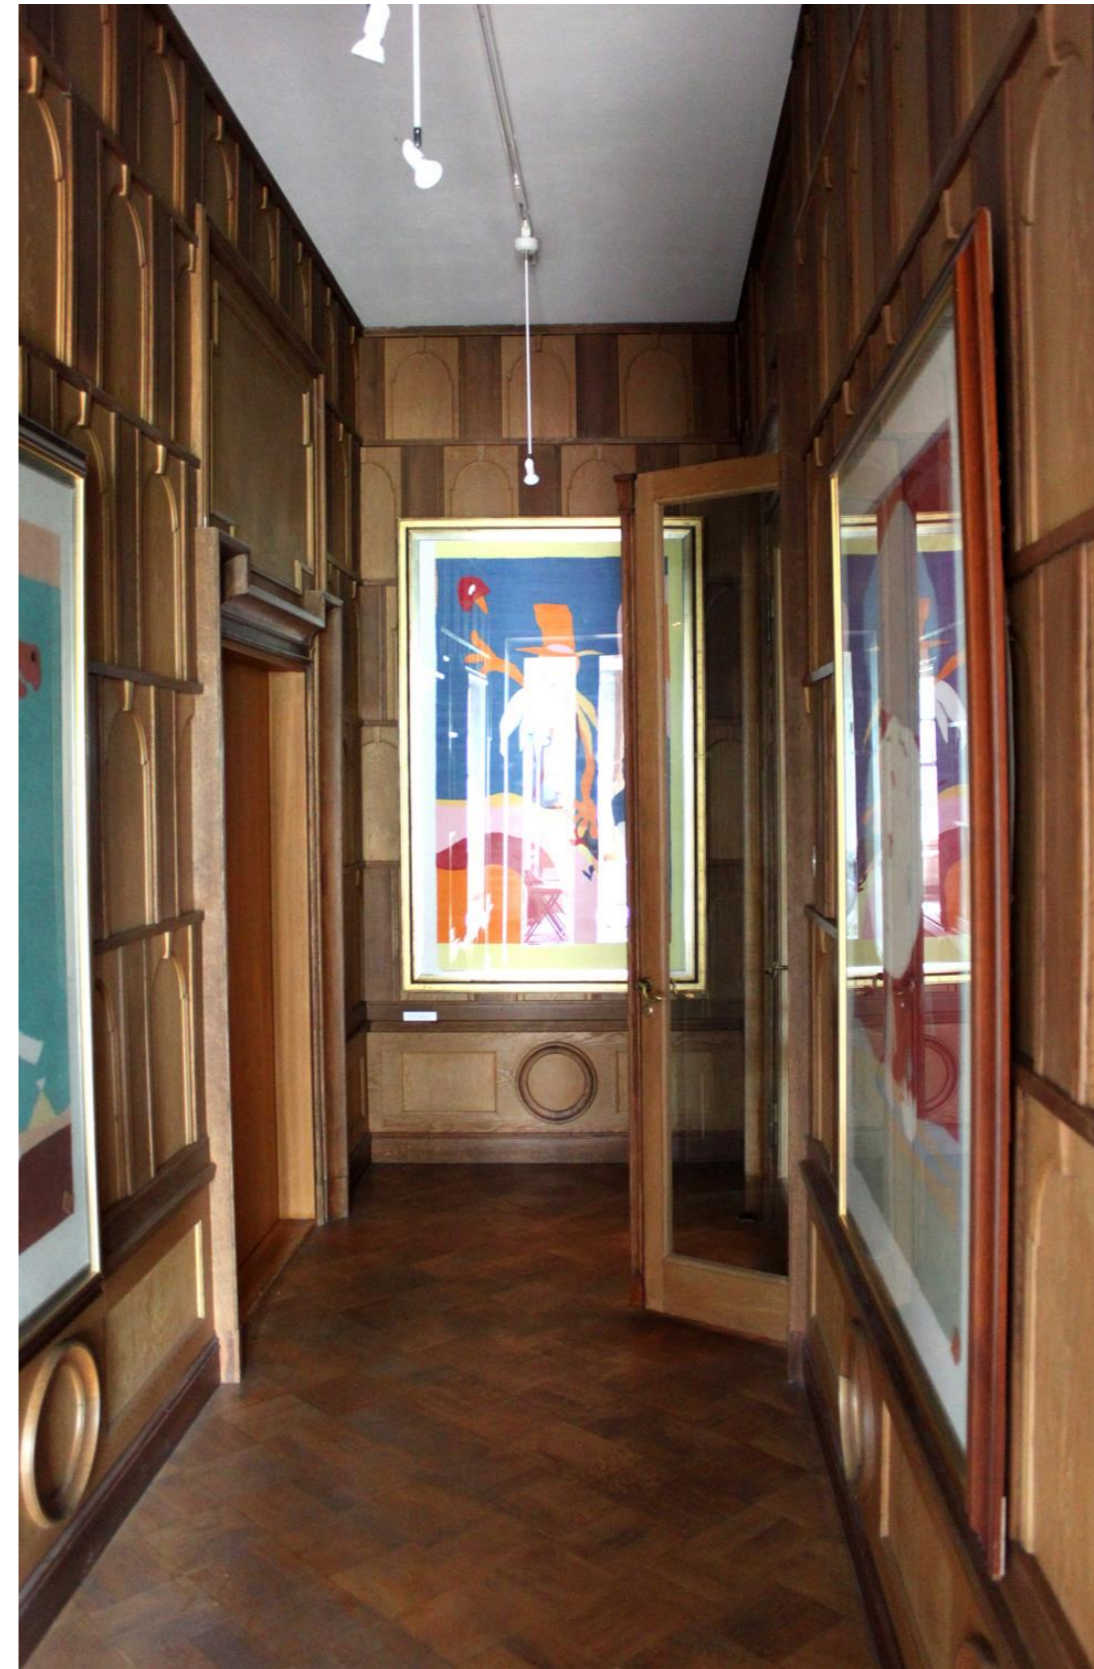
Kuva 23.
Näkymä talvipuutarhasta käytävään, joka on alun perin ollut osa vasemmalle jäävää salia. Muutostöiden ohessa rakennettu käytävä on verhottu salista siirrettyin puuverhouksin. Oikealle jää pääportaikko.

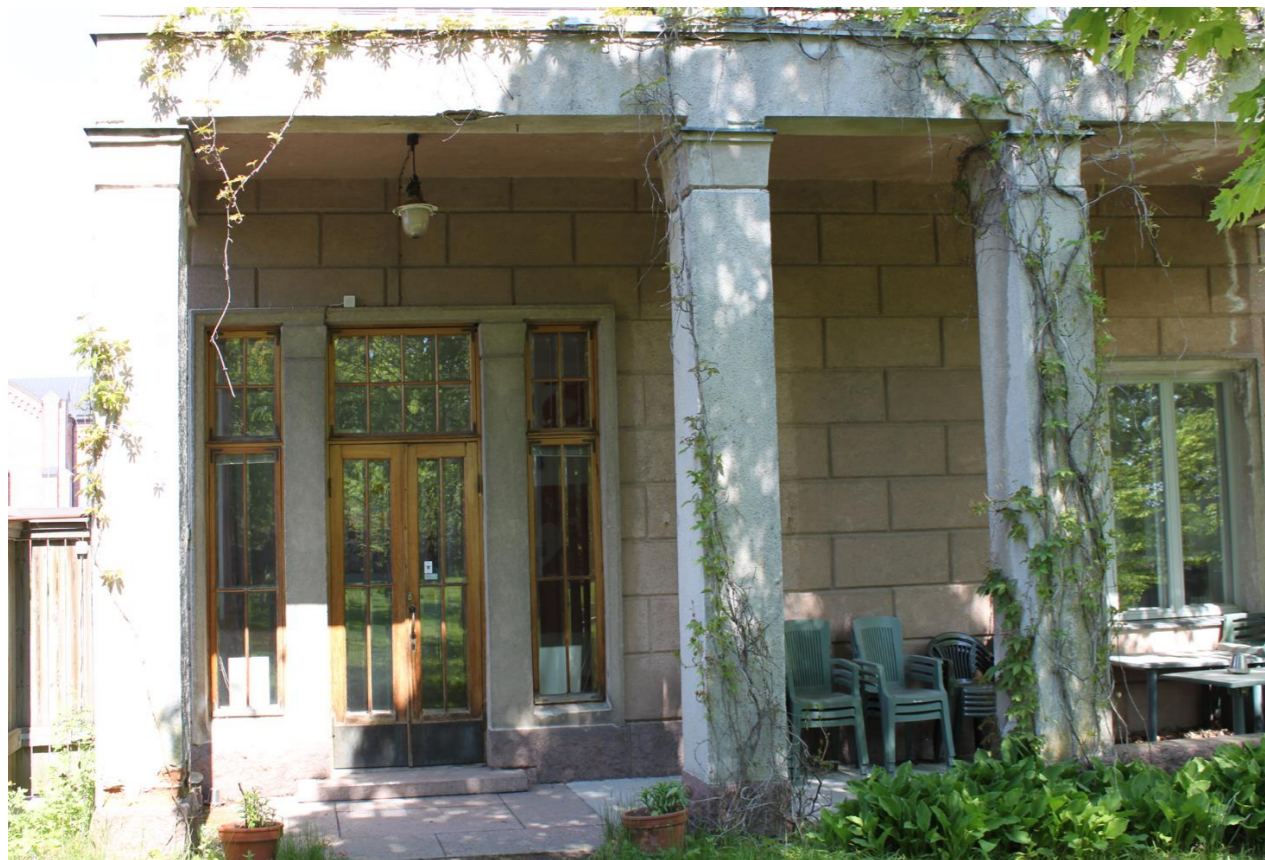
Rakennuksen ikkunat ovat pääosin maalattuja puuikkunoita. Niitä kunnostettiin aluksi nykyisen omistajan toimesta, sitten päädyttiin lisäämään alumiini-ikkuna nykyisen ikkunan ulkopuolelle. Myös talvipuutahan tammisten ikkunoiden ulkopuolelle on lisätty alumiini-ikkunat. Maalattu alumiiniprofiili ei ole rakennukselle luontainen, mutta toteutus on profiililtaan, sävyiltään ja viimeistelyltään alumiini-ikkunaksi onnistunut.

Kuva 29.
Pihan puolen parvekkeen alla on tammiovi ja ikkunat sekä alumiinipintainen ikkuna.

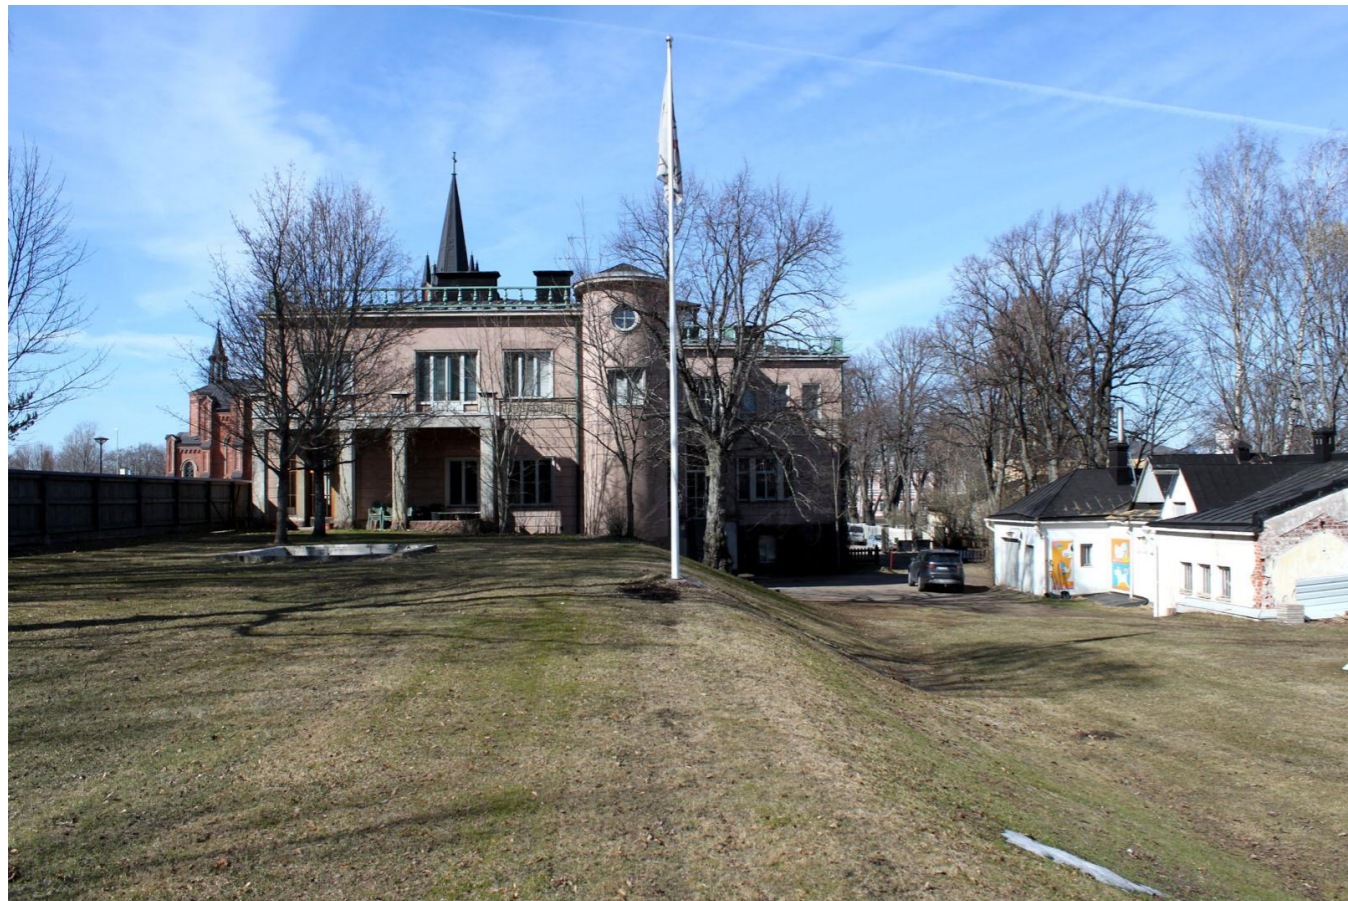
Vuoden 1985 muutospirustuksessa piharakennuksen julkisivua on muutettu puhkomalla länsijulkisivuun kaksi autotalliovea, toinen entisen hevostallin oven paikalle (Rak.m. Heikki Ojala). Nosto-ovimalliset ovet eivät kunnioita rakennuksen alkuperäistä asua, vaan heikentävät rakennuksen arkkitehtonista kokonaisuutta.

Kuva 32.
Kuva pihalta, oikealla piharakennus.

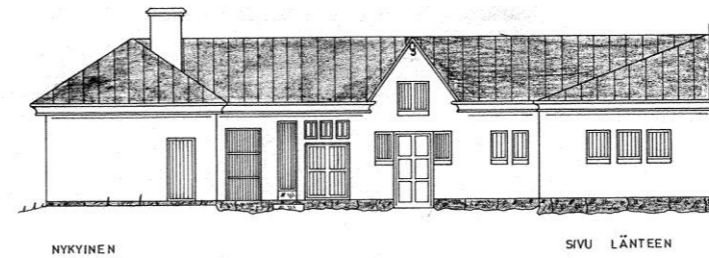
Kuva 33.
Vuoden 1985 muutospirustus; 2 autotalliovea, oikeanpuoleinen entisen hevostallin kohdalle.

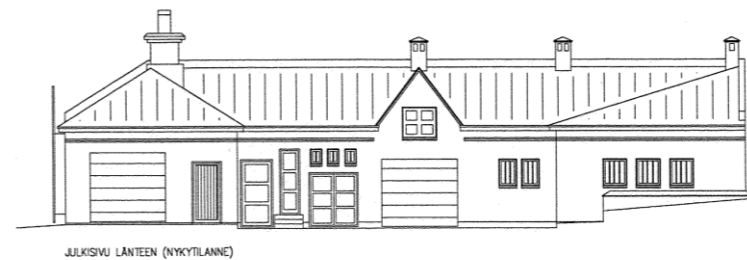
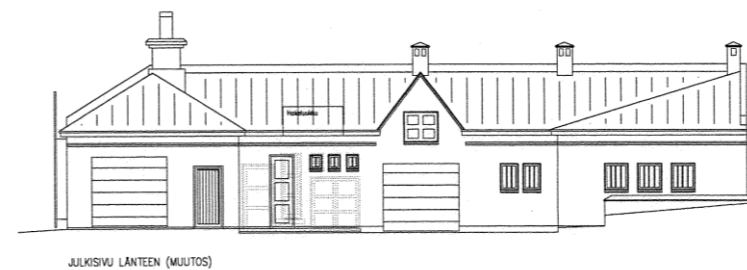
Vuonna 2001 rakennuksen aukotusta on vähennetty muuraamalla kaksi oviaukkoa umpeen (Rak.m. Jan-Erik Bäckman). Tämä liittyy lämmitysjärjestelmän muutokseen, kun öljylämmitys vaihtui hakelämmitykseen.

Kuva 34.
Piharakennuksen muutokset vuonna 2001, hakepoltinta varten tehdään lattiaan syvennys, julkisivun aukkoja muurataan umpeen.

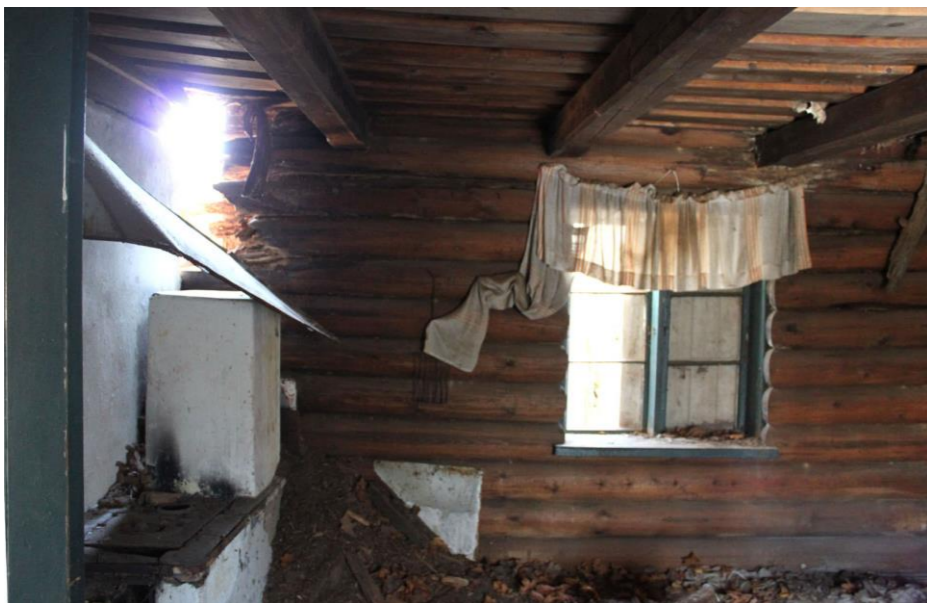
Kuva 36.
Puinen rakennus sisältä kohti eteistä.
