Havainnoiva esteettömyyskartoituskävely

Havainnoiva esteettömyyskartoituskävely Kuningattarenrannalla 9.10.2023 klo 13.30–15

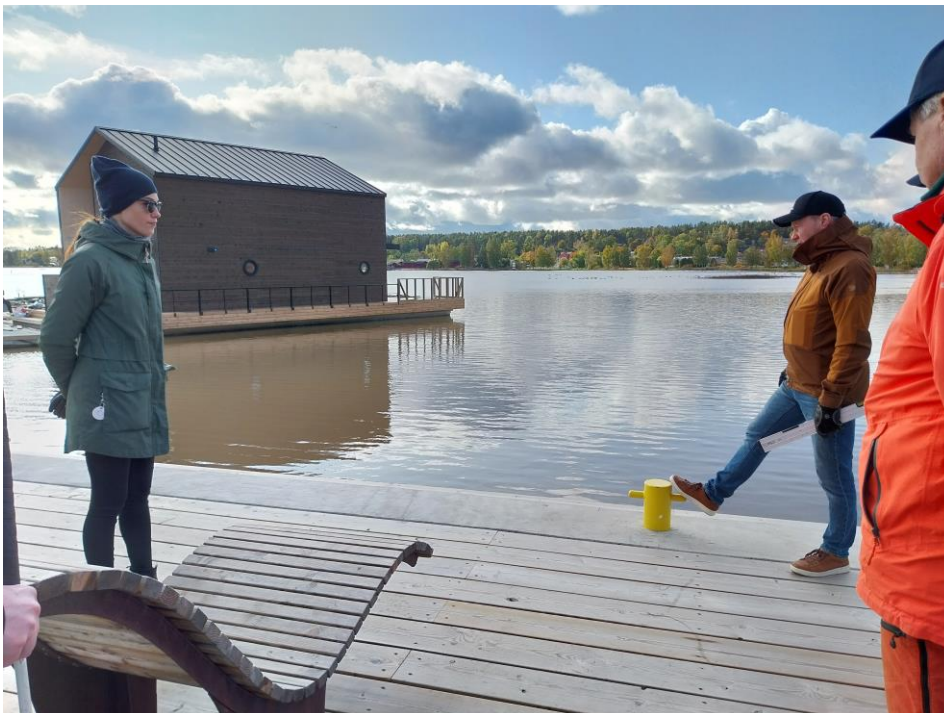
- Puinen laiturialue, jossa betoninen reuna sekä rappuset, ei värikontrasteja
- Neljä aurinkotuolia. Valkoisen kepin käyttäjä ei havaitse tuolia takaa päin vaan törmää kaarevaan selkänojaan.
- Esteetöntä pysäköintiä ei ole osoitettu parkkipaikalla mutta yksi ruuduista isompi.
- Rantabulevardin hiekkareitti kova ja tasainen
- Aukion Ruskon betonin rocklinepenkkien istuinosa suosituksia matalammalla (40 cm) eikä niissä ole selkä tai käsijohdetta. Tarjolla myös puistonpenkkejä, jotka jämäkät ja riittävän korkeat mutta ei käsijohdetta.
- Kivetys tiivis ja tasainen, ei liian isoja rakoja, eikä kompastumisvaara.

Kuva 3 Puisen laiturialueen betonireuna ilman värikontrasteja

- Merkitään esteetön pysäköintipaikka maahan sekä liikennemerkillä.
- Aurinkotuolien selkänojapuolella maahan merkki, jotta este havaittavissa valkoisella kepillä esim. valaisin tuolien taakse tai heräteraita.
- Laiturin reunan betoni maalattava huomiovärillä (suunnitelman mukaisesti) sekä heräteraita, jonka havaitsee kepillä.
- Betonisten rappujen askelmat maalattava, reunaan huomioväri lisäämään kontrastia, jotta askelmat on helpompi havaita.
- Käsinjoillinen penkki rantaan.
- Rockline penkeistä jonkun voisi korottaa.

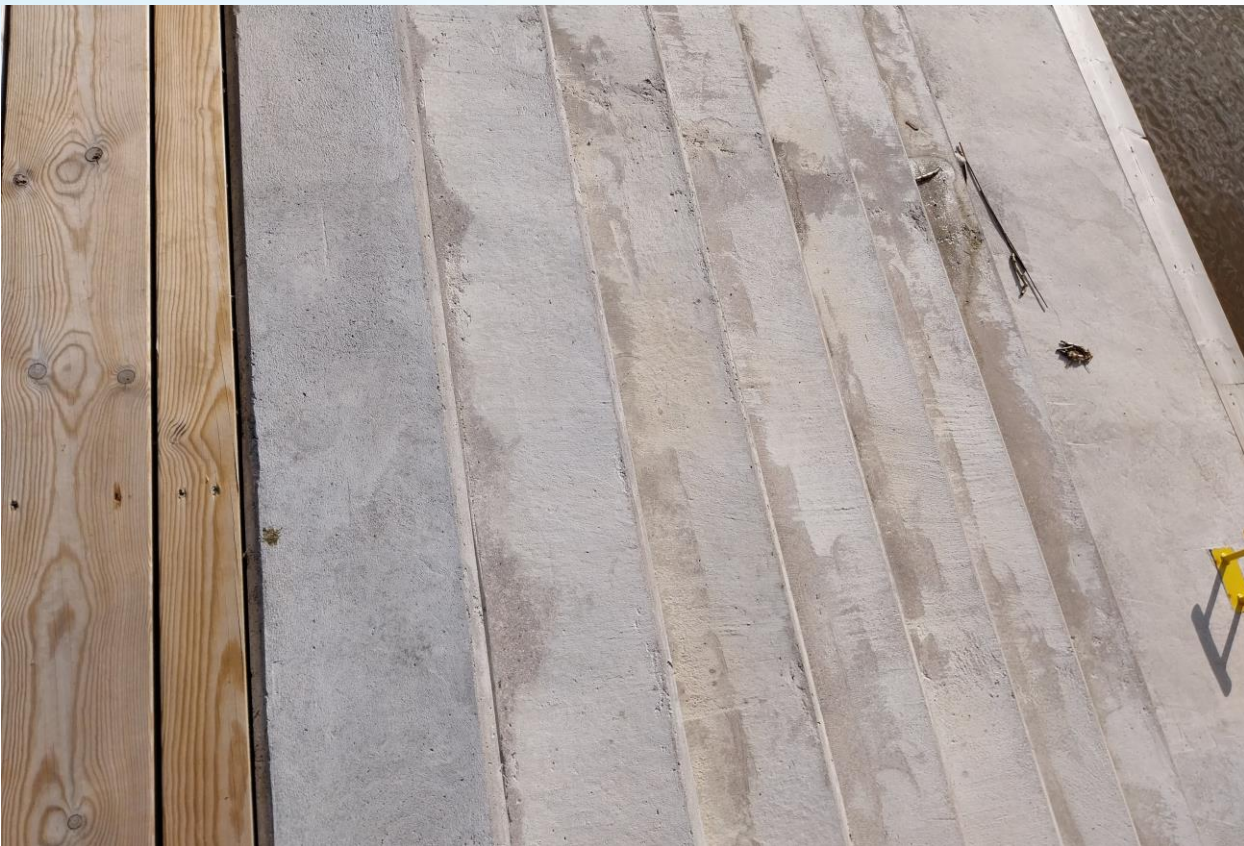
Kuva 4 Puisen laituralueen betonirappuset ilman kontrastiraitoja

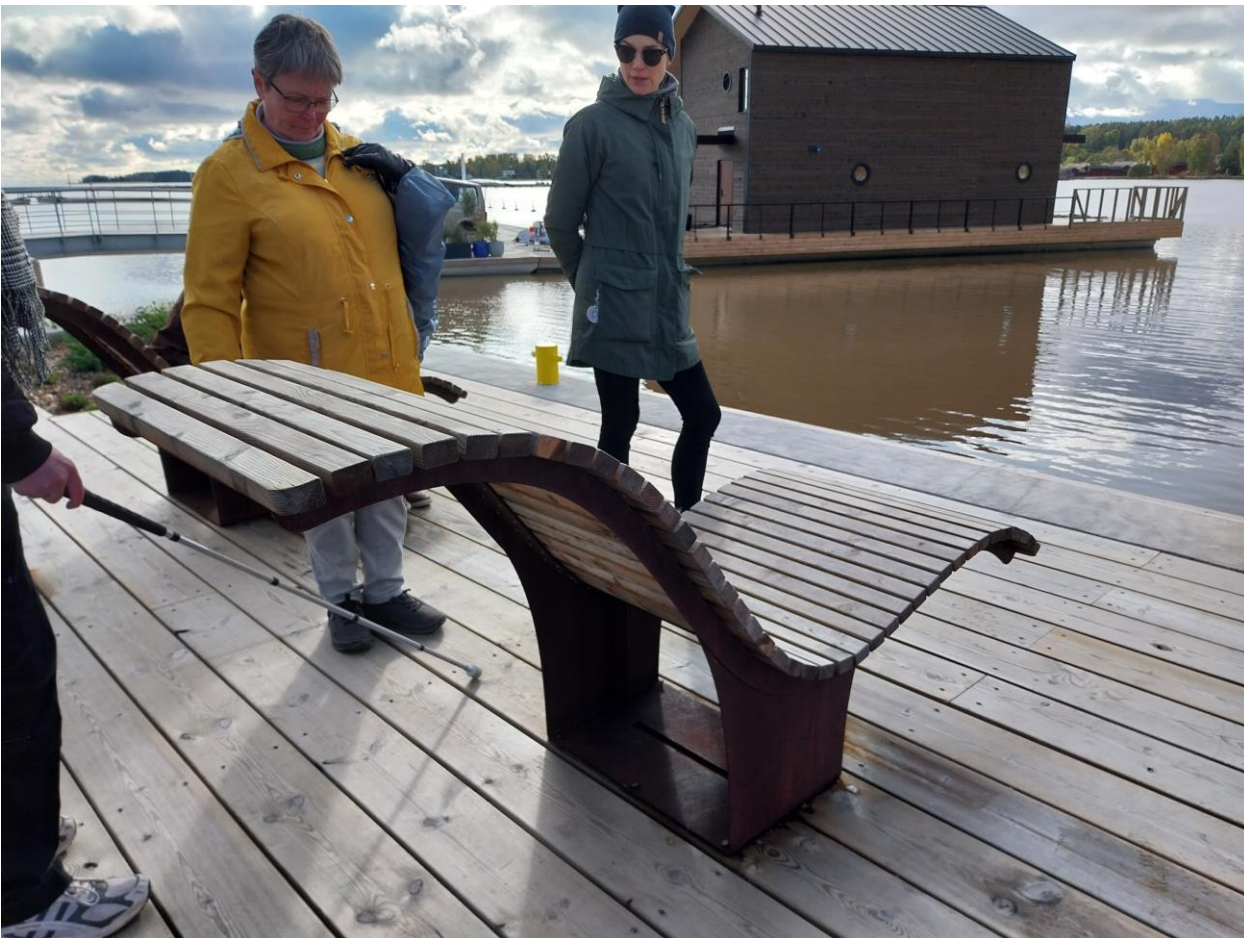
Kuva 5 Aurinkotuoli ja betonireuna ilman heräteraitaa

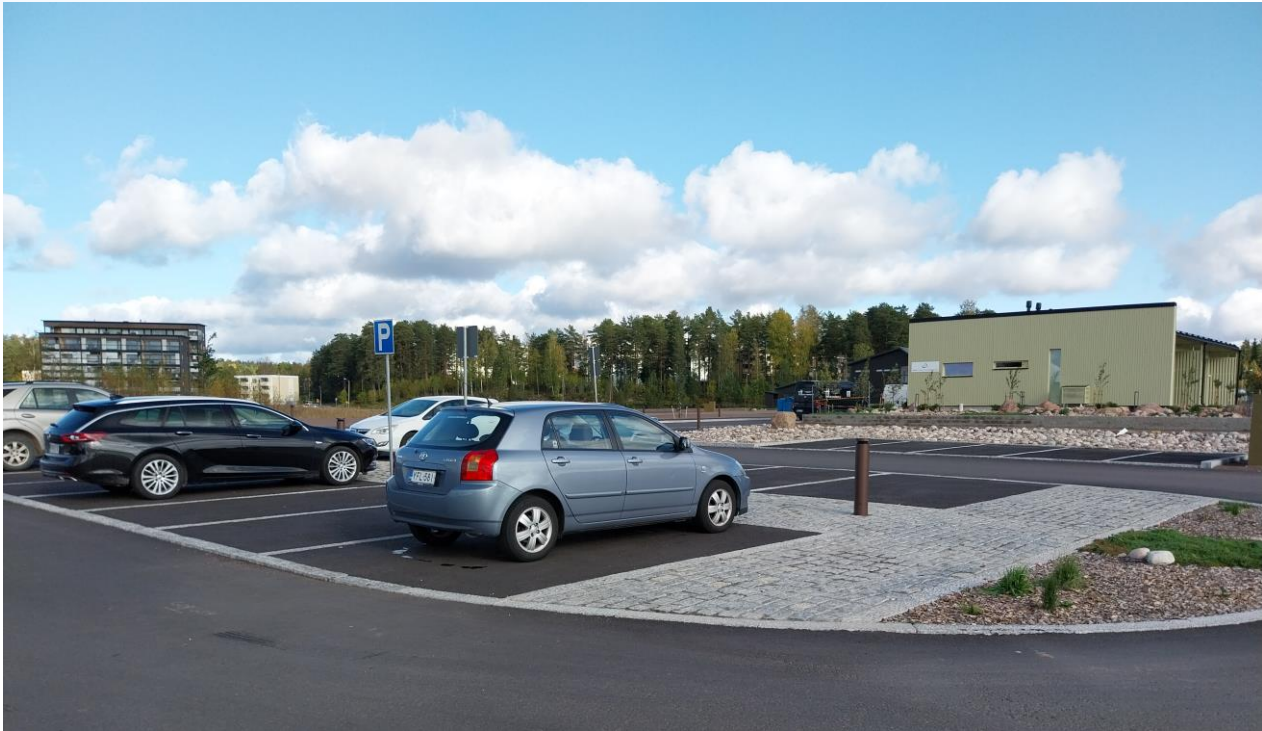
Kuva 6 Pysäköintipaikat ilman ISA liikennemerkkiä (invapaikkamerkkiä) ja merkintää asfaltilla

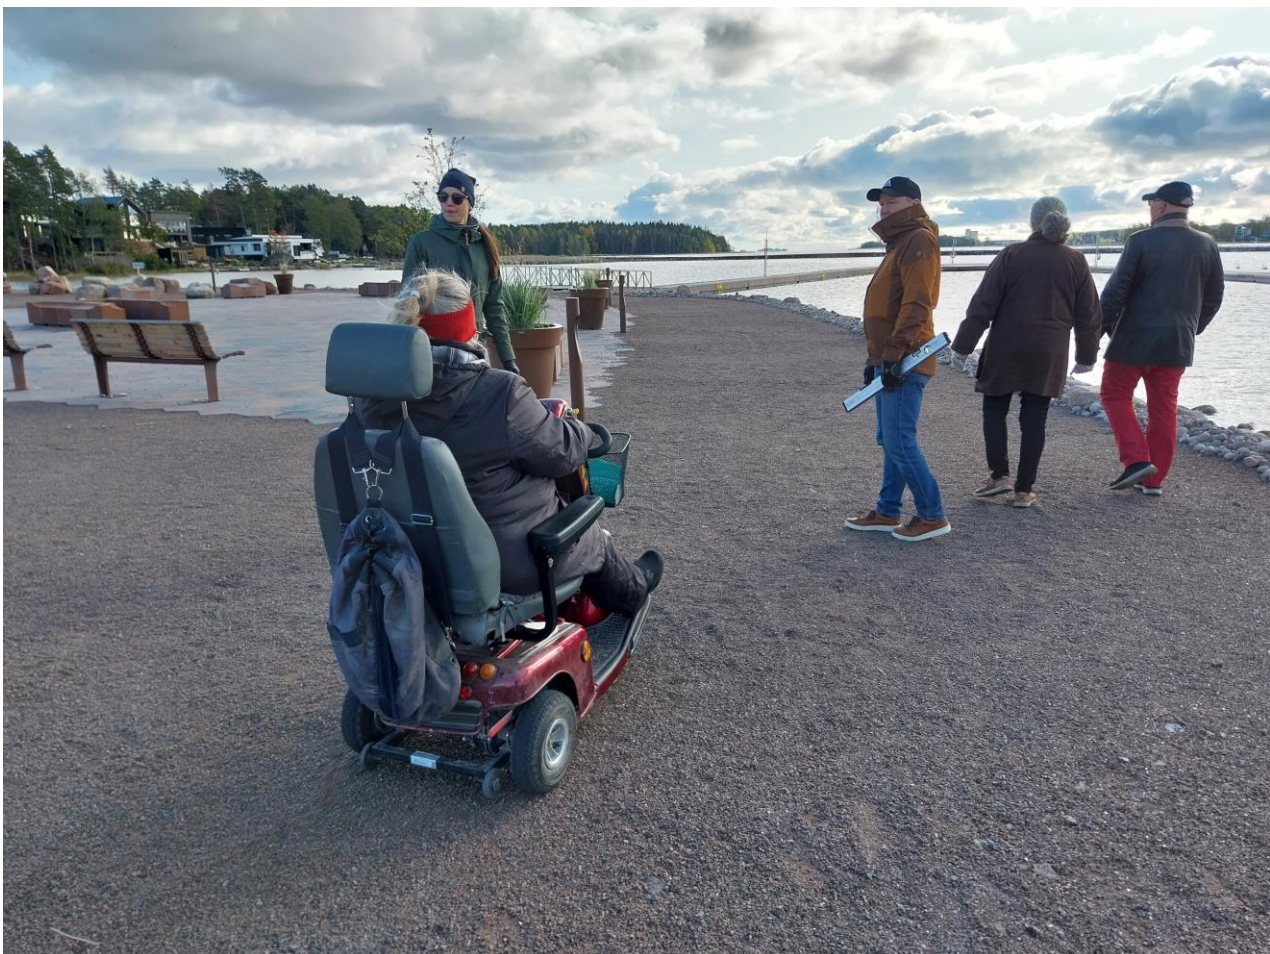
Kuva 7 Osallistujat kulkevat kovalla ja tasaisella Rantabulevardin hiekkareitillä

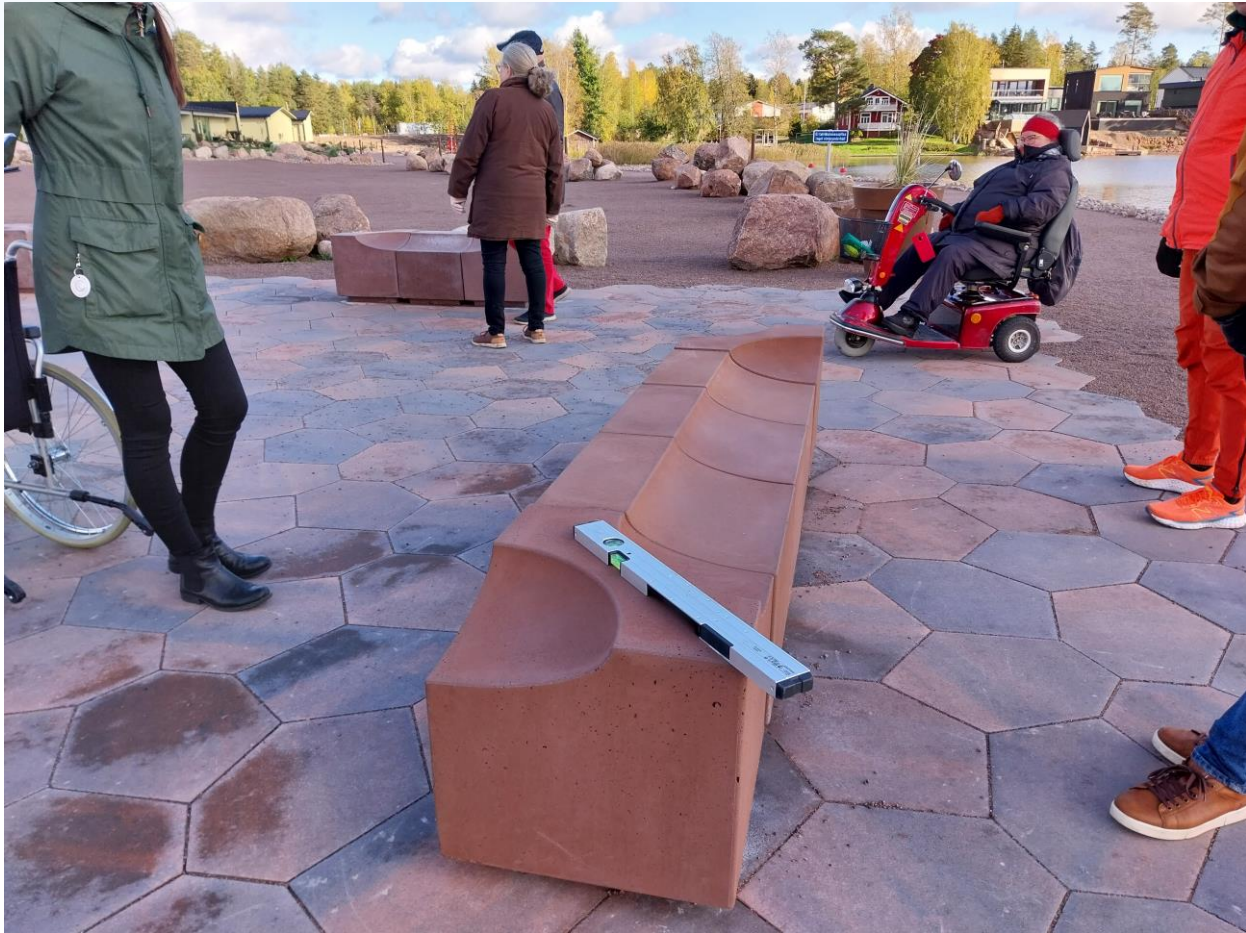
Kuva 8 Matala Rocklinepenkki ilman selkä- ja käsijohdetta

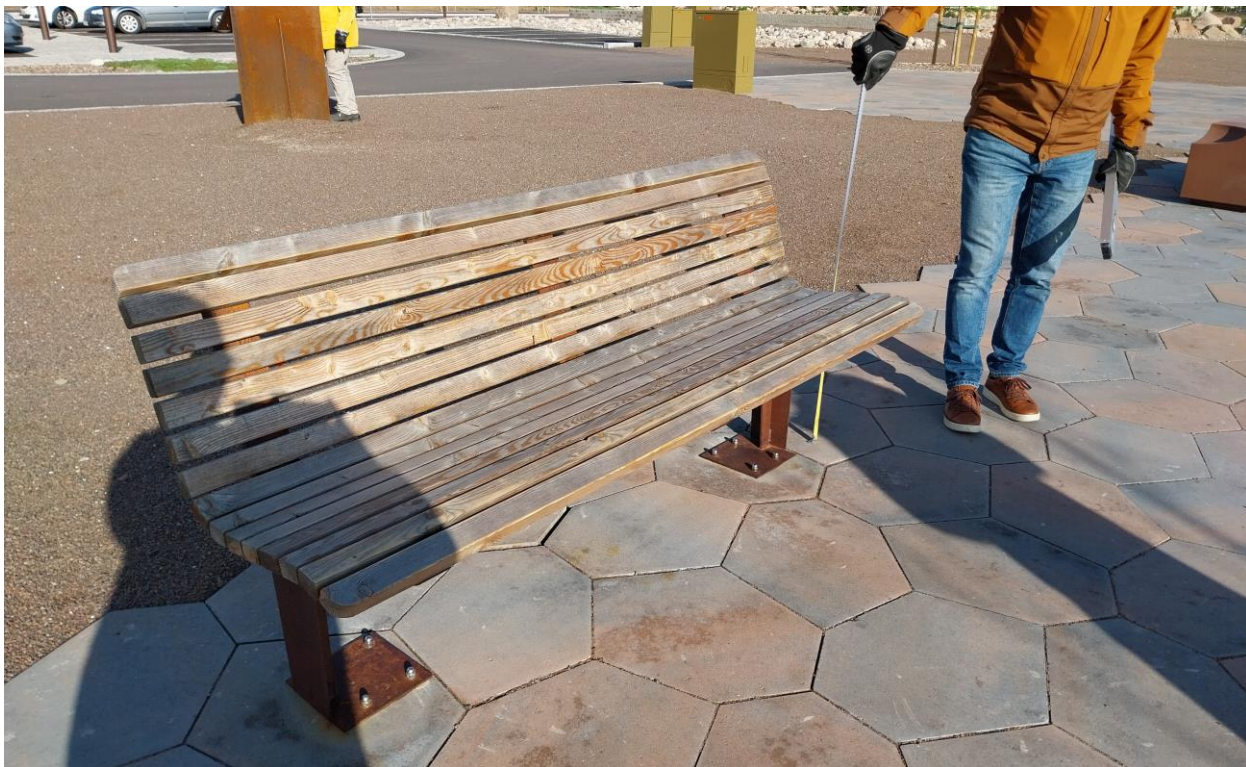
Kuva 9 Tasainen ja tiivis kivetys ja puistonpenkki ilman käsijohdetta

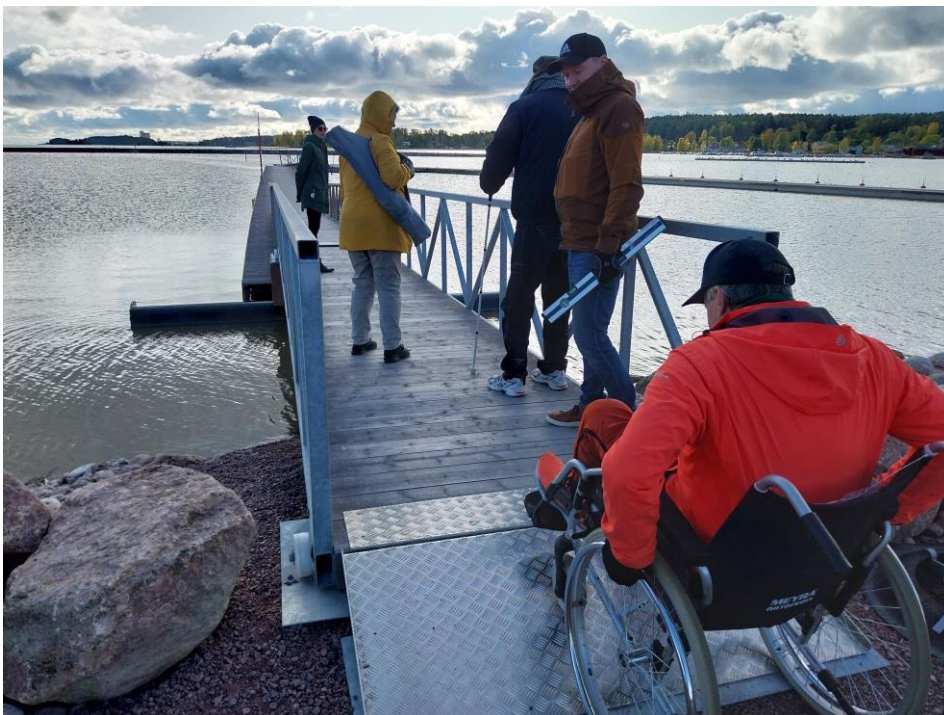
- Kaiteeton puinen laituri, jossa ei ole reunassa mitään korotusta tai merkiväriä. Putoamisvaara pyörätuolilla ja valkoisella kepillä liikuttaessa.
- Pinta hyvä: tasainen ja kova.
- Laiturille johtaa lyhyt ramppi, jossa on reunat. Rampin jyrkkyys on 24 %. Pyörätuolilla ei pääse ramppia ylös.
- Sillalle kadulta toiselle ei pääse pyörätuolilla. Sillan kulma laituriin nähden on sellainen, ettei vauhtia pysty pyörätuolilla ottamaan. Laiturin reunassa ei ole kaidetta, joten putoamisvaara on todellinen. Pyörätuolia ei oikein edes mahdu turvallisesti avustamaan työntämällä.
- Liitospelti ylhäällä, kompastumisvaara. Tarvitaan vedenkorkeudenvaihtelun takia.

Kuva 10 Pyörätuolilla yritetään päästä ylös rampilta Kelluvan kadun liitoslaiturille

- Pidempi, 1,50 m pituinen, ramppi Rantabulevardilta yhdyslaiturille.
- Kelluvan kadun reunaan esim. lauta tai kontrastipelti tms. lista, jonka väriytyy poikkeava laudoituksesta (huomioväri.). Signaali, että on reunassa.
- Sillan kulman muutos, jotta pyörätuolilla saa otettua vauhdin. Suositellaan turvaritilää.
- Laiturille sillan kohtaan kaide.
- Liitoskohtaan pidempi metallinen pelti, jolloin sen reunan voisi kiinnittää laituriin eikä se pääsisi nousemaan.

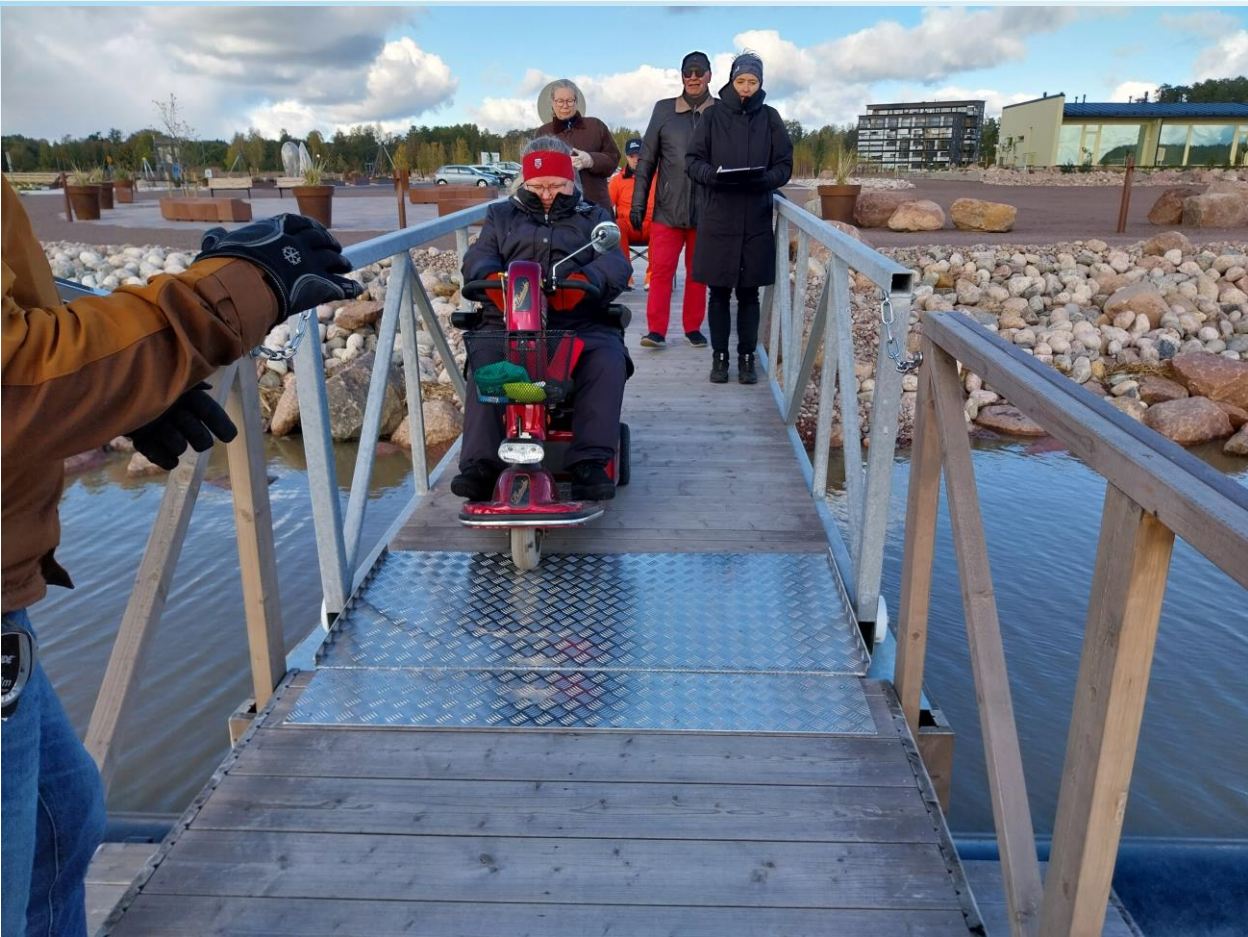
Kuva 11 Kelluvan kadun yhdyslaiturin liitoskohta

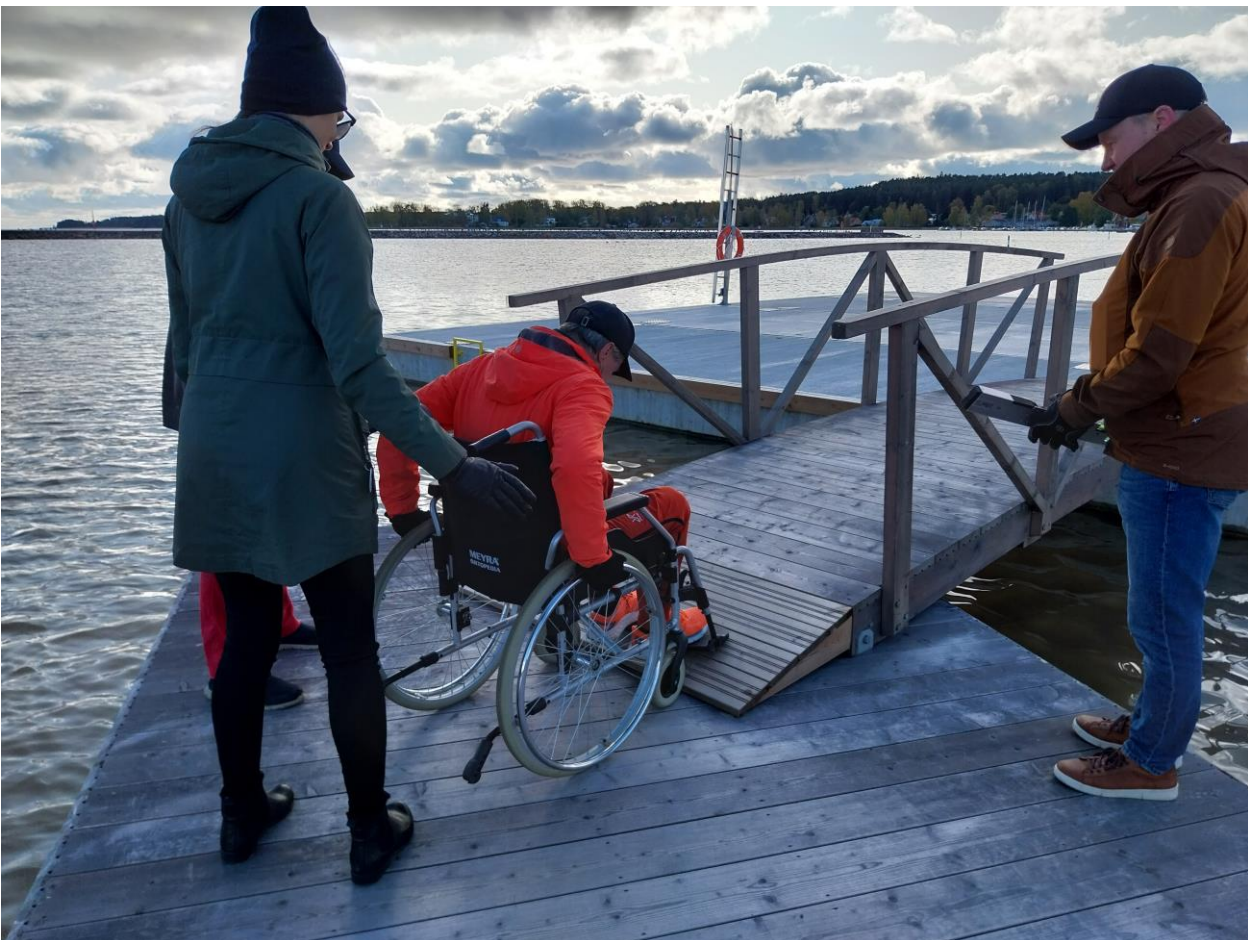
Kuva 12 Kelluvan kadun liitoslaiturin kulma

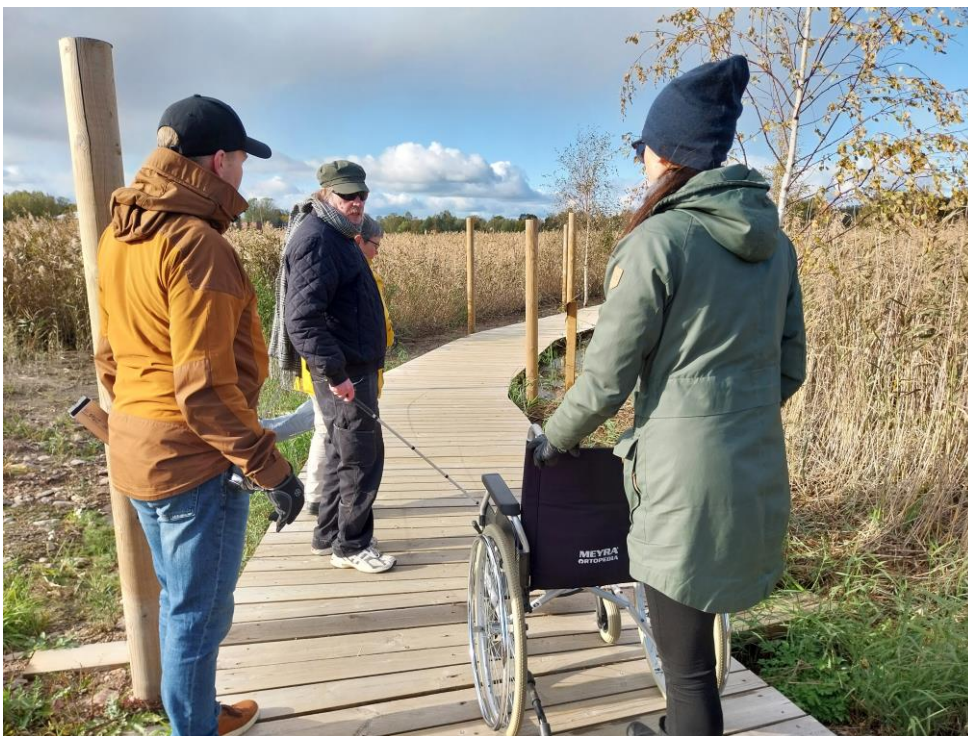
- Ruokopolku on vaakalaudoitettu reitti 300m, jonka varrella kaksi taukopenkkiä. Reunoihin suunniteltu reunukset, jotka puuttuvat.
- Reitin varrella levike, jolla esteetön taukopenkki, joka korotettu reitistä. Korokkeelle johtaa ramppi, juuri minimilevyinen, 6 %. Penkillä ei ole käsijohteita.
- Ruokopolulta metsäpuutarhaan siirryttäessä vesi vienyt hiekan, jolloin muodostuu kynnyksen siirryttäessä pitkospuilta hiekalle.
- Metsäpuutarhassa Stoneage taukopaikalle kivistä tehtyjen portaiden etenemä on reilu eikä niissä ole käsijohdetta. Stoneage taukopaikalle johtaa myös esteetön sorapolku.
- K-marketin lähellä penkit ovat riittävän korkeat ja niissä on käsijohde.

Kuva 14 Ruokopolku ilman suojariekaa

- Lisätään suojariekat molemmille puolille Ruokopolkua, korkeus 50 mm.
- Taukopaikan korotetulle levikkeelle suojarieka.
- Taukopaikan korotetulle levikkeelle toiseen päähän porraskäsi- ja käsijohde.
- Kivetyksen tai peltin Ruokopolun päähän hiekan ja puun liitoskohtaan.

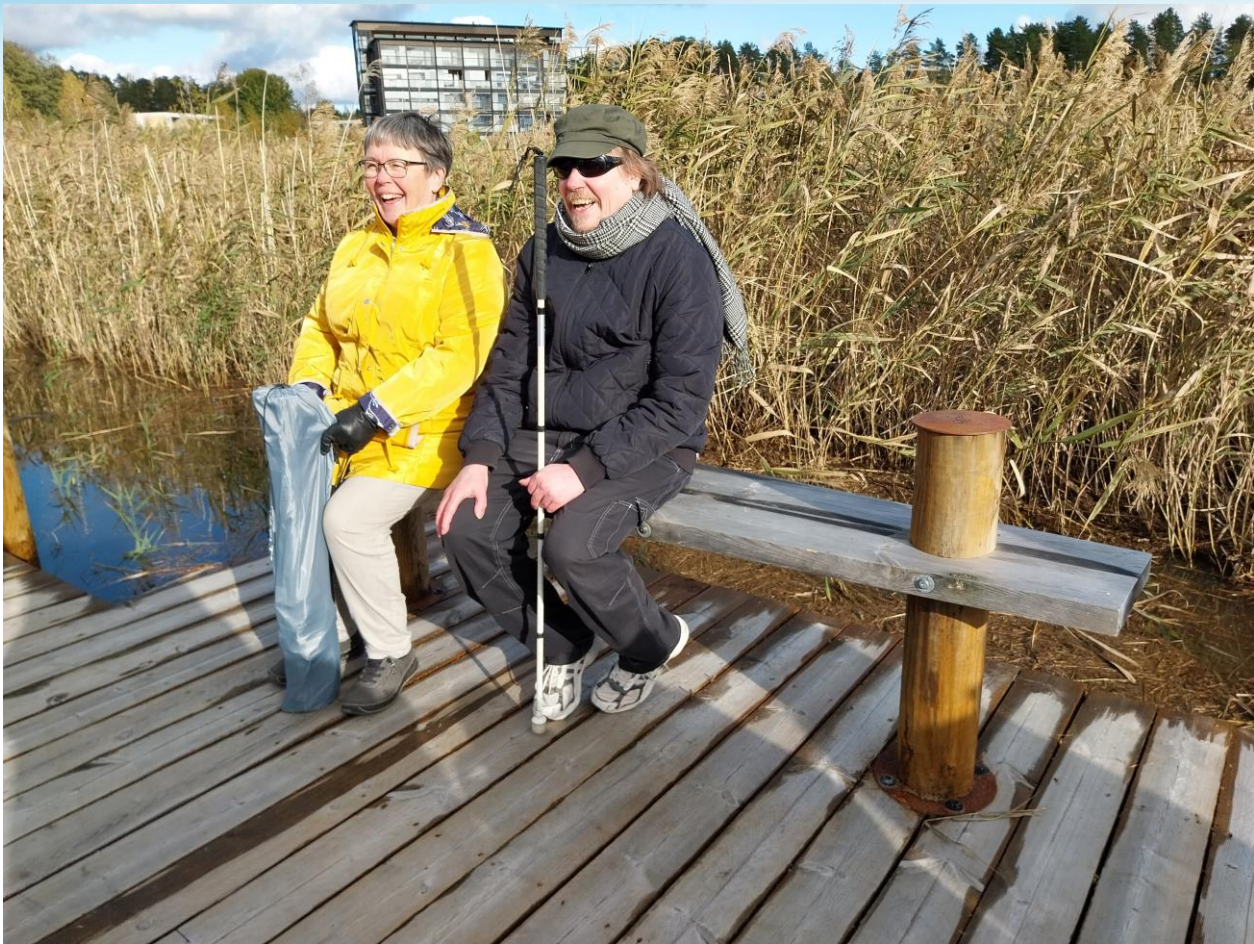
Kuva 15 Penkki Ruokopolulla

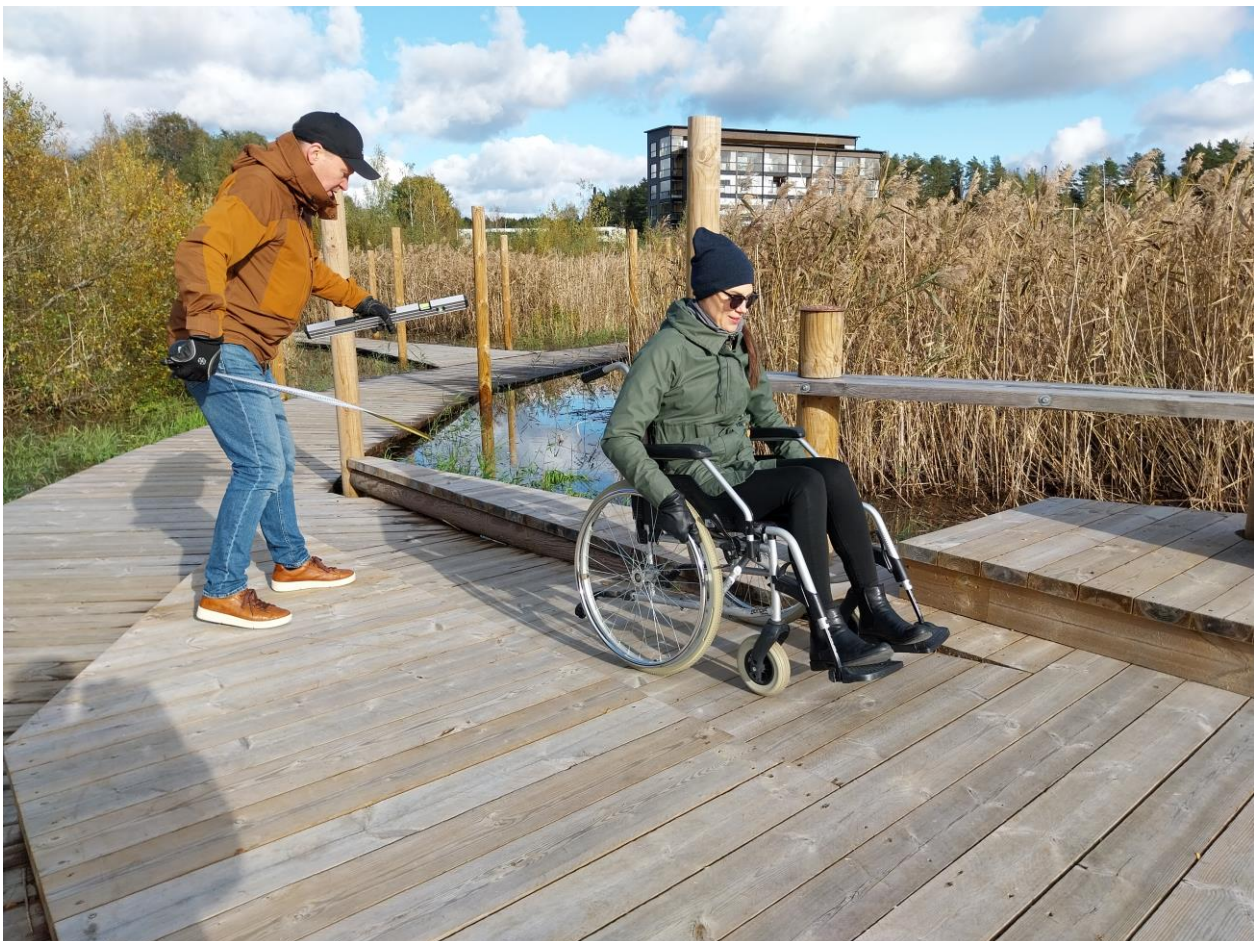
Kuva 16 Ruokopolun esteetön taukopaikka

Ruokopolun esteetön taukopaikka	Taukopaikan korotetulta levikkeeltä rullaa helposti pyörätuolilla reunojen yli	Taukopaikan korotetulle levikkeelle suojareuna.			X		X		
	Ruokopolun esteetön taukopaikka	Korkea askelma, eikä käsijohdetta	Taukopaikan korotetulle levikkeelle toiseen päähän porras ja käsijohde			X		X

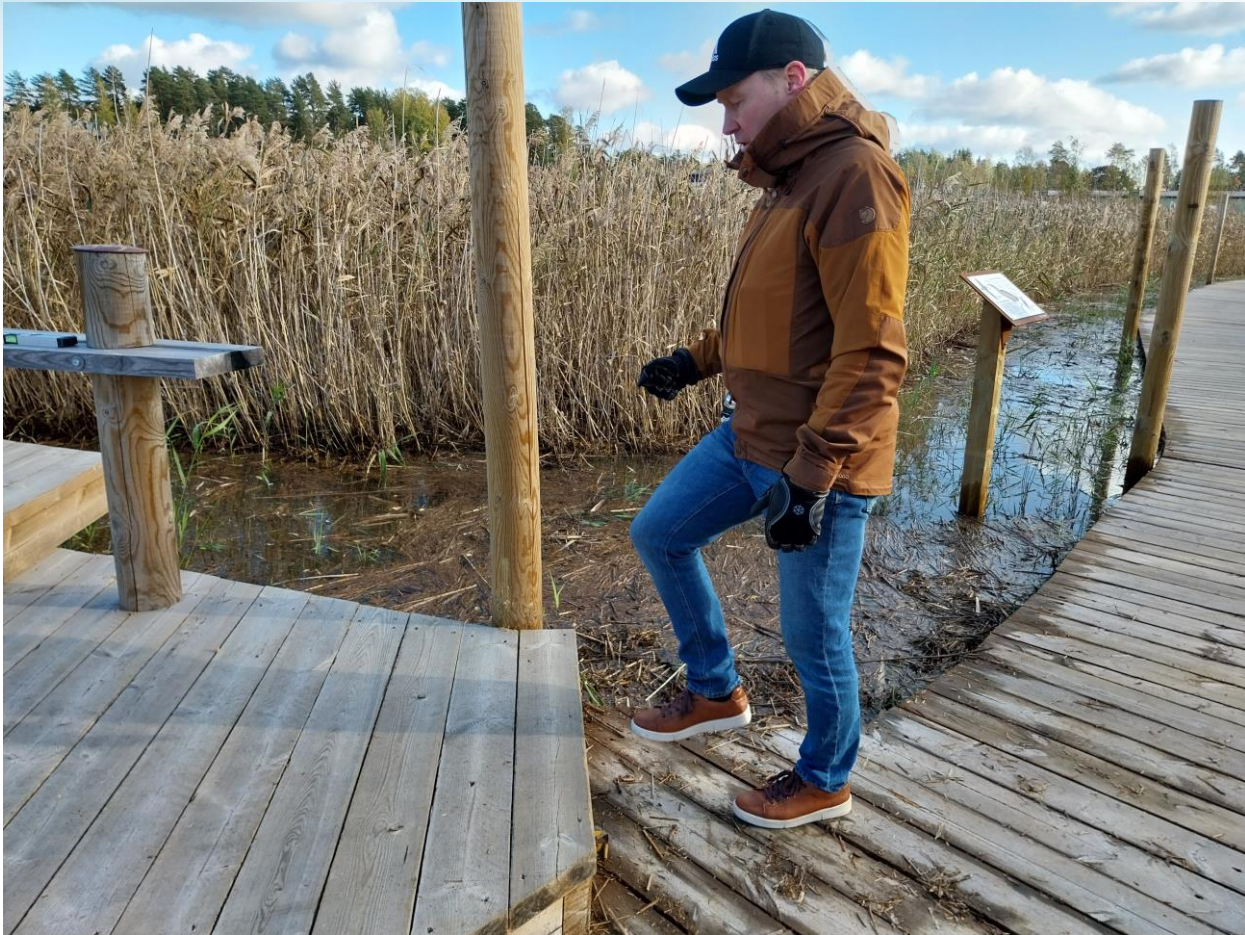
Kuva 17 Ruokopolun esteettömän taukopolun pääty, jossa korkea askelma ilman käsijohdetta

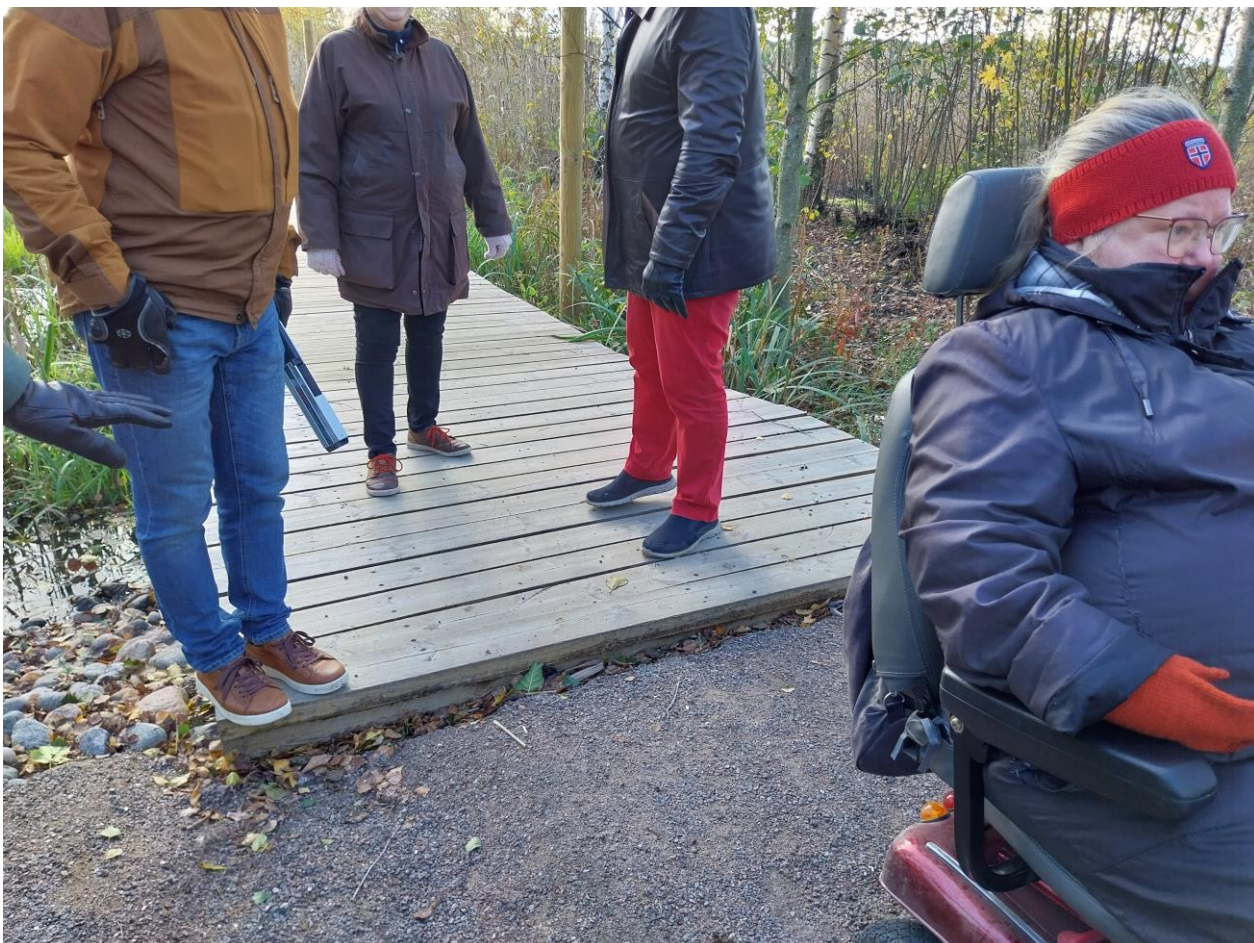
Kuva 18 Kynnys Ruokopolun pitkospuiden ja Metsäpuutarhan hiekkapolun liitoskohdassa

Kohde	Havaittu este	Toimenpide	1	2	3	T	H	S	Vastuuta- ho/ Suorittaja
Kruununranta- puisto	Ruokopolulta Metsäpuutar- haan	Ruokopolulta metsäpuutar- haan siirryttäessä vesi vienyt hie- kan, jolloin muo- dostuu kynny- s siirryttäessä pit- kospuilta hiekal- le.	Kivetys (noppaki- vet) tai pelti Ruo- kopolun päähän hiekan ja puun liitoskohtaan.	X				X		
K-market Kuningattaren- ranta	Parkkialue	Esteettömät pysä- köintipaikat merkattu vain maahan, havain- nointi hankalaa mm. lumiseen aikaan.	Merkitään es- teettömät pysä- köintipaikat lii- kennemerkillä ISA (invapaikka- merkki).		X			X		K-kauppia
	Betonirappuset	Rappusia vaikea havaita	Huomioväri	X				X		K-kauppia

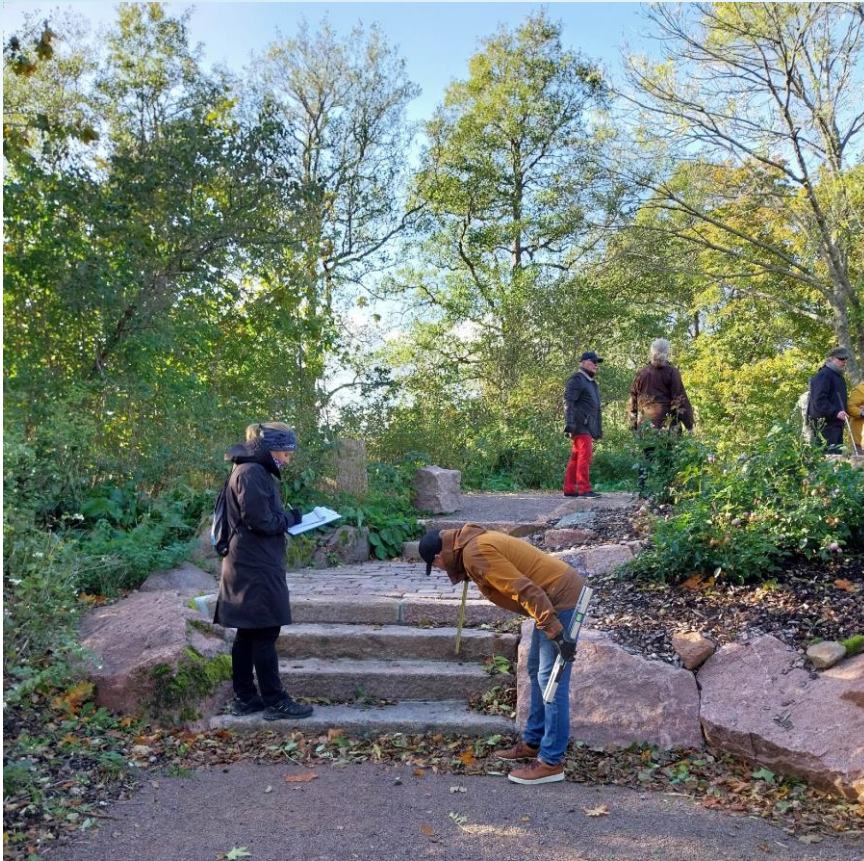
Kuva 19 Metsäpuiston taukopaikalle vievät portaat ja oikealla kulku hiekkapolun kautta

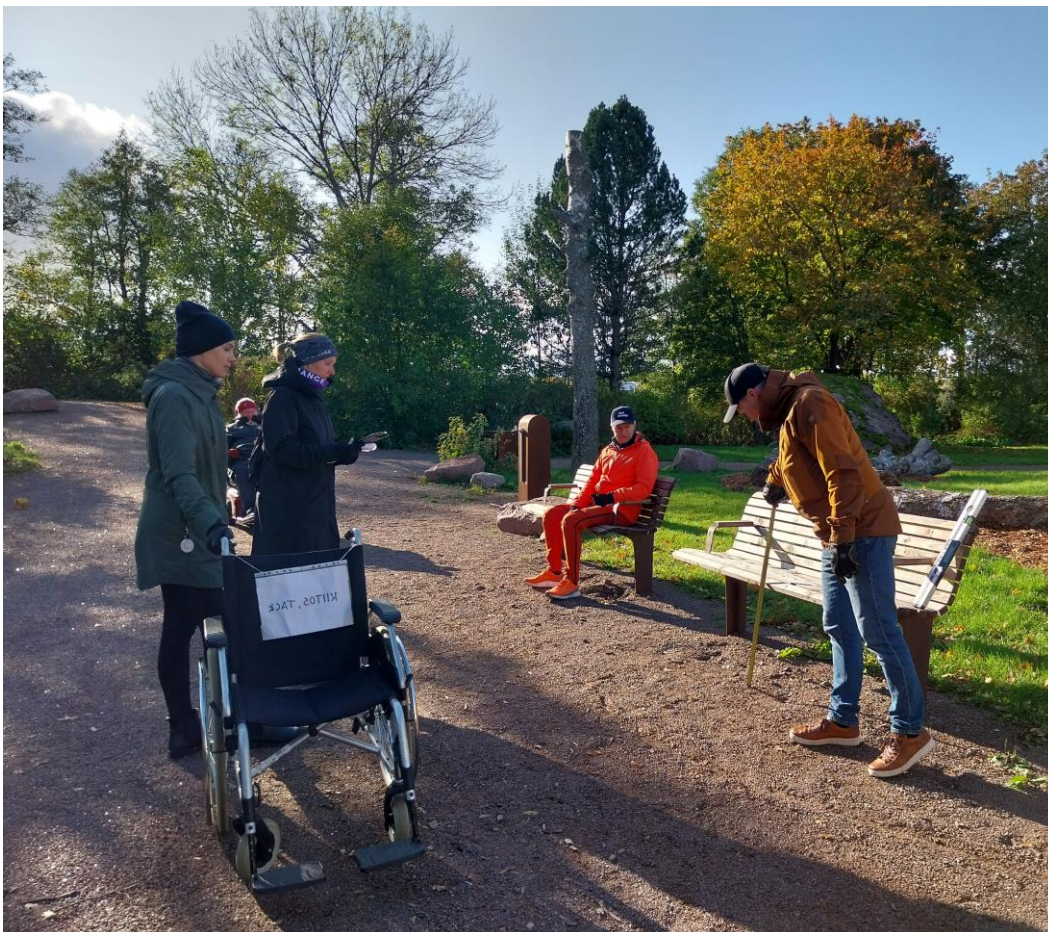
Kuva 20 Puistonpenkit käsijohteilla Metsäpuistossa

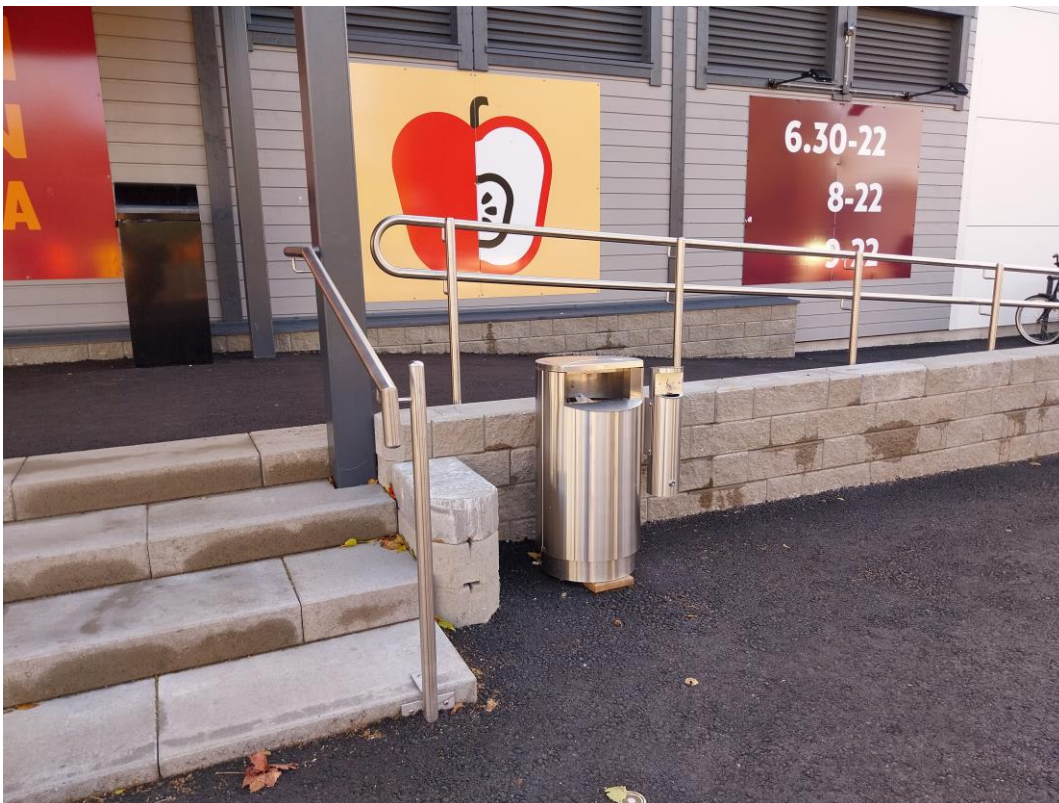
- Piha on asfaltoitu. Kauppaan johtaa katettu, talvella lämmitettävä leveä ramppi (kaltevuus alhaalla 9 %, keskiarvo 7%), jossa kahdessa tasossa oleva käsijohde.
- Esteettömät pysäköintipaikat ovat lähellä ja merkattu maahan.

Kuva 21 K-market Kuningattarenrannan katettu ja leveä ramppi, jossa käsijohteet kahdessa tasossa

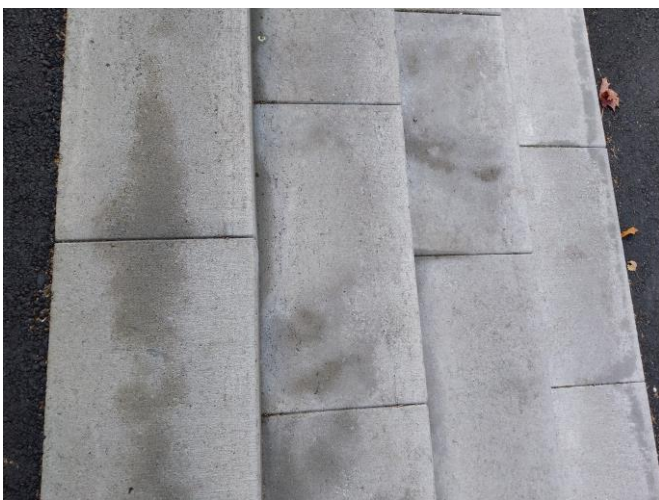
Kuva 22 K-market Kuningattarenrannan portaat ilman kontrastiraitoja

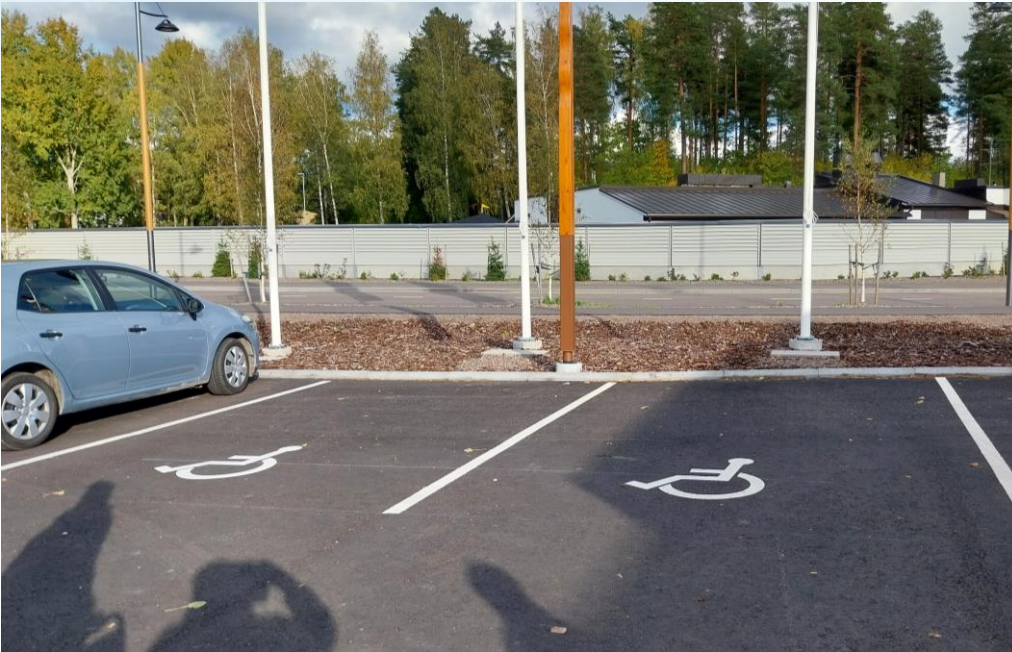
Kuva 23 K-market Kuningattarenrannan invapysäköintipaikat ilman ISA liikennemerkkiä

- Merkitään esteettömät pysäköintipaikat liikennemerkein jotta ne huomataan lumiseen aikaan.
