Esteettömyyskävely Loviisan keskusta ti 23.11.2021 klo 10.00–12.30

Tarkastuskävely Kävelyllä käytiin läpi 3.5.2019 tehdyn Esteettömyyskävelyn kohteet. Samalla tarkasteltiin kuljetulle reitin esteettömyyttä mm. suojateiden luiskauksia ja muiden rakennusten sisäänkäyntejä.

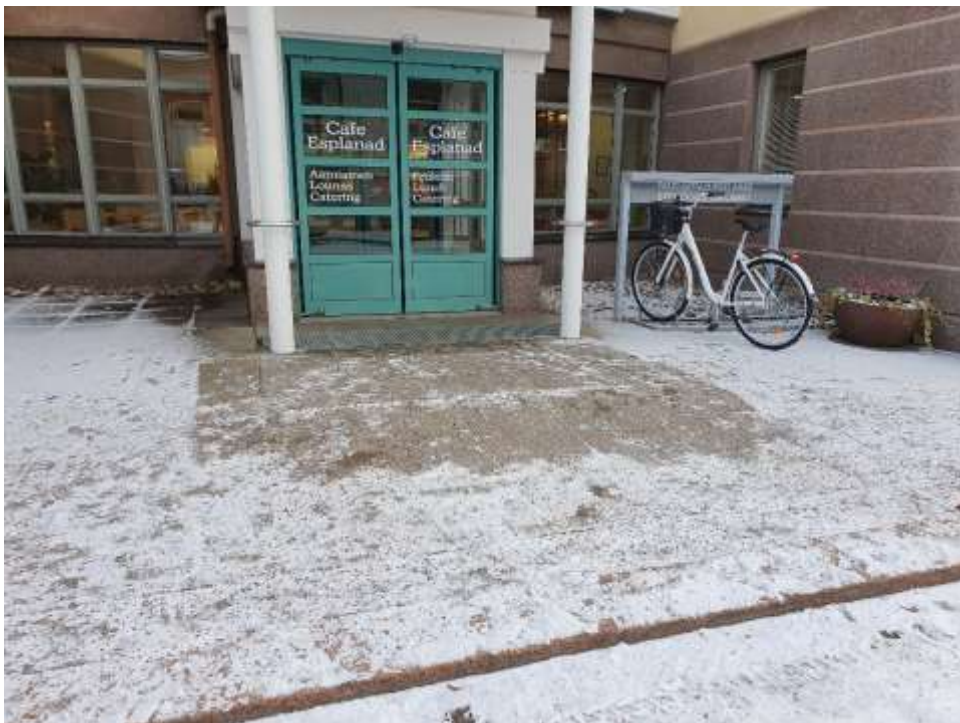
- vuoden 2019 toimenpidesuosituksia ei ole toteutettu
- Piha on laatoitettu harmaalla laatoituksella, joka viettää noin 8 % kulmassa tien suuntaan.
- laattojen painumisesta on muodostunut ”patti/kynnys”, joka aiheuttaa kompastumisvaaran
- Tien vieressä on liikennemerkkein osoitettu esteettömät pysäköintipaikat sisäänkäynnin eteen.
- Reunakiven korkeus on 4 cm eikä reunakiveä ole luiskattu.
- edustalla A-mainoskyltti kulkuväylällä

**KUVA 1.** Palvelutalon sisäänkäynti.

- ➔ Yksi laattarivi otettaisiin pois, jolloin luiska lähtisi aikaisemmin ja loivennus toteutuisi pidemmältä matkalta ja saataisiin suosituksen mukaiseksi (5–6 % ulkotilassa). Muodostuisi loivempi luiska ja laattojen painumisesta muodostunut, kompastumisriskin aiheuttava, kynnys poistuisi. Oviaukon edusta säilyisi edelleen riittävän isona
- ➔ Merkitään esteettömät pysäköintipaikat myös katuun. Poistetaan korkea reunakivi pysäköintipaikkojen kohdalla luiskatuksi reunakiveksi

→ A-mainoskyltti pois

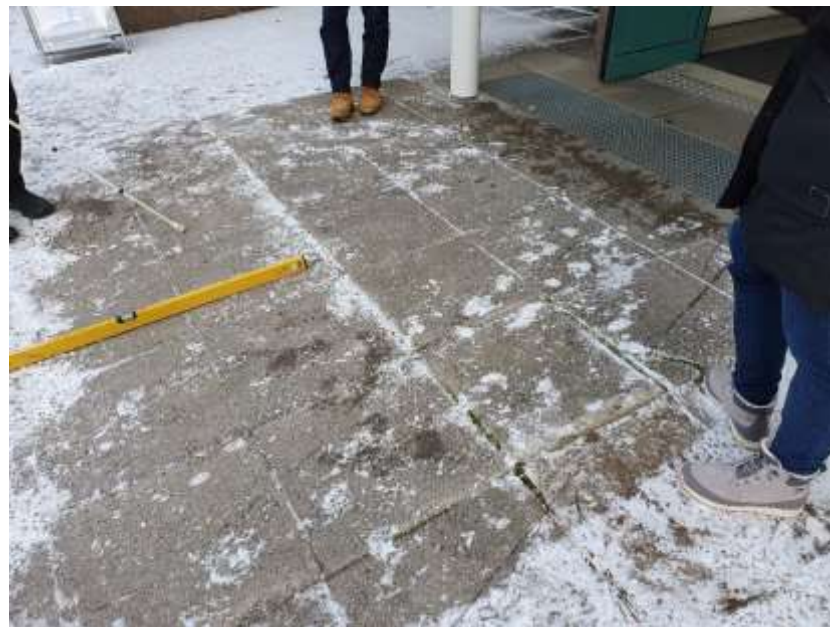
**KUVA 2.** Sisäänkäynnin kynnys/painuma.

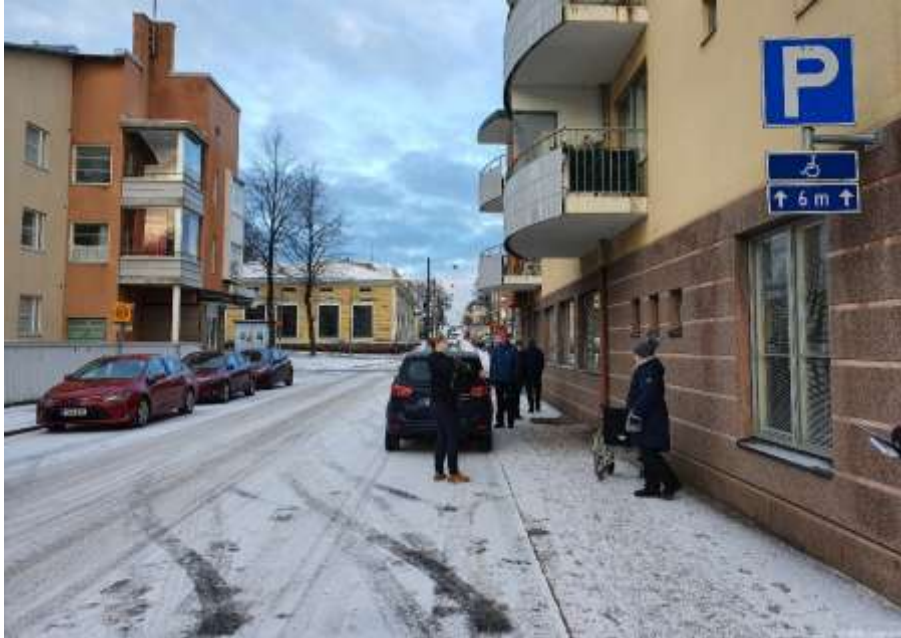
**KUVA 3.** Esteettömät pysäköintipaikat on merkitty vain kyltein.

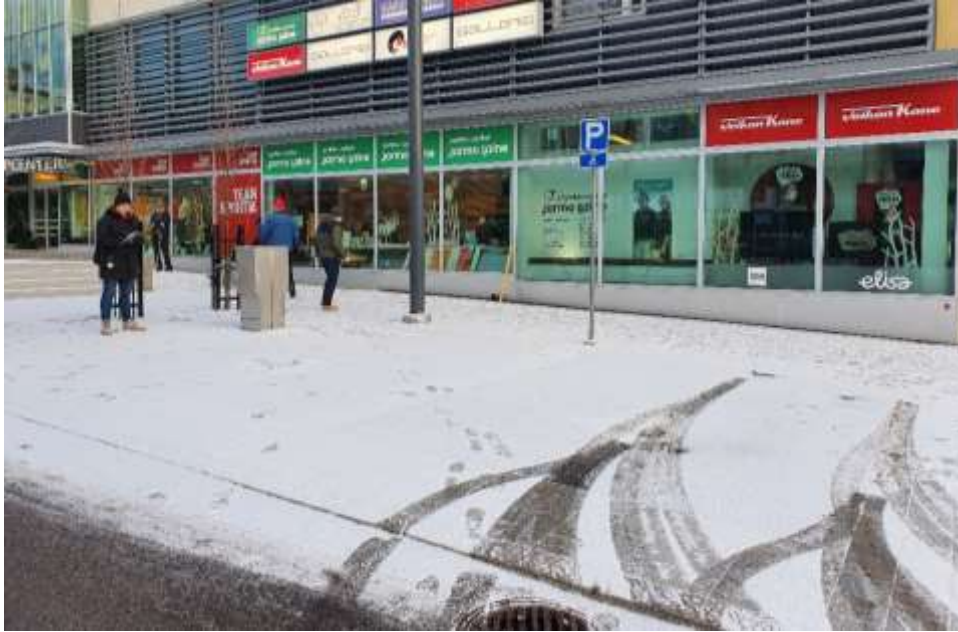
**KUVA 4.** INVA-paikat, joissa on sivukallistusta.

- ➔ INVA-paikkojen sivukallistus tasattaisiin
- ➔ sisäänkäynnin ritilä vaihto tiheämpään ritilään

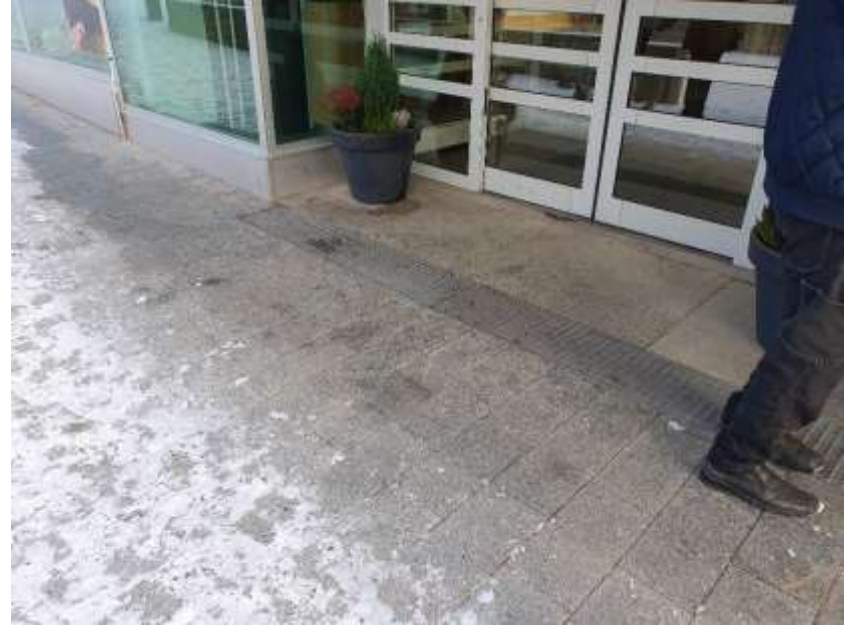
**KUVA 5.** Sisäänkäynti on nykyään melko esteetön.

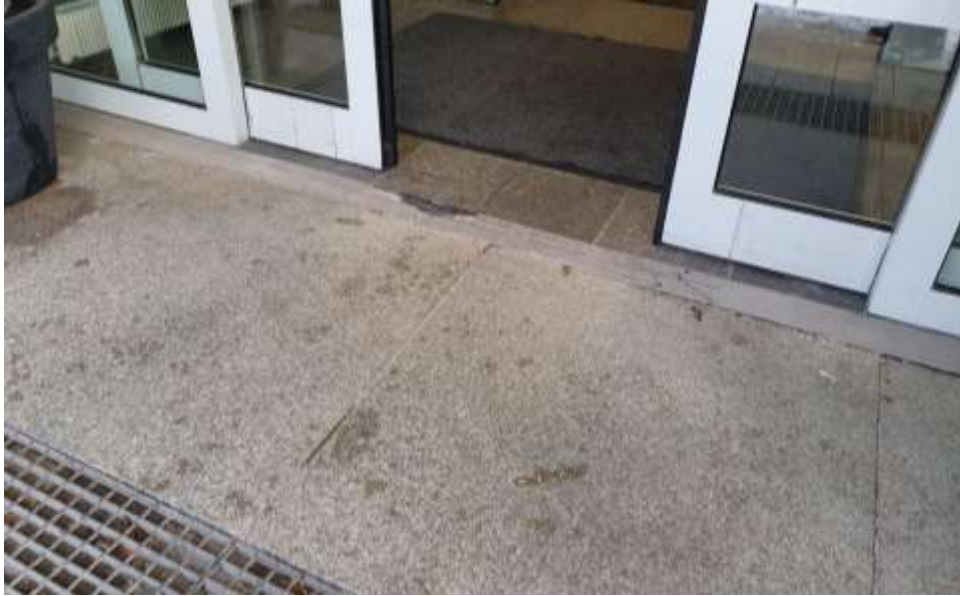
**KUVA 6.** Ritilän iso silmäkoko ja kynnyks automaattiovien edessä.

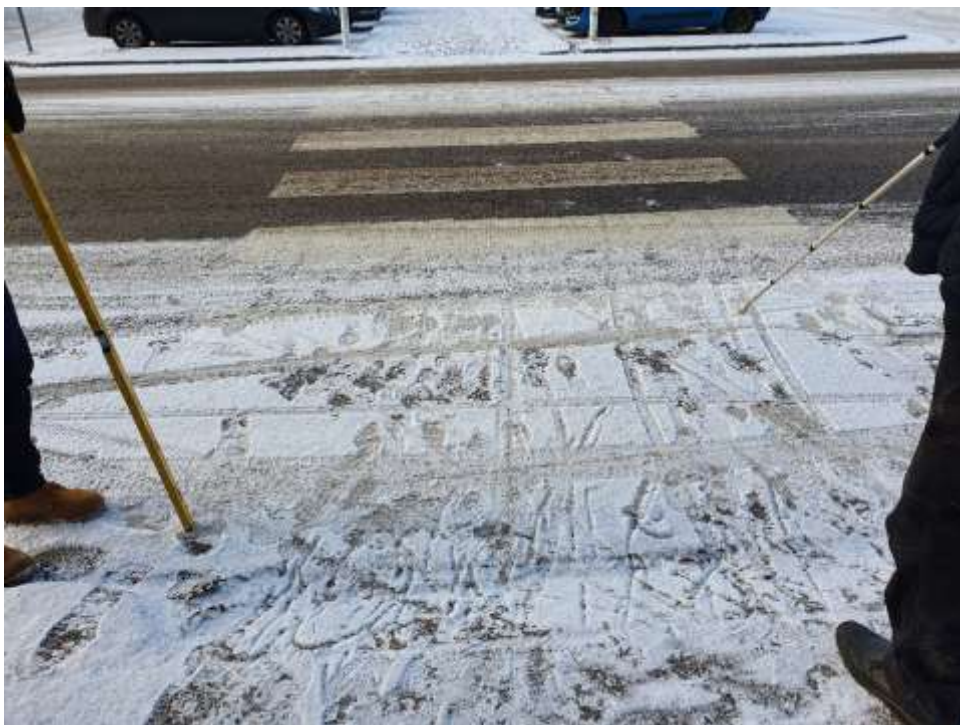
Torin ympäristö: Suojatien ja jalkakäytävän reunakivien puuttuminen suojatien ja ajotien välistä vaikeuttaa näkövammaisen liikkumista. Suojatien reunatuki (reunakivi) erottaa jalankulkualueen ja ajoradan toisistaan. **Reunatuen käyttö liikennealueiden rajaamisessa on erityisen tärkeää näkövammaisten henkilöiden kannalta. Ajorataa ylittävän henkilön tulee tietää, missä on turvallista odottaa. Reunatuen tulee olla toimiva sekä pyörätuolinkäyttäjän, että näkövammaisen kulkijan kannalta. Pystysuoran reunatuen korkeudeksi on määritelty 30 mm. (Kunnallisteknisten töiden yleinen työselostus KT 02). (Tyypipiirustusten mukaisessa suojatiessä on sekä pystysuora (30–40 mm) osa, että luiskareunatuki (luiskattu reunakiviosuus).** Kulkuväyliä tulee olla vähintään 1500 mm leveitä, jotta pyörätuolia käyttävällä henkilöllä on tilaa riittävästi kääntyä ympäri. Koneellinen kunnossapito on mahdollista, kun kulkuväylä on leveydeltään vähintään 2300 mm. Kulkuväylän pituuskaltevuus saa olla korkeintaan 8 % (erikoistasolla 5 %), sivukaltevuus 3 % (erikoistasolla 2 %). Sivukaltevuus hankaloittaa erityisesti pyörätuolin tai rollaattorin käyttäjää. Kulkuväyliä tulee olla mahdollisimman tasainen, kova ja luistamaton. **Kulkuväylä on epätasainen, kun poikkeamat ovat yli 5 mm ja huomattavan epätasainen, kun kulkuväylällä on yli 20 mm leveitä tai syviä halkeamia tms. Sopivia materiaaleja ovat asfaltti, betoni, kivituhka ja eräät laattatyypit, joiden on oltava sileitä ja luistamattomia ja saumojen leveyden enintään 5 mm.**

**KUVA 7.** Suojatie torille, jonka reunoja näkövammaisen on vaikea hahmottaa.

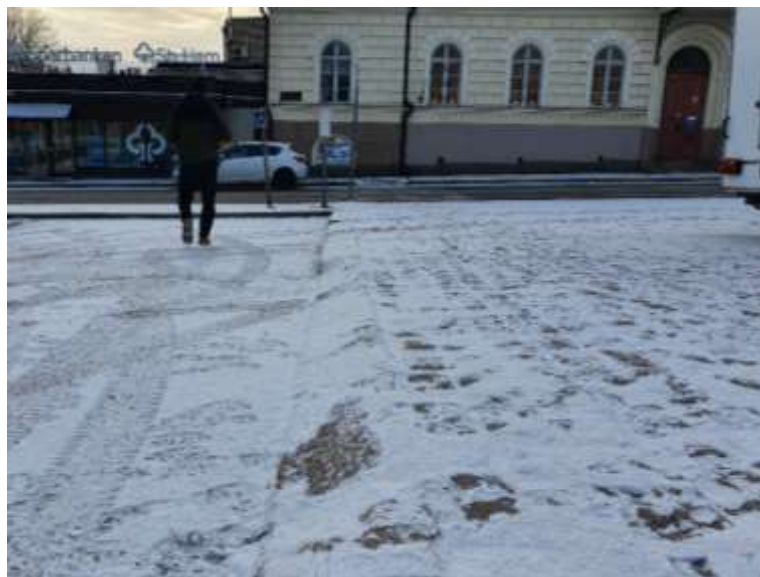
- vuoden 2019 toimenpidesuosituksia ei ole toteutettu
- Torin pinta on nupukivipintainen. Kivien pinnat ovat epätasaiset ja kivien välillä suuret raot.
- Torin pysäköintialueilla on pyörätuolimerkein osoitettuja pysäköintiruutuja, joista vain osa on maalattu siniseksi (länsipuolen) ja osa ei. Kyseisiltä pysäköintiruuduilta kulku torille on esteellinen, sillä reunakiven korkeus on 10–12 cm ja luiskatun reunakiven kaltevuusprosentti on jopa 20–35 % Esteettömyyskriteerien mukainen kaltevuus saa olla max. 5 %. Itäpuolen INVA-pysäköintiruudun kallistus 4–6 %
- Torilla ei ole talviaikaan lainkaan penkkejä
- Loviisan taistelun 1918 muistomerkillä johtavan suojatien luiskauksien kaltevuusprosentti 35 %
- Muistomerkillä johtavilla portailla ei ollut käsijohteita.

**KUVA 8.** Nupukivipintainen tori ja hankalat reunakivet INVA-paikalta.

- ➔ muistomerkin portaisiin käsijohteet.
- ➔ alimmaisten portaiden alapäähän lisää tasoitushiekkaa, jotta viimeinen askelma ei aiheuttaisi kompastumisvaaraa
- ➔ Merkitään esteettömät pysäköintipaikat myös katuun. Pysäköintipaikka torialueen tasalle, jolloin poistuu korkea reunakivi ja jyrkkien luiskien ongelma.

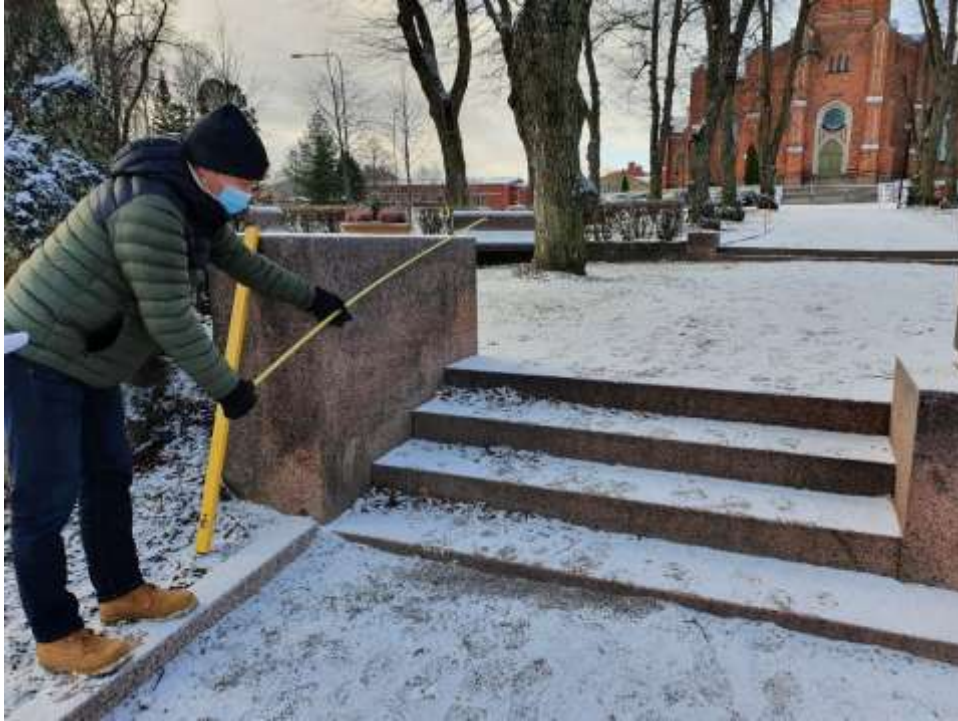
Käsijohteet olivat usein liian matalalla ja ainoastaan yhdessä tasossa. Portaista puuttuu usein kontrastiraidoitus askelmien etureunasta. **Käsijohteen sopiva korkeus on 900 mm ja 700 mm. Alempi korkeus soveltuu portaissa lapsille ja lyhytkasvuisille henkilöille ja luiskassa myös pyörätuolinkäyttäjälle. Portaassa käsijohteen sijoituskorkeus mitataan askelman etureunasta. Käsijohteen kääntäminen vaakasuoraksi portaan päättymiskohdassa ja jatkaminen 300 mm ohi porrassyöksen päättymiskohdan, helpottaa päättymiskohdan havaitsemista ja vähentää kompastumisen riskiä. Lisäksi tukeva tarvitseva henkilö saa otteen kaiteesta ennen ensimmäistä askelmaa**

**KUVA 9.** Käsijohteiden paikat ja kompastumisvaaran aiheuttava alin porras, jonka korkeus poikkeaa muista.

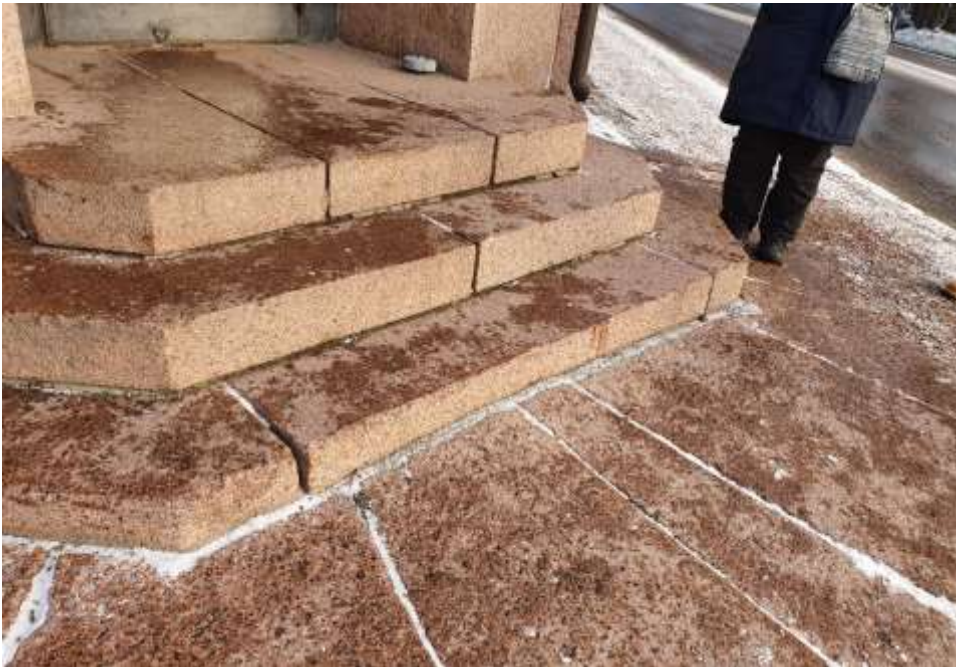
- vuoden 2019 toimenpidesuosituksia ei ole toteutettu.
- Apteekin sisäänkäynti ei ole esteetön.
- Apteekin oven avaukseen tarvittava voima on 3,5 kg

**KUVA 10.** Apteekin sisäänkäynnin portaat.

- ➔ Rappusiin korotusvärillä raita
- ➔ oveen sähköinen avaus

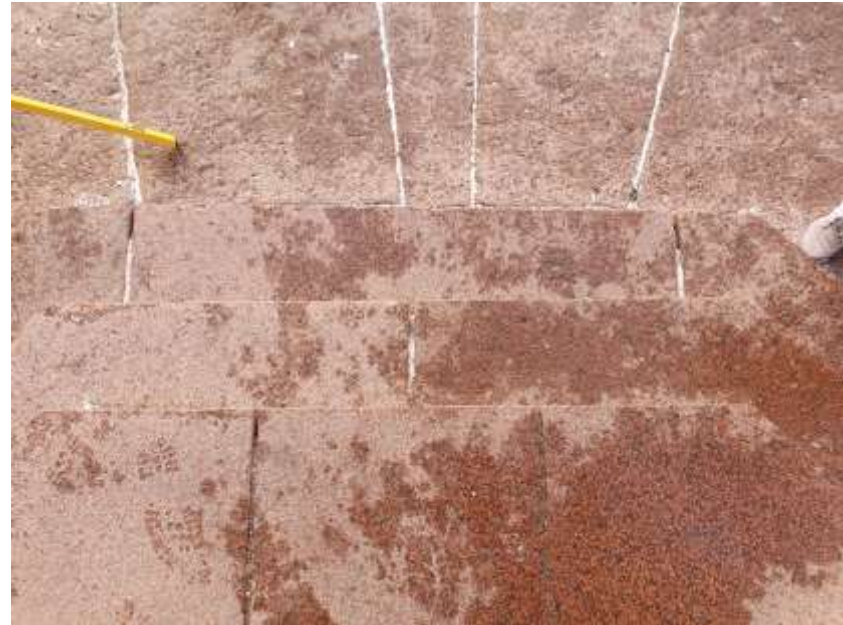
**KUVA 11.** Heikosti toisistaan erottuvat askelmat.

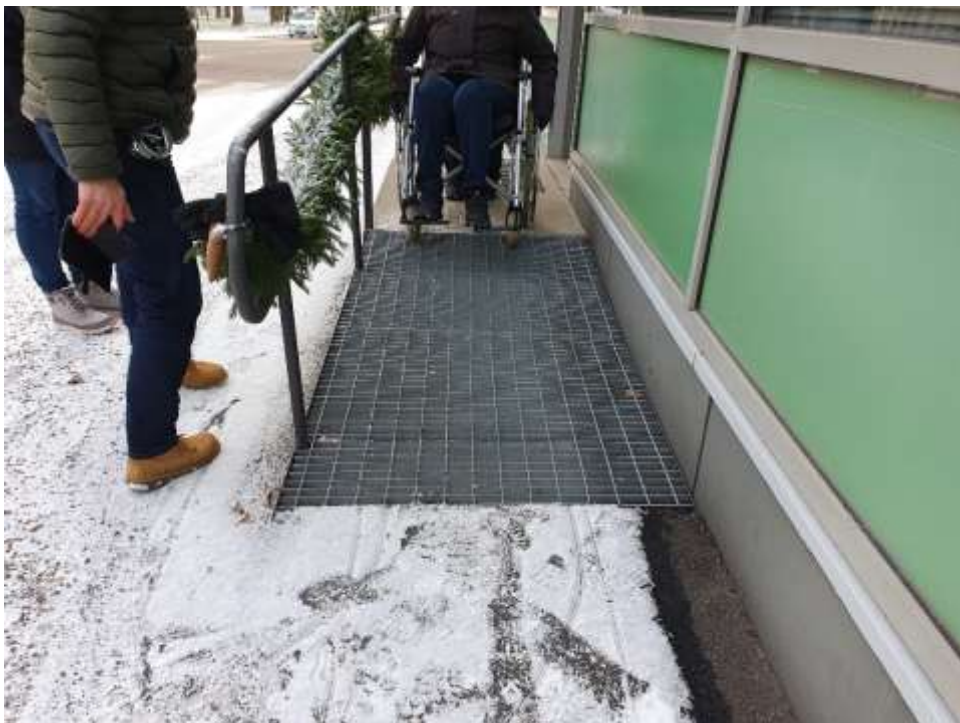
- Lovinfon sisääkäynnille johtava luiska on 9 % jyrkkä ja ritiläpintainen. Ramppi on keskeltä hieman romahtanut. Matto on poistettu ja kulku rampille on esteetön.
- Luiskan ritilöiden aukot ovat liian isot
- Portaiden puolelta puuttuvat molemmin puolin käsijohteet.
- Sisääkäynnin oviaukko on hyvä ja esteetön. Automaattiovet aukeavat eri tahtiin ja ovat yhteensä auki 16 sekuntia.
- vanhan palvelutiskin portaat poistettu
- A-mainostelin rappusten edessä

**KUVA 12.** Asiakaspalvelupisteen ramppi.

- ➔ Rampin oikaisu ja samalla ritilän vaihto pienempi silmäiseksi

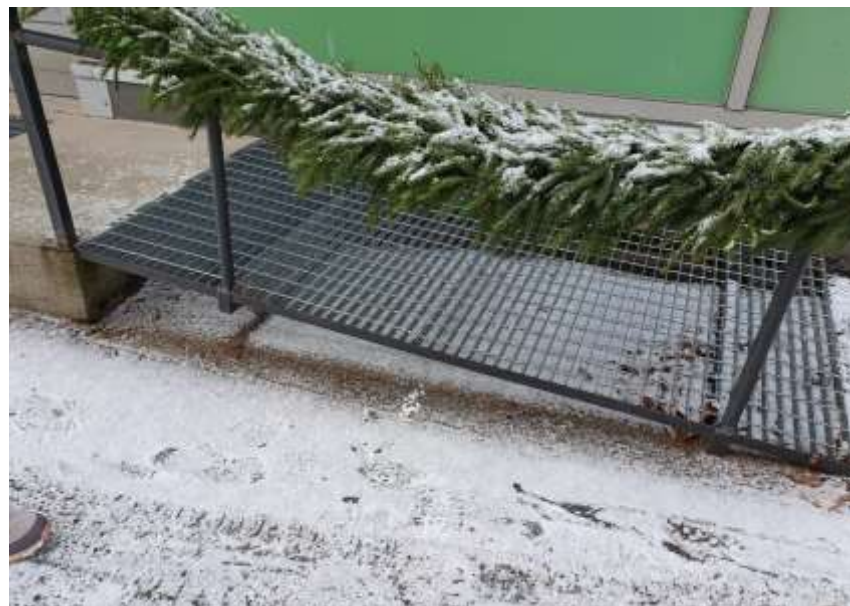
**KUVA. 13.** Ramppi on keskeltä notkahtanut, eli se tulisi tukea keskeltä.

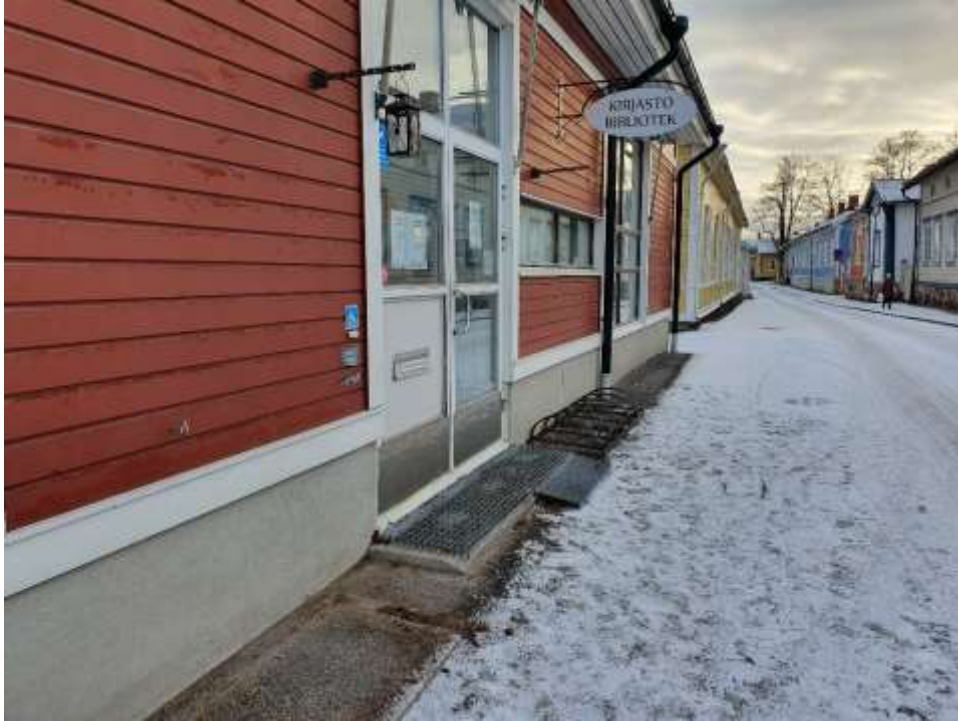
- Luiskan silmäväli suositusten mukainen mutta luiskassa kynnyks katkuun nähden
- ovikello tullut mutta korkeus 110 cm suositus 85 cm
- Oven avaamisen tarvittava voima on 26 Newtonia (sallittu 10 N)
- Ovitassanteella liian iso silmäinen ritalä

**KUVA 14.** Kirjaston sisäänkäynnille tulisi toteuttaa leveämpi tasanne ja luiska pohjoisen suunnasta.

- ➔ Iso tasanne, luiska ja oveen avausmekanismi
- ➔ Leveämpi tasanne oven eteen, samalla ritalällä kuin ramppi, jolloin tasanteelta pääsee soittamaan myös ovikelloa. Luiskan siirto seinän viereen
- ➔ jo ovipumpun poisto keventäisi oven aukaisua

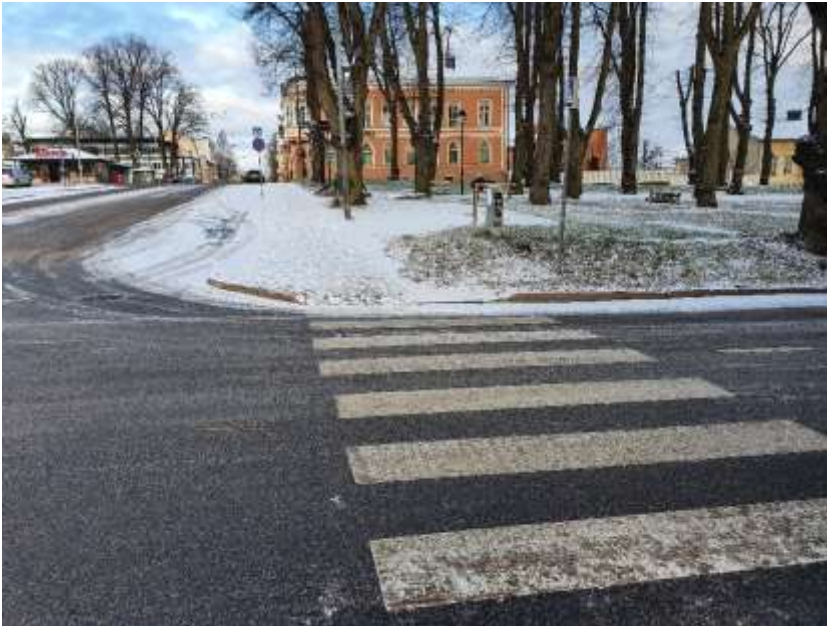
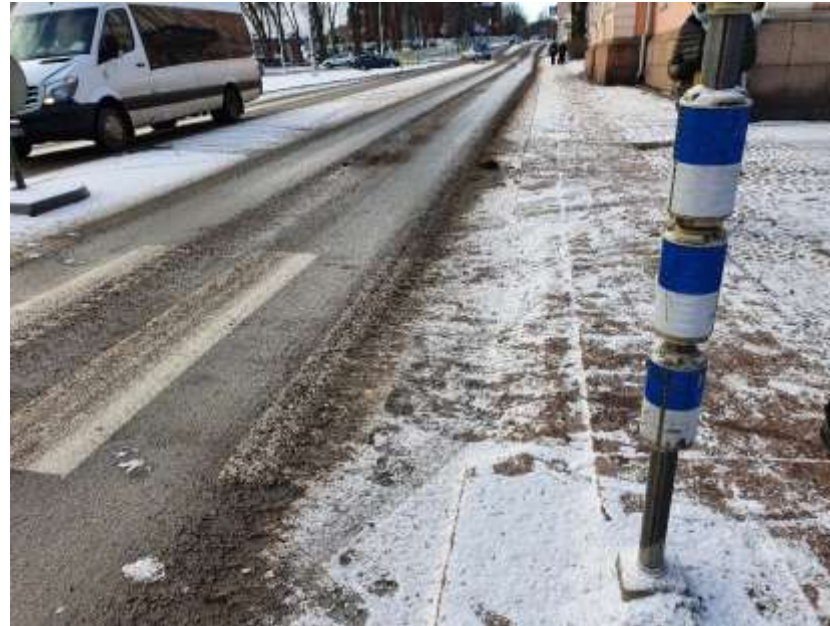
- Karlskronabulevardi: (Esplanadin kulma): liian loiva luiska, jolloin luiskaan ei muodostu reunatukea, jotta tietäisi milloin tie alkaa
- Brandensteininkatu (ent. postin kulma): liian jyrkkä luiska 23 %. Puiston puolella luiska on 42 % ja katu jatkuu ylämäkeen.
- -> suunnitteilla keskustan liikennejärjestelyiden muuttaminen Mannerheiminkatu ja Brandensteininkatu yksisuuntaisiksi, jonka yhteydessä tämä suojatien muuttuisi korotetuksi suojatieksi
- Kuningattarenkadun ylittävä suojatie Ankkuripatsaalta torille: jyrkkyys 34 %
- Mannerheiminkatu (Hesburger): Painauma suojatien luiskassa. -> suojatie on niin leveä, että osa luiskasta voisi olla loivempi ja osa jyrkempi.
- Kuningattarenkatu (Hesburger): luiska 24 % ja sen toisessa reunassa on vaarallinen kynnyks.

- Mannerheiminkatu (Apteekki puiston puoli): suojatien katuosuus on leveä mutta luiskattu osuus vain metrin leveä, 33 % kalteva. -> luiskaksi koko kadun leveydeltä ja kulman pyöristys pois.
- Brandensteininkatu (Degerbyn kulma): Puiston puoleiseen luiskaa lisättävä reuna, jotta erottaa mistä katu alkaa muuten yksi parhaista luiskista reitin varrella. Degerbyn puolella kadulla kaivo, jonka ympäriltä katu jäänyt auki. 10 %, paras luiskan loivuus reitillä. -> kaivon ympärys korjattava.

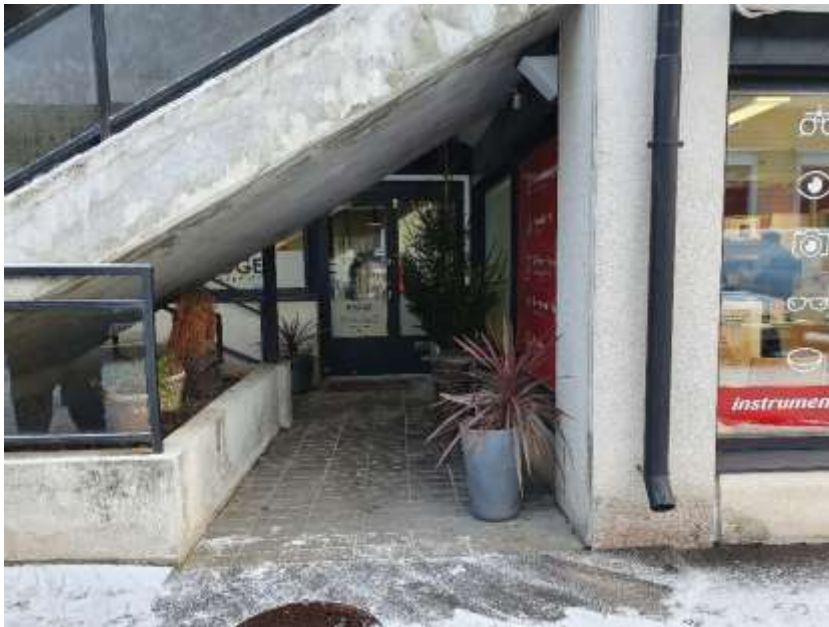
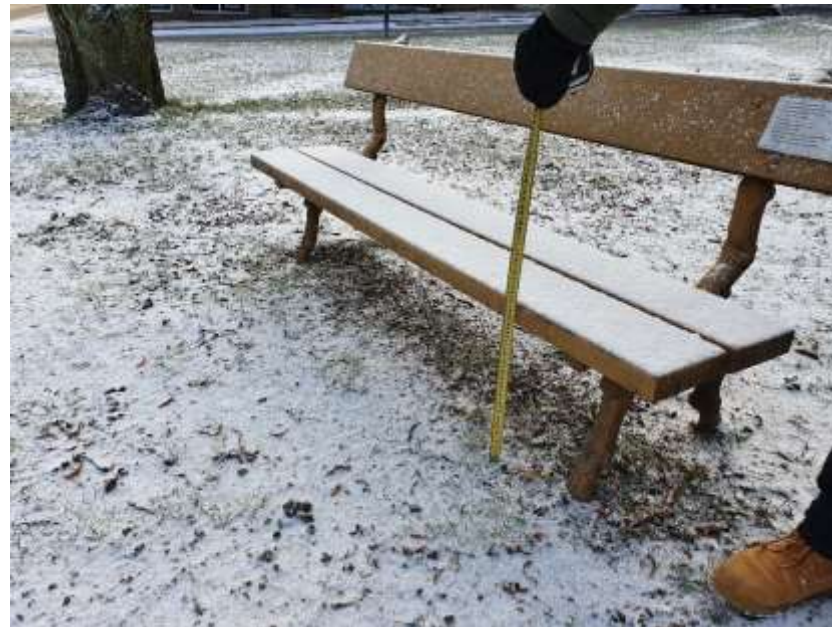
- Hyggen sisäänkäynti portaiden alla: Portaikko alimmillaan 1,55 m mikä aiheuttaa varaan lyödä pää. Portaikkoa ei ole merkattu huomiövärein. Kalusteet sijoitettu kulkuväylälle  
 → huomiomaalaus portaikkoon, kalusteet toiselle laidalle. Tai reitin voisi sulkea kokonaan.
- Kausikoristeita (jouluukuusi) ja A-mainoskylttejä tiellä
- Kuningattarenkadun kävelytie Gallerialta ylös Brandensteininkadulle: kävelytien reunassa on reunakivi, joka on vajonnut kadun yläosassa. Pysäköintikiellettymerkki sijaitsee liian matalalla (törmäysvaara)

- Mannerheiminkadun ja Brandensteininkadun väliselle puistoalueelle laitettu reunakivet kulkureitille. Helpottaa mm. valkoisen kepin käyttäjien kulkemista. Puiston penkit eivät olleet oikeilla paikoilla, joten kävelyllä ei voitu arvioida niiden sijoittelua. Puiston penkeissä hyvä selkänöja mutta istuinkorkeus liian matala (40 cm) ja käsinojat puutuivat.
- Grillimpi -ravintola: liian isosilmäinen ja jyrkkä 14 % ramppi, joka tulee kulkuväylälle -> luiska seinän viereen mutta ei ole ihan helposti toteutettavissa oven aukeamissuunnan takia. Jos oven aukeamissuunnan vaihtaisi, pitäisi rampin olla pidempi, jolloin vastaan tulee pihalle johtava portti.
- ICT-liike Karlskronbulevardilla (Kuningattarenkadun kulmassa): Luiska liian jyrkkä ja siitä puuttuu käsijohde/kaide jolloin aiheutuu putoamisvaara
- Miten Kuningattarenkadun kävelytie jatkuu Esplanadin kulmalta vanhaan kaupunkiin?

-> kivireunus tulisi kunnostaa, jotta valkoisen kepin käyttäjät voivat seurata reunaa pitkin. Pihan liikennemerkki tulee sijoittaa ylemmäs.
