LOVIISAN KAUPUNGIN ESTEETTÖMYYSKÄVELY

ESTEETTÖMYYSKÄVELY

PE 3.5.2019 KLO 12–14.00

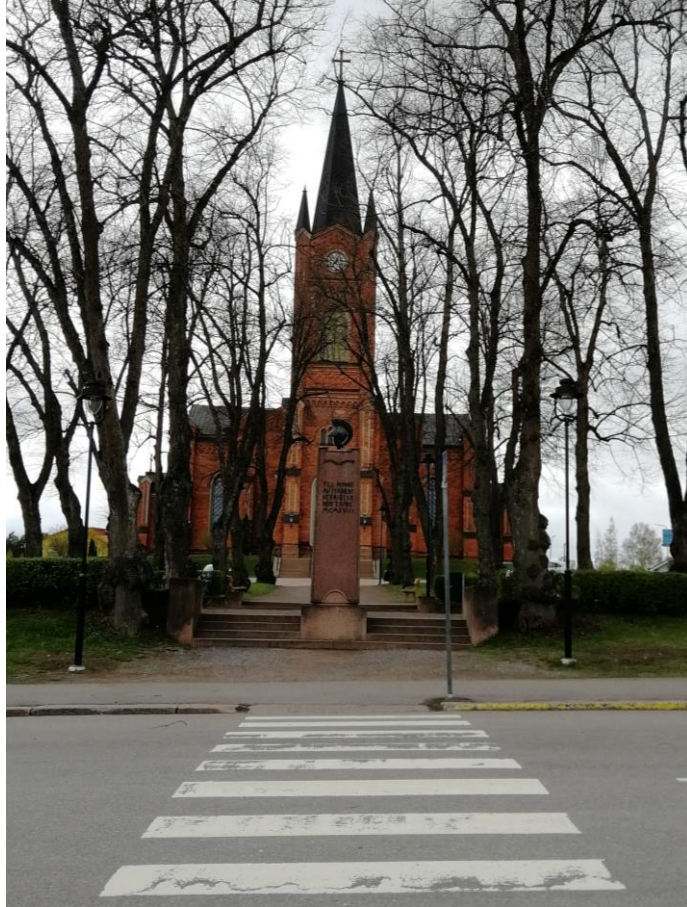
KUVA 3. LOVIISAN KIRKOLLE JOHTAVAT PORTAAT JA LOVIISAN TAISTELUN 1918 MUISTOMERKKI

- Torin esteettömyyttä voidaan parantaa esimerkiksi:
 - Madaltamalla esteettömiksi tarkoitettujen pysäköintipaikkojen ja ympäröivien suojateiden reunakivien kaltevuutta.
 - Lisäämällä vaikeakulkuisen torialueen keskelle levähdykseen tarkoitettuja penkkejä.
 - Lisäämällä muistomerkin alueen portaisiin käsijohteet ja portaiden läheisyyteen luiskat.

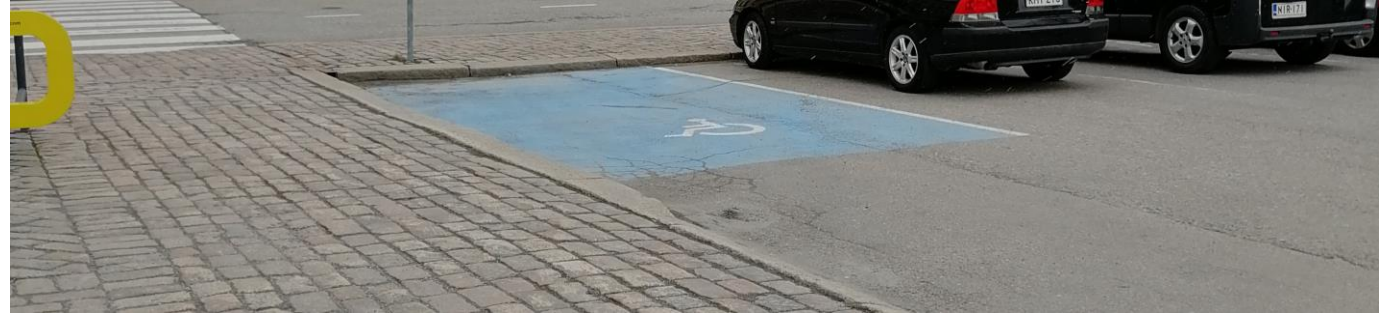
KUVA 4. TORIN LÄNSIPUOLEN (KIRKON PUOLI) INVA-PYSÄKÖINTI.

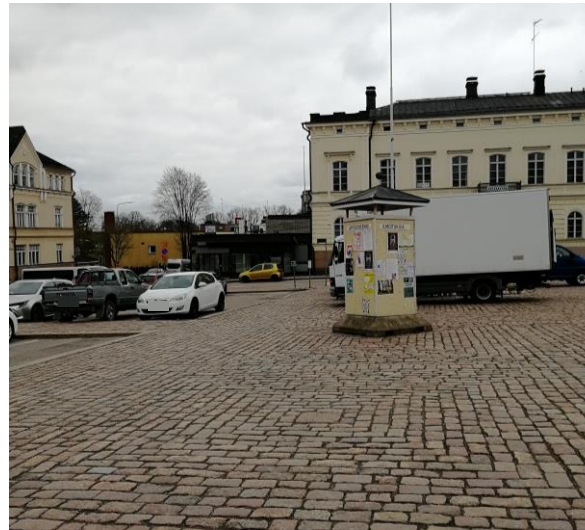
KUVA 5. INVA-PYSÄKÖINTI TORIN ITÄPUOLELLA.

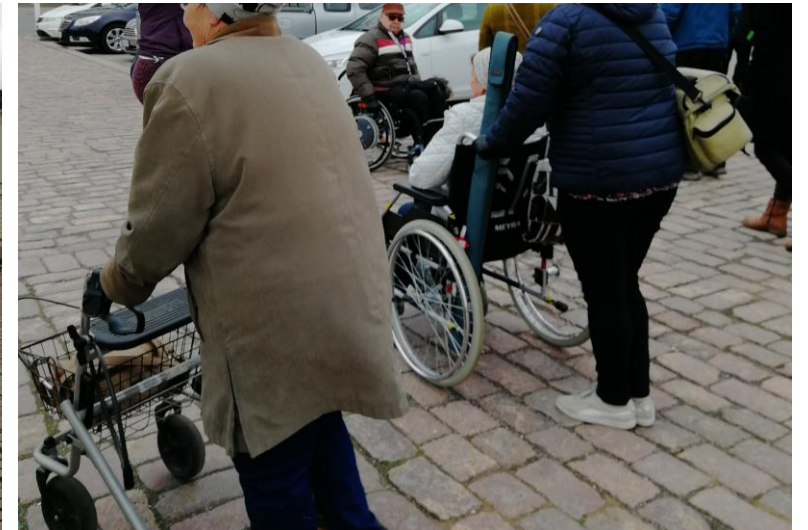
KUVA 6. MUKULAKIVIPINNALLA OLI HANKALA LIIKKUA SEKÄ ROLLAATTORILLA, PYÖRÄTUOLILLA ETTÄ VALKOISEN KEPIN KANSSA.

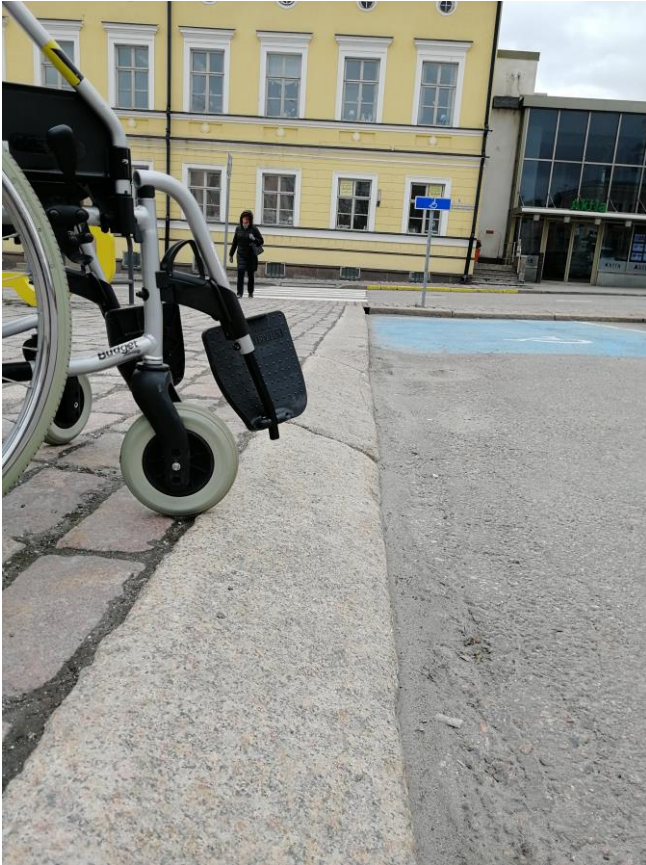
KUVA 7. REUNAKIVEN KALTEVUUSPROSENTTI PYSÄKÖINTIALUEILLA OLI JOPA 20-35 %

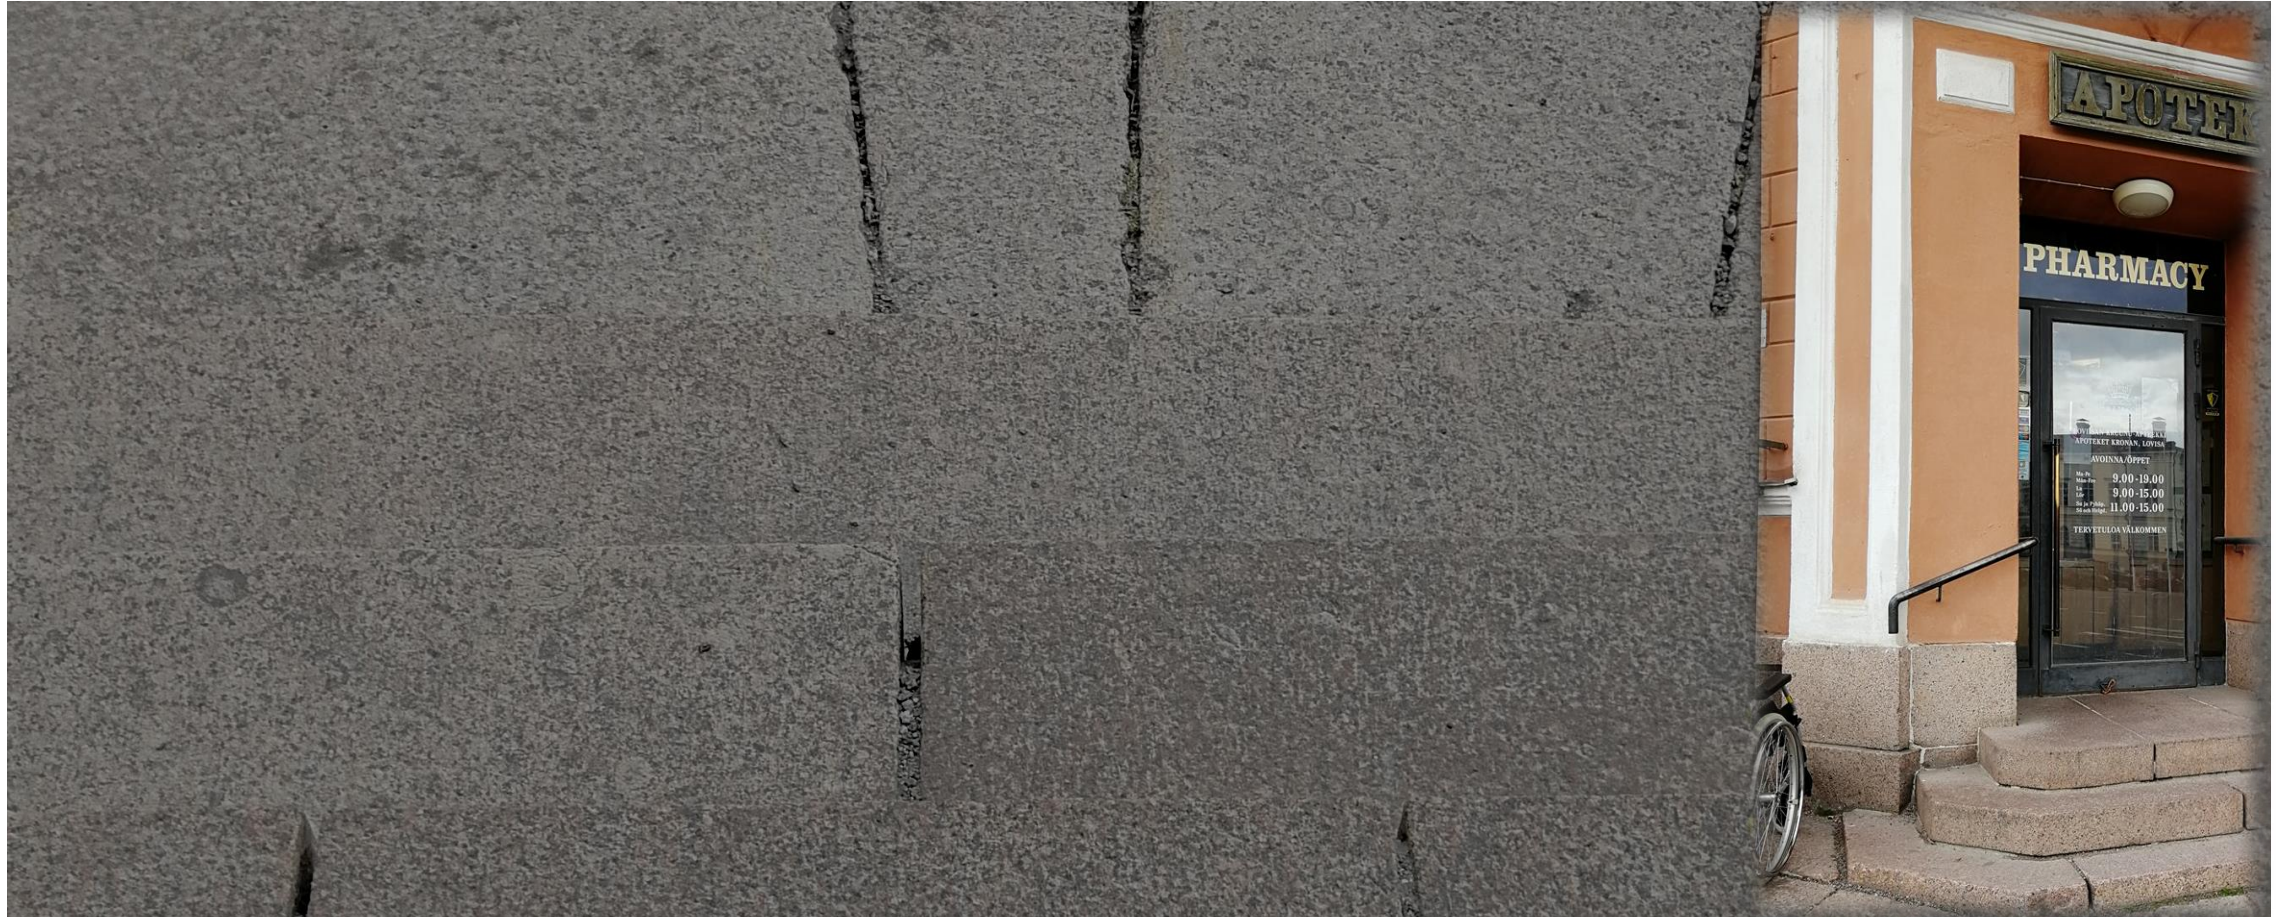
KUVA 8. NÄKÖRAJOITTEISEN VOI OLLA VAIKEA HAHMOTTAA PORTAIDEN LUKUMÄÄRÄÄ APTEEKIN SISÄÄNKÄYNNIN YLÄTASANTEELLA.

KUVA 9. APTEEKIN SISÄÄNKÄYNTI ON MONIN TAVOIN ESTEELLINEN.

- Loviisan Kruunu-apteekki on keskustan ainoa apteekki ja toiminut jo vuodesta 1754.
- Apteekki sijaitsee kulttuurihistoriallisesti merkittävässä ja museoviraston suojelemassa kaksikerroksisessa kivitalossa Loviisan Esplanadilla.
- Apteekin sisäänkäynti ei ole esteetön.
- Apteekin oven avaukseen tarvittava voima on yli 40 Newtonia eli nelinkertainen sallitusta.
Oven avaukseen tarvittava voima saisi olla korkeintaan 10 Newtonia.
- Apteekin palvelut ovat yksityisen palveluntarjoajan palveluita, mutta kulkevat käsi-kädessä julkisten palveluiden (sosiaali- ja terveystalot) kanssa.
- Apteekkari Tommi Saarelainen on pyrkinyt edistämään apteekin palvelujen esteettömyyttä jo vuodesta 2017 alkaen ja on käynyt keskustelua museoviraston kanssa sisäänkäynnin esteettömyydestä (*Lähde: [Internet](#), Viitattu 6.8.2019*)

- Vanhus- ja vammaisneuvostoja kannustetaan olemaan aktiivisia palveluntarjoajan suuntaan apteekin palveluiden esteettömyyden parantamiseksi.
- Apteekin esteettömyyttä voidaan parantaa esimerkiksi:
 - Lisäämällä automaattiovi sisäänkäynnille.
 - Lisäämällä kontrastia sisäänkäynnin portaiden reunaan, jotta askelmat on helpompi havaita.
 - Lisäämällä tukevat ja ovea kohden kohtisuorat käsijohteet sisäänkäynnin portaisiin.
 - Lisäämällä ovikello apteekin ovelle ja muuttamalla palveluita siten, että apteekin henkilökunta voi avustaa asiakkaan sisälle apteekkiin.
 - Muuttamalla palveluita siten, että asiakkaita voidaan palvella tarvittaessa autolle.
 - Muuttamalla palveluita siten, että Ruotsinpyhtään Ruukin lääkekaappiin tai toiseen mahdolliseen toimipaikkaan tulisi esteetön asiointipiste.

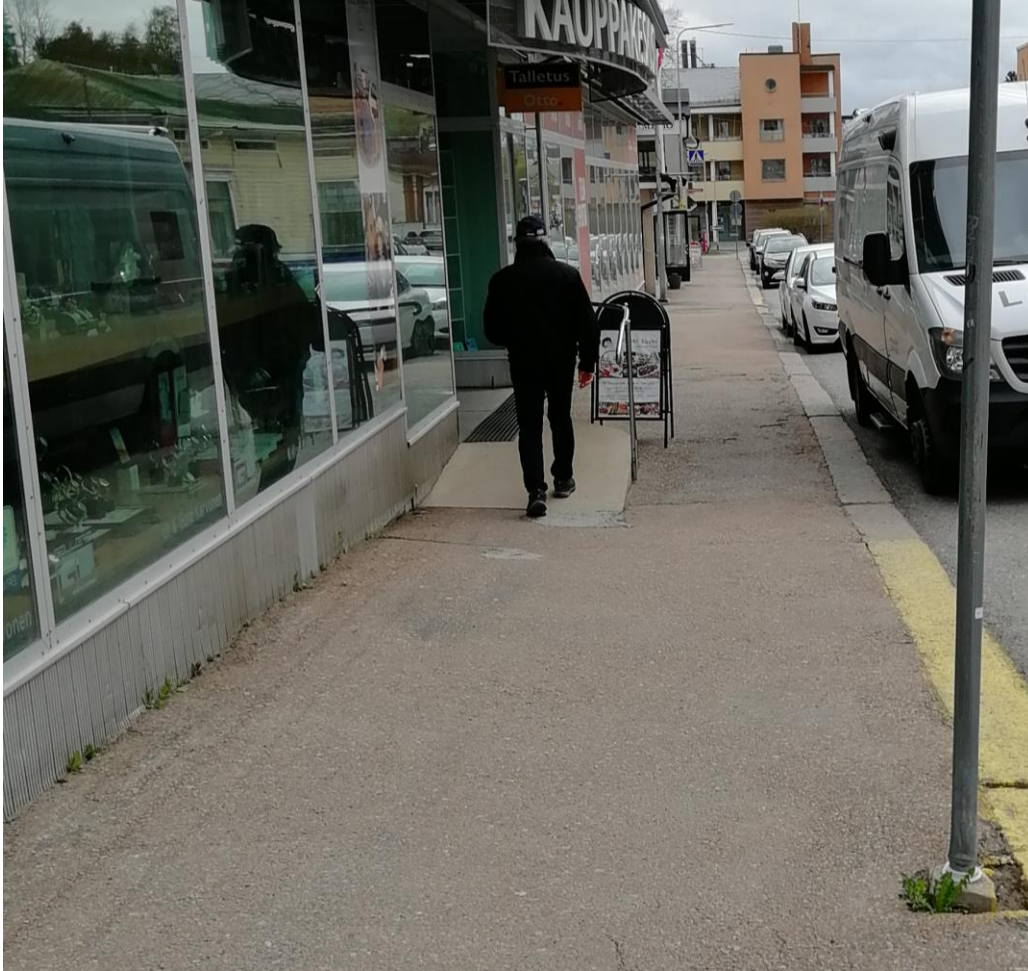
KUVA 10. KAUPPAKESKUKSEN EDESSÄ OLEVA A-MAINOSTAULU ON OSITTAIN JALKAKÄYTÄVÄLLÄ JA AIHEUTTAA MM. SOKEILLE KOMPASTUMISVAARAN. KÄVELYLLÄ MAINOSTAULUA SIIRRETTIIN PORTAISIIN PÄIN.

KUVA 11. LUISKAN KALTEVUUSPROSENTTI ON 8,2 %.

- Kauppakeskuksen sisäänkäynnin esteettömyyttä voidaan parantaa mm.
 - Lisäämällä kontrastia sisäänkäynnin portaiden reunaan, jotta askelmat on helpompi havaita.
 - Lisäämällä tukevat ja ovia kohden kohtisuorat käsijohteet sekä suojareunat sisäänkäynnin portaisiin ja luiskaan.
 - Vaihtamalla portaiden ritilät tiheämpään ritilään (leveys korkeintaan 5 mm) ja huomioimalla, ettei ritilästä aiheudu erillistä porrasta, vaan se on upotettu tasoon.
 - Poistamalla A-mainostaulut kokonaan kauppakeskuksen markkinoinnista.

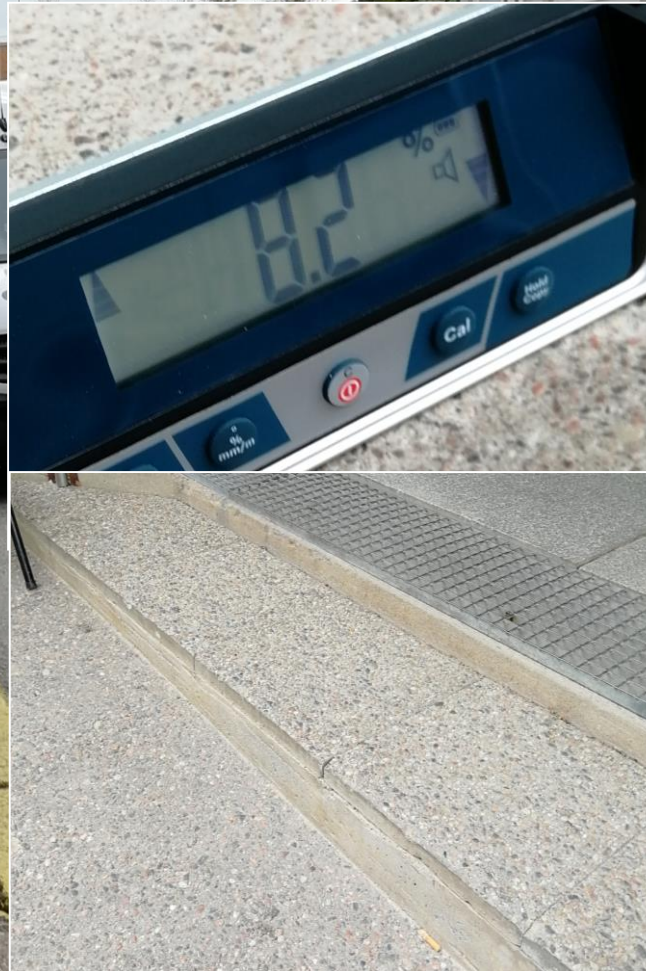
KUVA 13. PORTAITA ON KOLME ASKELMAA.

KUVA 12. OVI OLI SIVUILLE AUKEAVA AUTOMAATTIOVI JA SISÄÄNKÄYNNIN KYNNYSTÄ OLI LUISKATTU. MYÖS SISÄLLÄ NÄKYÄ A-MAINOSTAULUJA.

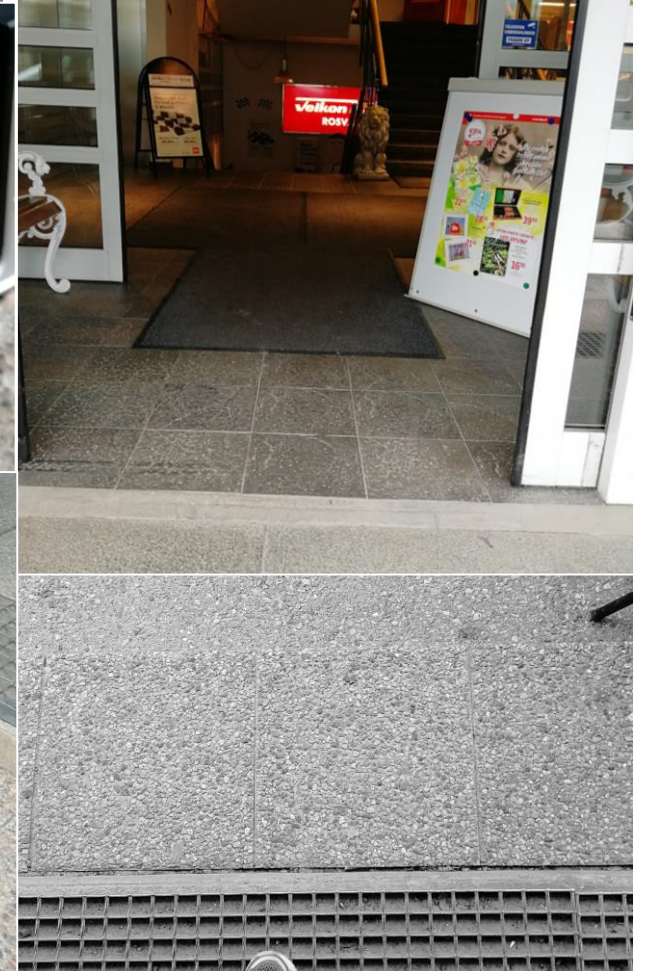
KUVA 14. NÄKÖRAJOITTEISEN JA NÄKEVÄNKIN VOI OLLA VAIKEA HAVAITA ASKELMIA ULOS TULLESSAAN.

- Kauppakeskuksen sisäänkäynnin luiska ja portaat on todennäköisimmin lisätty kauppakeskuksen valmistumisen jälkeen, sillä luiska ja portaat ulottuvat jalkakäytävälle.
- Sisäänkäynnin luiskan kaltevuusprosentti oli yli 8 %.
- Luiskalta sekä portaista puuttuvat käsijohteet molemmin puolin sekä putoamisen estävä suojareuna.
- Jalkaritilän aukon leveys on 30mm ja voi aiheuttaa kompastumisvaaran, mikäli kävelykeppi, valkoinen keppi tai kengän korko jää siihen jumiin. Ritilän aukon leveys saisi olla enintään 5 mm.
- Kauppakeskuksen sisäänkäynnillä on itsestään aukeava automaattiovi ja sisäänkäynnin kynnyks on luiskattu.

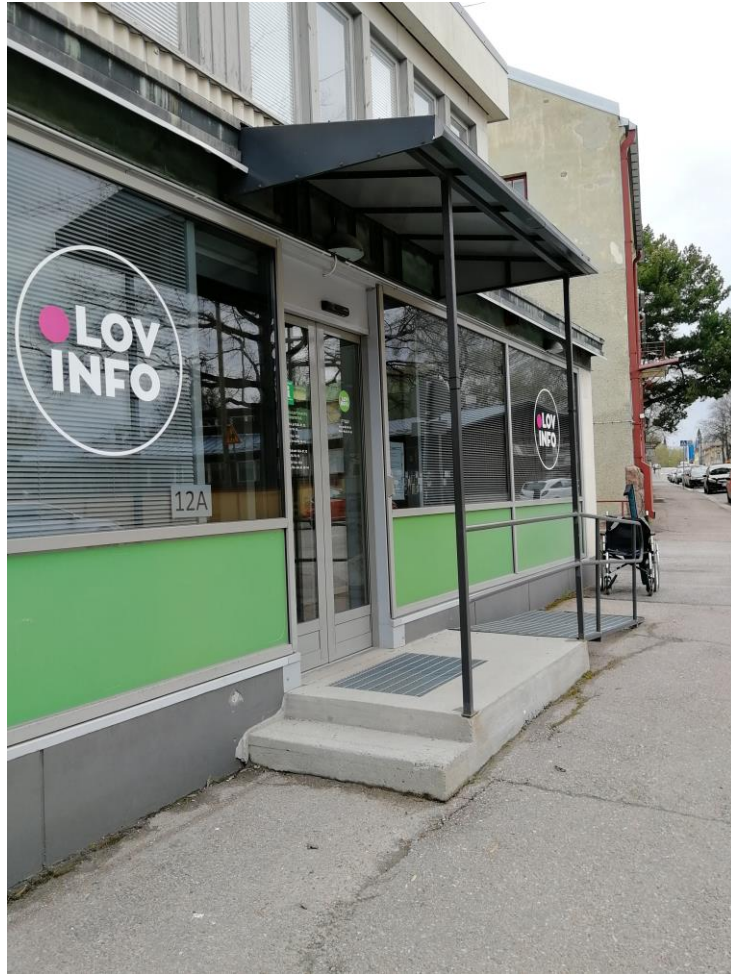
KUVA 15. LOVINFON SISÄÄNKÄYNNILLÄ ON AUTOMAATTIOVI.

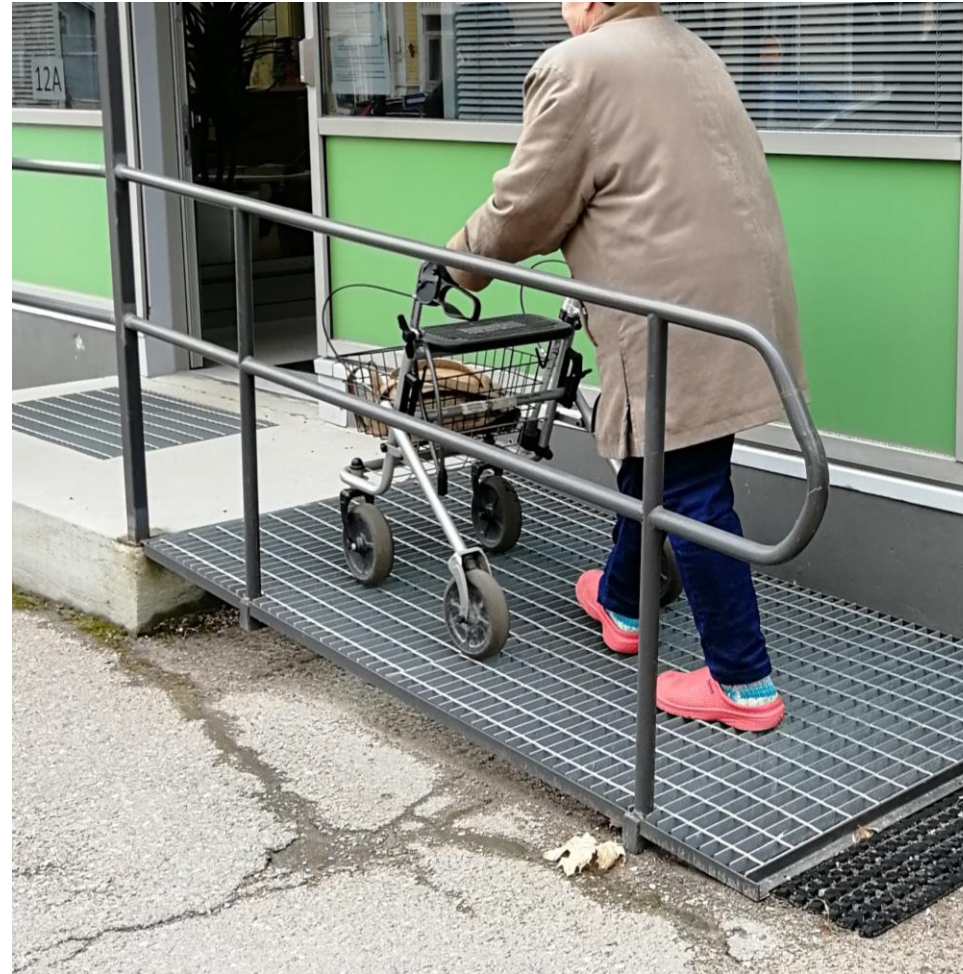
KUVA 16. LUISKAN ALATASANTEELLA ON KOMPASTUMISVAARAN AIHEUTTAVA MATTO JA LUISKALTA PUUTTUU OIKEANPUOLEINEN KÄSIJOHDE SEKÄ SUOJAREUNA

- Lovinfon sisäänkäynnille johtava luiska on noin 8 % jyrkkä ja ritiläpintainen ja alatasanteella on kompastumisvaaran aiheuttava matto.
- Luiskan vasemman käsijohteen alta puuttuu putoamisen estävä suojareuna ja luiskan oikealta puolelta puuttuu käsijohde.
- Luiskan ritilöiden aukkojen leveys on 35 mm.
- Portaiden puolelta puuttuvat molemmin puolin käsijohteet.
- Sisäänkäynnin automaattiovi avautuu sivuille.

- Lovinon sisäänkäynnin esteettömyyttä voidaan parantaa mm.
 - Toteuttamalla sisäänkäynnille kokonaan uusi luiska
 - Lisäämällä kontrastia sisäänkäynnin portaiden reunaan, jotta askelmat on helpompi havaita.
 - Lisäämällä tukevat käsijohteet sekä suojareunat sisäänkäynnin portaisiin ja luiskaan.
 - Poistamalla matto luiskan alatasanteelta ja sekä tasoittamalla luiskasta aiheutuva kynnyksen toisenlaisin keinoin.
 - Poistamalla vanhan palvelutiskin aiheuttama kompastumisvaara tai merkitsemällä harmaat kulmat ja kynnykset kontrastieroilla.

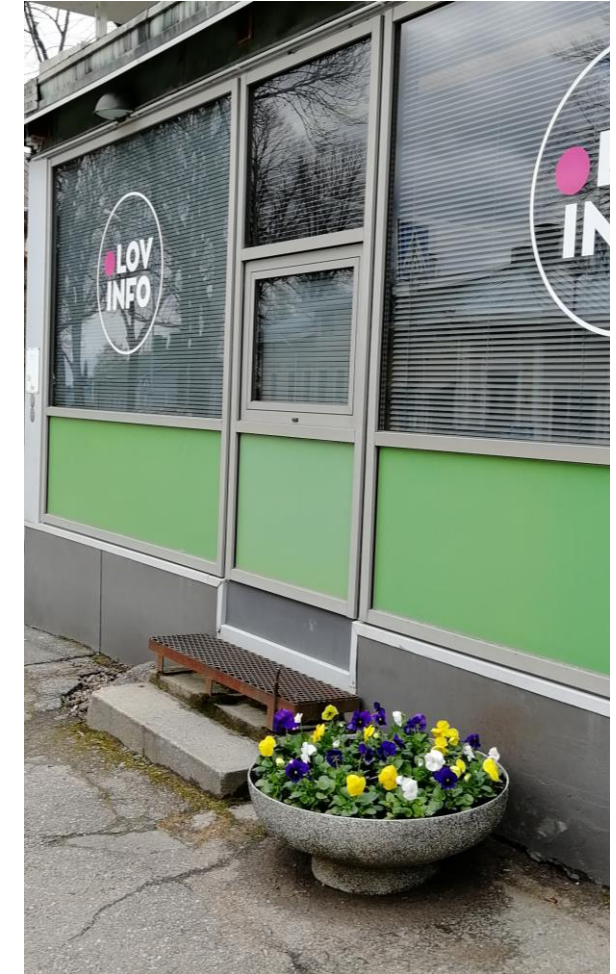
KUVA 17. LOVINFON VANHA PALVELUTISKI OLI ESTEELLINEN JA ON NYKYISIN KÄYTTÄMÄTTÖMÄNÄ.

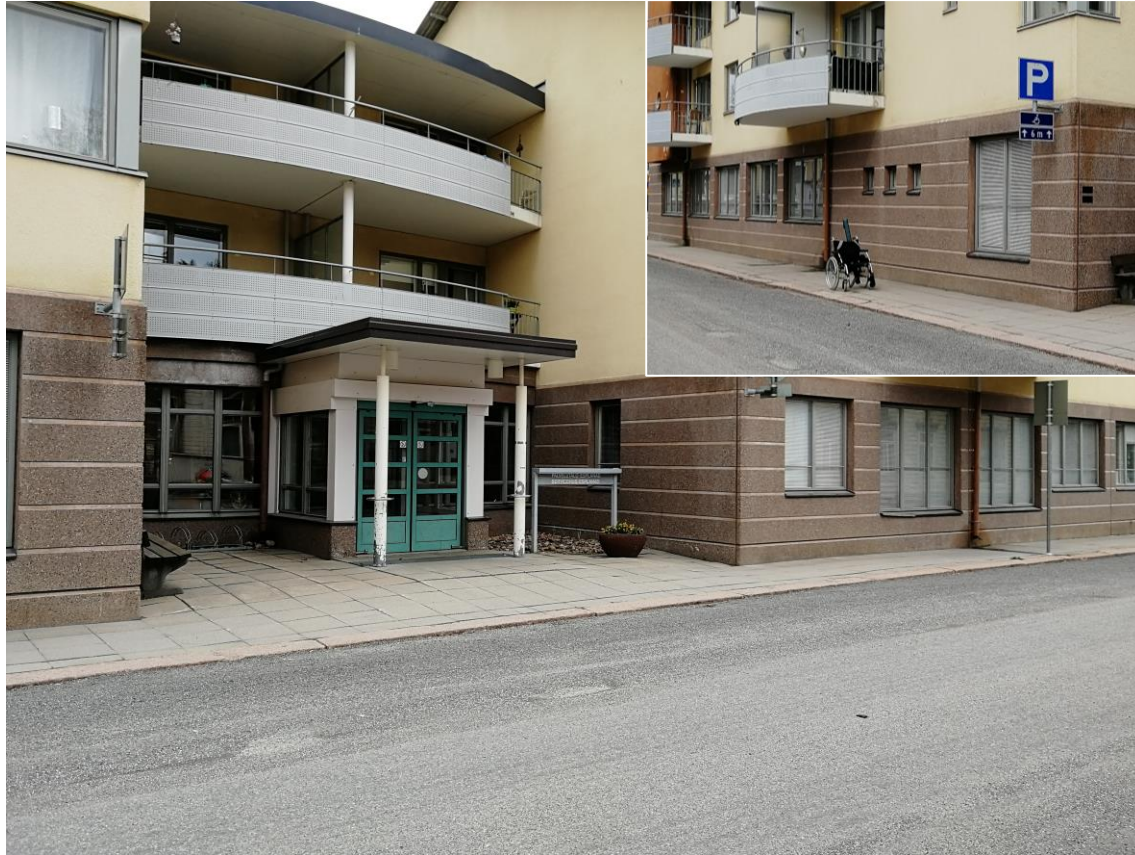
KUVAT 18 JA 19. PALVELUTALON EDESSÄ ON KADUN VARRESSA INVAPYSÄKOINTIIN TARKOITETTUJA RUUTUJA, MUTTA REUNAKIVEN KORKEUS ON 4CM EIKÄ REUNAKIVEA OLE LUISKATTU.

- Palvelutalon sisäänkäynti näyttää päällisin puolin esteettömältä ja sisäänkäynti sijaitsee katoksen alla jalkakäytävän tasossa.
- Sisäänkäynnillä sijaitsee levähdyspenkki.
- Piha on laatoitettu harmaalla laatoituksella viettä noin 8 % kulmassa tien suuntaan.
- Tien vieressä on liikennemerkkein osoitettu esteettömät pysäköintipaikat sisäänkäynnin eteen.
- Reunakiven korkeus on 4 cm eikä reunakiveä ole luiskattu.

- Palvelutalon sisäänkäynnin esteettömyyttä voidaan parantaa mm.
 - Poistamalla korkea reunakivi pysäköintipaikkojen kohdalla luiskatuksi reunakiveksi, jonka kaltevuusprosentti on enintään 5 %.
 - Merkitsemällä esteettömät pysäköintipaikat myös katuun.
 - Merkitsemällä sisäänkäynnin laatoitukselle selkein huomiovärein ja riittäväällä kontrastilla luiskauksen, jottei pinnan kaltevuus aiheuta kompastumisvaaraa.

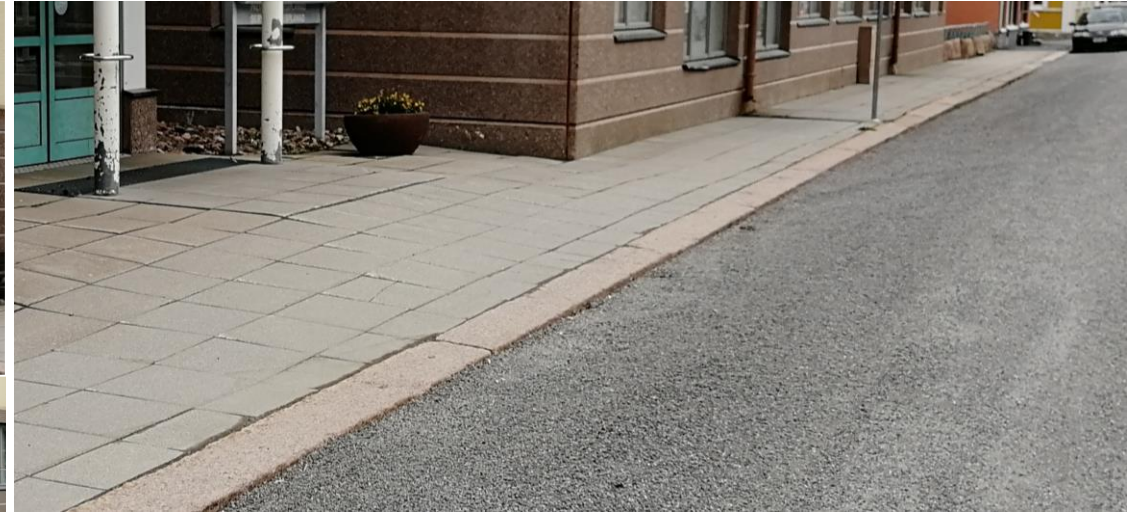
KUVA 20. PALVELUTALON PÄÄSISÄÄNKÄYNTI ON TIETÄ KOHDEN VIETTÄVÄ (KALTEVUUS 8,1 %)

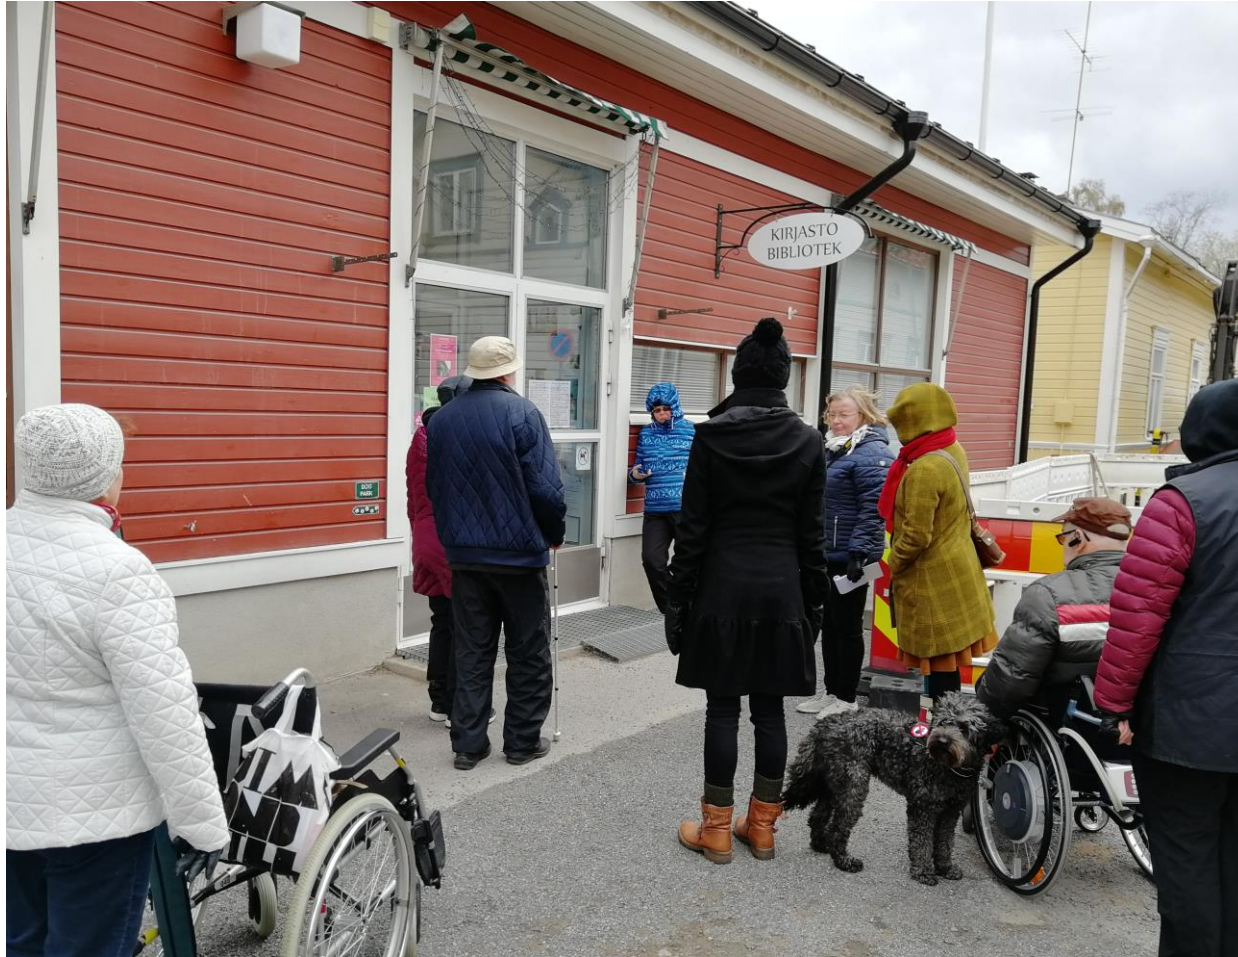
KUVA 21. KIRJASTON PÄÄSISÄÄNKÄYNTI SIJAITSEE VANHAN KAUPUNGIN PUUKORTTELISSA.

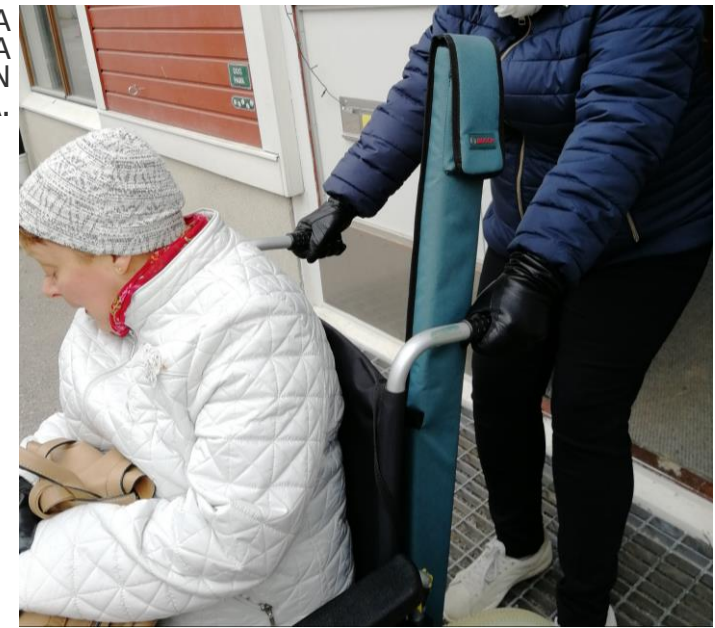
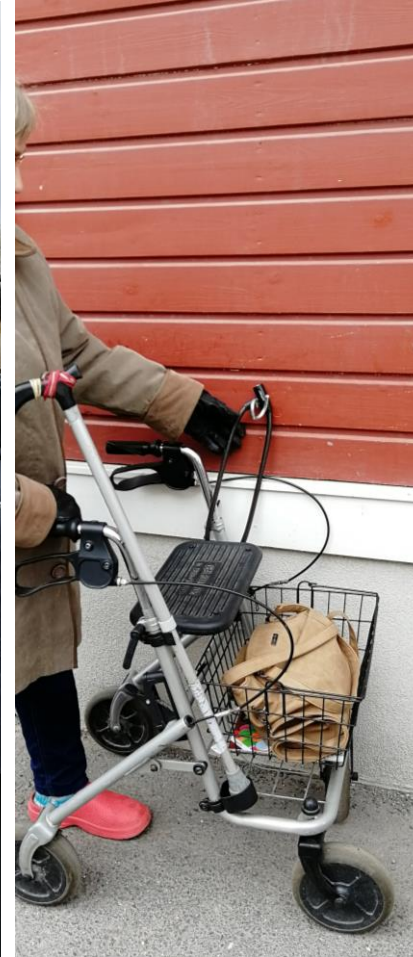
KUVA 22. TOIMITTAJA KOKEILI AVUSTAA PYÖRÄTUOLIN SISÄÄN PÄÄOVESTA.

KUVA 23. ROLLAATTORILLE POHDITTIIN SOPIVAA JÄTTÖPAIKKAA ULKONA.

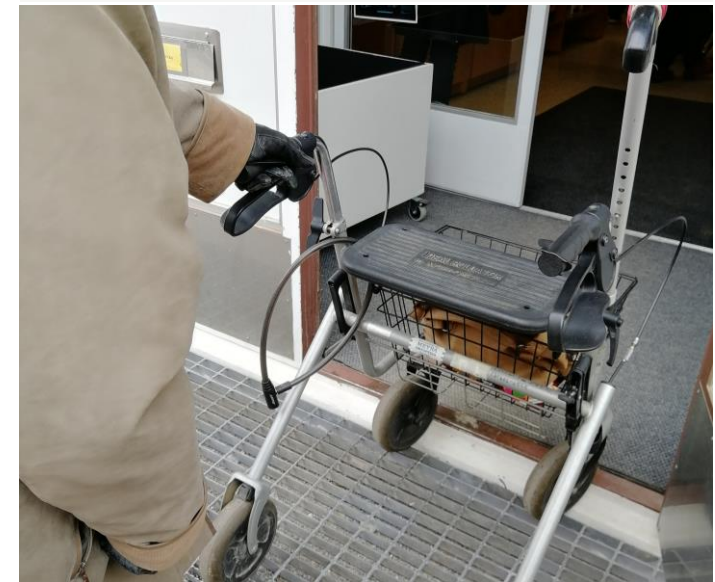
KUVA 24. SISÄÄNKÄYNNIN KYNNYS OLI KORKEA JA OVEA HANKALA AVATA SAMALLA KUN ROLLAATTORIA TYÖNSI SISÄLLE.

- Kirjasto sijaitsee idyllisellä vanhalla puutaloalueella ahtaan tuntuisen soratien varrella.
- Esteettömyyskävelyn aikana tiellä oli käynnissä saneeraustyö ja kirjaston pääsisäänkäynnin edessä oli samaan aikaan sekä tietyömaa että ajoneuvoliikenteen käänköpaikka.
- Kirjaston pääsisäänkäynti on monin tavoin esteellinen, oven edessä on mm. monia korkeita kynnyksiä ja ovi on raskas avata.
- Kirjastoon on vaikea päästä sisään, jos on mukana lastenrattaat, rollaattori tai pyörätuoli.
- Oven avaamisen tarvittava voima on 26 Newtonia eli lähes kolminkertainen esteettömyyden kriteerit täyttävistä arvoista (*sallittu 10 N*)

- Kirjaston nykyisen sisäänkäynnin esteettömyyttä voidaan parantaa esimerkiksi:
 - Lisäämällä esteetön pysäköintipaikka kirjaston pääsisäänkäynnin eteen ja selkeyttämällä ajoneuvoliikennettä kirjaston edustalla.
 - Lisäämällä pääsisäänkäynnille sivuille aukeava automaattiovi tai keventämällä nykyistä ovea. Oven avaamiseen tarvittava voima saa olla 10 Newtonia (vastaa 1 kilogramman massaa).
 - Muuttamalla ovitasanne riittävän suureksi tasanteeksi, jossa on oven avaamiseen tarvittavan tilan lisäksi esteettömyyskriteerit täyttävä vapaa tila, jonka leveys on 1500 mm x 1500 mm.
 - Lisäämällä sisäänkäynnille ovikello ja muuttamalla palveluita siten, että henkilökunta voi avustaa asiakkaan sisälle kirjastoon.
 - Muuttamalla kirjaston palveluita siten, että asiakasta voidaan tarvittaessa palvella autolle tai alakertaan.
