*Havainnoiva esteettö-
myyskartoituskävely
keskusta 6.3.2024*

Talvinen havainnoiva esteettömyyskartoituskävely Loviisan keskustassa 6.3.2024 klo 13.00-15.15

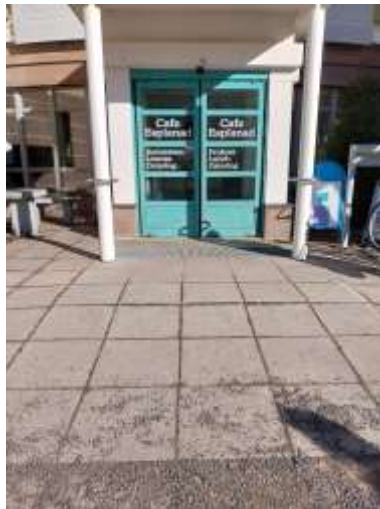
Esplanadin pääsisäänkäynnin tasanteen ja sisään johtavan maaluiskan laatoituksen korjaus ja tasaaminen olisi mielestäni tärkeää. (Erytistason kohde, ikääntyneiden palvelutalo).

Ulkoritilän silmäkoko hieman liian suuri. Ovenedusritilä ei saa olla märkänäkkään liukas. Ritilän tulee pysyä hyvin paikoillaan ja sen yläpinnan olla samassa tasossa sisäänkäyntitasanteen kanssa. Rakojen enimmäiskoko on 10 mm × 30-70 mm (turvaritilän silmäkoko 10x70 mm on toimiva)

Kuva 2 Esplanadin sisäänkäynnin edustan laatoitus ja ritilä

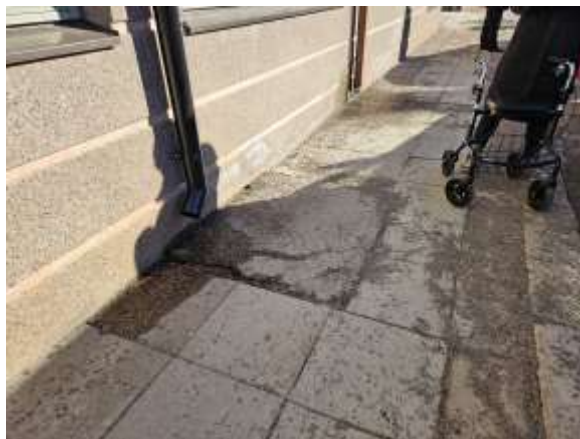
Kuva 3 Esplanadin läheisyydessä jalkakäytävällä asfaltoitu paikkaus

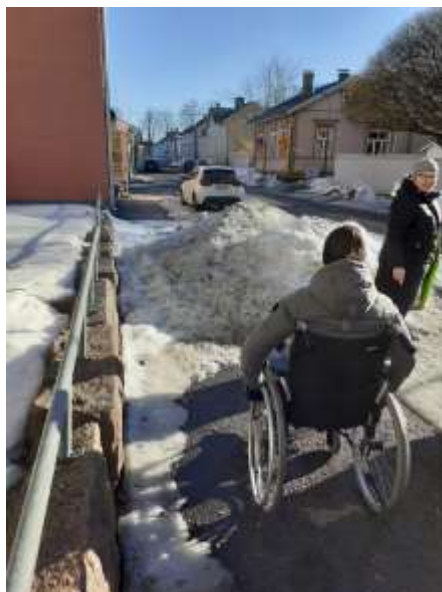
Talvikunnossapito ei palvelutalo Esplanadin kadulla ollut aivan vaaditulla tasolla, koska lumikasat estivät vielä enimpien lumien sulettuakin kulkemisen palvelutalon läheisyydessä. Parkkipaikat ovat varsin vähissä muutenkin Esplanadin lähellä.

Kuva 4 Esplanadin läheisyydessä jalkakäytävällä lumikasa

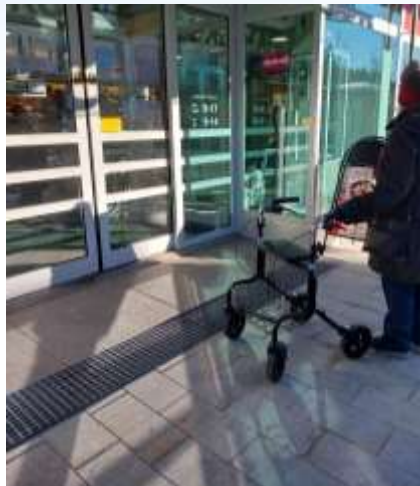
Kuva 5 Kauppakeskus Gallerian sisäänkäynnin edustan laatoitus ja ritilä

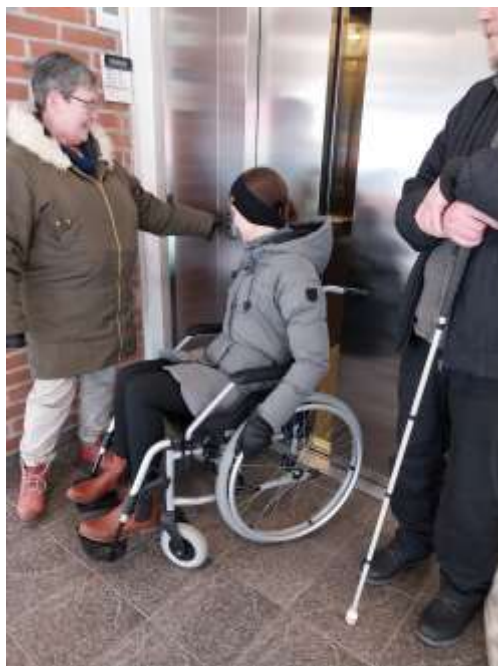
Kuva 6 Kauppakeskus Gallerian hissi

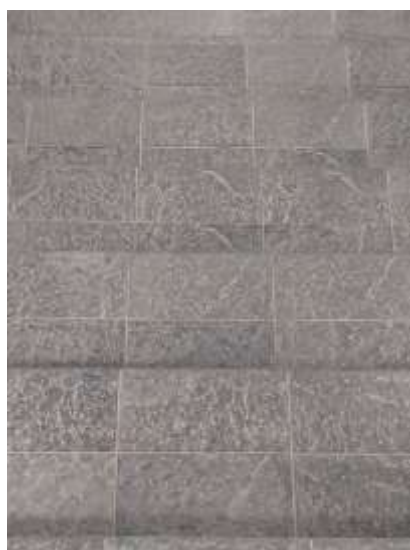
Kuva 7 Kauppakeskus Gallerian portaat ilman kontrastiraitoja

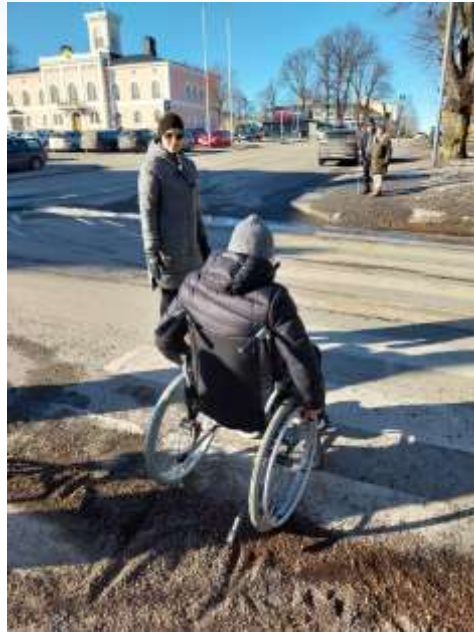
Kuva 8 Suojatie torin kulmassa

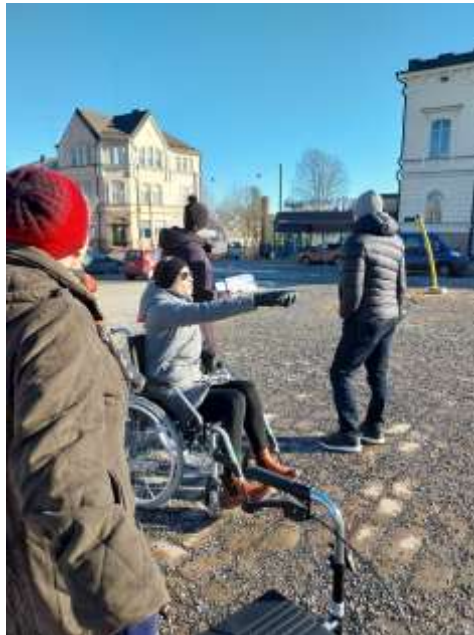
Kuva 9 Torin nupukivipinta

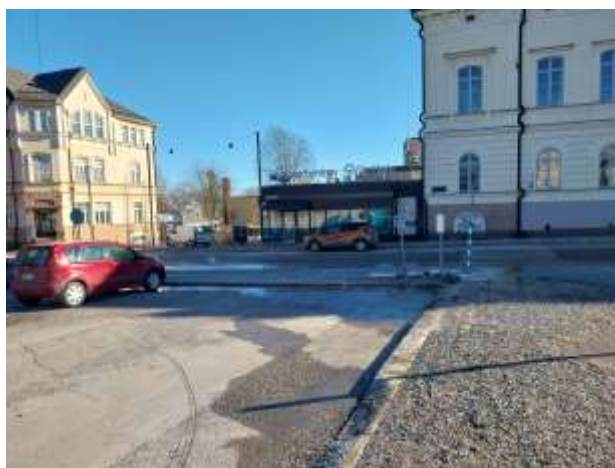
Kuva 10 Yksi torin pysäköintialueista

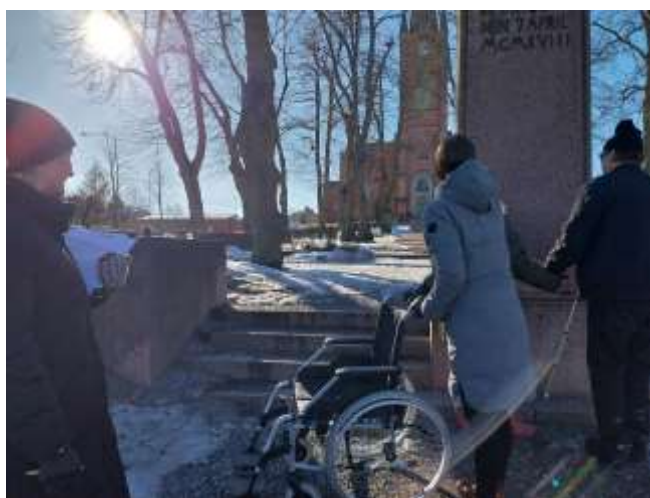
Kuva 13 Loviisan taistelun 1918 muistomerkin portaat

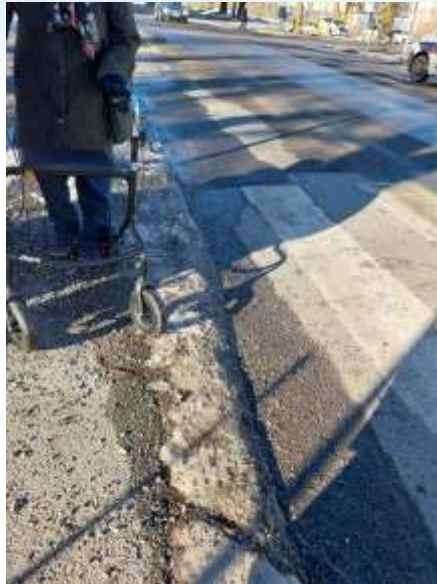
Suojatie	Suojatien luiskis- sa polanteet	Polanteiden puhdistus suoja- teiden kodalta nopeammin		X				X		Infra
Loviisan Kruunu- apteekki Ei lupaa tehdä pysyvää ramppia (kaupunki). Ei lupaa liukuovil- le (museoviran- omainen). Ovikello poistettu häiriköinnin ta- kia.	Sisäänkäynti	Ei kontrastiväriä portaissa, askel- mat vaikea ha- vaita.	Lisäämällä kontrastia si- säänkäynnin portaiden reu- naan.	X					X		Loviisan Kruu- nu-apteekki
	Sisäänkäynti	Ei luiskaa. Ei opasteita mahdollisuudes- ta saada palvelua ulos.	Puhelinnume- ron selkeä mer- kintä silmien korkeudelle, että asiakkaita voidaan palvella tarvittaessa au- tolle.		X		X				Loviisan Kruu- nu-apteekki
		Apteekin oven avaukseen tarvit- tava voima on	Oven säätö .			X			X		Loviisan Kruu- nu-apteekki

Kuva 14 Polanne suojatien luiskassa

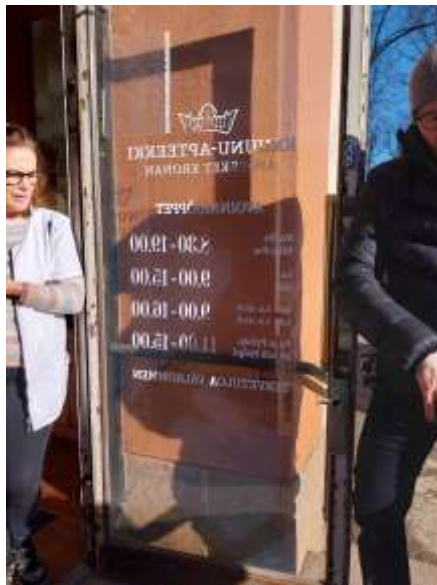
Kuva 15 Loviisan Kruunuapteekin sisäänkäynti

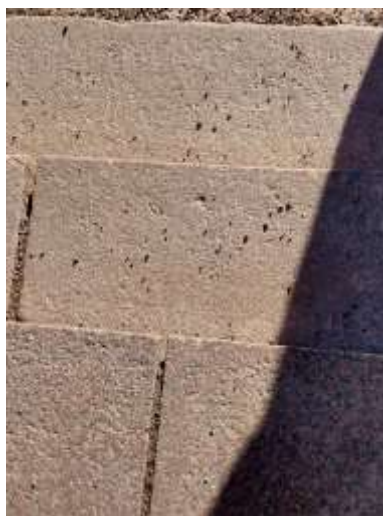
Kuva 16 Loviisan Kruunuapteekin portaat ilman kontrastiraitoja

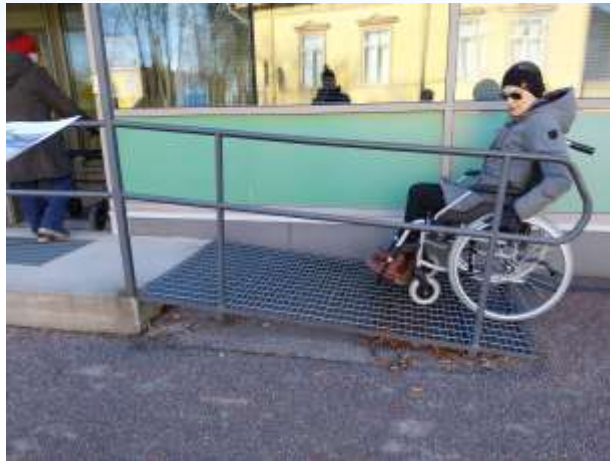
n.3 kg (kevenee auetessa).									
	Kohde	Havaittu este	Toimenpide	1	2	3	T	H	S	Vastuutaho/ Suorittaja	
Asiakaspalvelu- toimisto Lovinfo	Liukuovissa tunnistus etteivät sulkeudu asiakkaan päälle.	Lovinfon sisäänkäynnille johtava luiska on 9 % jyrkkä ja ritiläpin-tainen. Ramppi joustaa kulkiessa (ei tukeva). Luiskan ritilän aukot ovat liian isot.	Ritilän vaihto pienempi silmäiseksi. Ram-pin alle keskelle tuki.			X		X		Tilapalvelut	
		Askelman puolel-ta puuttuu käsi-johde.	Lisätään käsi-johde.			X			X	Tilapalvelut	
Pääkirjasto		Ei merkattu liik-kumisesteisen pysäköintipaikkaa	Merkataan liik-kumisesteisen pysäköintipaikka liikennemerkeillä ja maa-laamalla kirjaston pääsisäänkäynnin läheisyyteen sekä takapihalle.			X		X		Infra, Tilapalvelut, Kiinteistön omistaja	
	Pääsisäänkäyn-ti	Ulko-ovi raskas	Lisäämällä pääsisäänkäynnille sivulle aukeava automaattiovi tai keventämäl-lä nykyistä ovea.			X		X	X	Tilapalvelut

Kuva 17 LovInfon sisäänkäynnin ramppi

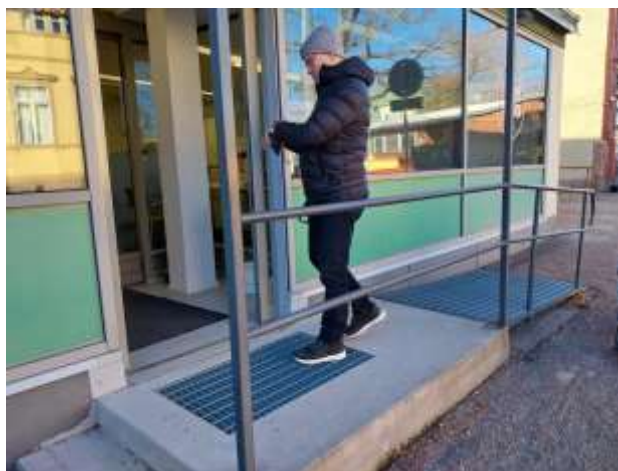
Kuva 18 LovInfon automaattiovi ja portaat ilman käsijohteita

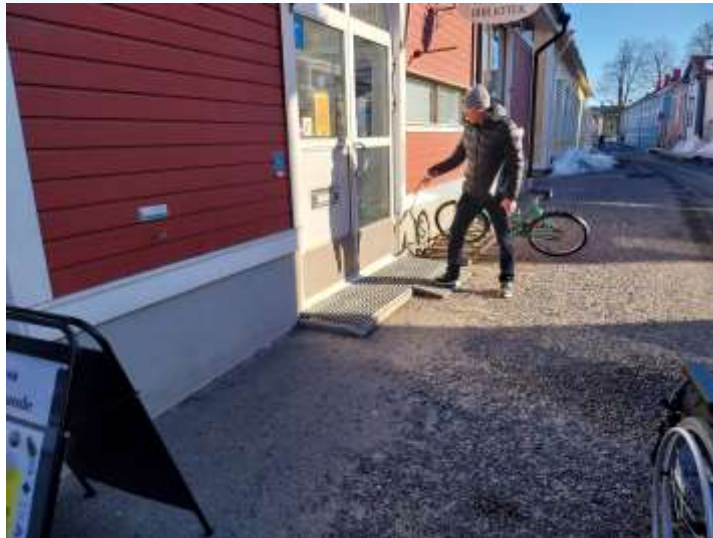
Kirjasto: Kirjaston pääsisäänkäynnin edusta ei ollut esteetön myöskään talviaikaan. Ns luiskan nousukulma on 21% (sallittu 5%). Ilmeisesti talvikunnossapito lumen luonnin ja hiekotuksen suhteen on hoidettu hyvin Kirjaston edessä, koska jäätyneitä lumikasoja ei edustalla näkynyt.

Kuva 20 Pääkirjaston sisäänkäynti

Pääsisäänkäynnin eteen olisi hyvä tehdä tasanne ja siitä lähtevä luiska seinän suuntaisesti keskustaan päin. Ovikello tai sähköisen oven avauspainikkeen nappi tulee sijoittaa niin, että sitä pääsee käyttämään myös pyörätuolista istuen. Sisäänkäynnit suunnitellaan esteettömiksi. Rakennuksen sisäänkäynnin on oltava helposti tunnistettavissa sisäänkäynniksi. Sen on erotettava selkeästi eri lähestymissuunnista. Sisäänkäynnille opastetaan saapumisväyliltä ja pysäköintialueelta opasteiden sekä ohjaavien rakenteiden, esimerkiksi käsijohteiden avulla. Näkövammaisia henkilöitä voidaan ohjata tummuus ja materiaalikontrastien avulla. Käyttöturvallisuusasetuksen (18 §) mukaan sisäänkäynnin on oltava suojattu rakennuksen katolta putoavalta lumelta ja jäältä lumiestein katemateriaali ja katon kallistus huomioon ottaen. Ulko-oven eteen tarvitaan tasanne, jotta siinä mahtuu kääntymään pyörätuolilla sekä avaamaan ja sulkemaan oven pyörätuolissa istuen. Kulkuväylään rajautuva tasanne saa olla enintään 20 mm korkeammalla kuin kulkuväylän pinta. Tasanteen enimmäiskaltevuus on 2 % (1:50). Avauspainike sijoitetaan oven avautumispuolelle, 900...1100 mm:n korkeudelle ja vähintään 400 mm:n etäisyydelle nurkasta. Sijoituksessa otetaan huomioon, että käyttäjän ei tarvitse siirtyä pois avautuvan oven tieltä. Avauslaitteella varustetun oven on pysyttävä auki vähintään 25 sekuntia. Luiskan ala- ja yläpäässä on oltava vaakasuora vähintään 1500 mm pitkä tasanne, jotta luiskalla kulkeminen on turvallista. Tasanteen pituus- ja sivukaltevuus saavat olla enintään 2 %. Luiskan reunassa on oltava vähintään 50 mm korkea suojaruuna, jos luiska ei rajaudu kiinteään rakenteeseen. Luiskan suojaruuna tarvitaan, jotta pyörätuolin tai muun pyörillä varustetun kävelytelineen pyörät eivät pääse suistumaan reunan yli. Siltä osin kuin luiska rajoittuu kiinteään rakenteeseen, esimerkiksi seinään tai muuriin, ei erillistä suojaruunaa tarvita. Luiska varustetaan molemmin puolin mahdollisimman yhtenäisinä jatkuvin käsijohtein. (Varsinkin ennen Esplanadin kahvilaa oleva kivijalkaliikkeen vaarallinen luiska).

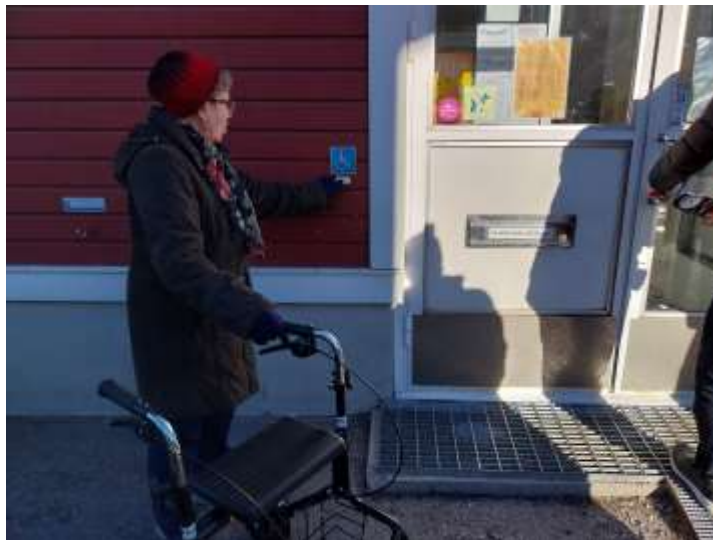
Kuva 21 Pääkirjaston raskas ulko-ovi ja pieni ovtasanne

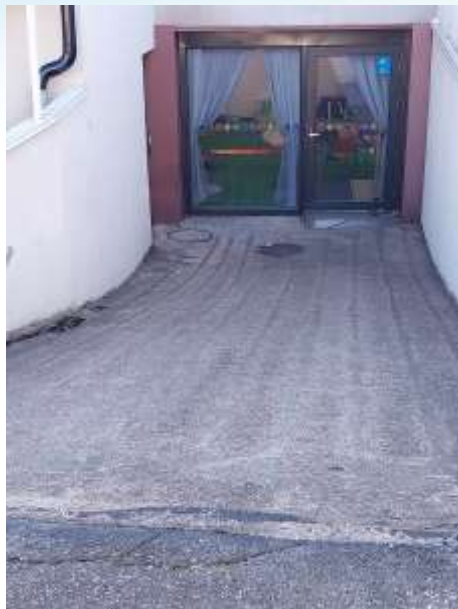
Kuva 23 Pääkirjaston alakerran esteetön sisäänkäynti

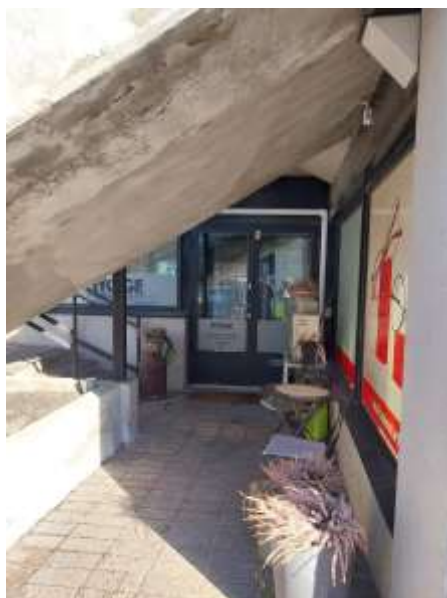
Kuva 25 Hyggen esteetön sisäänkäynti rappusten alta

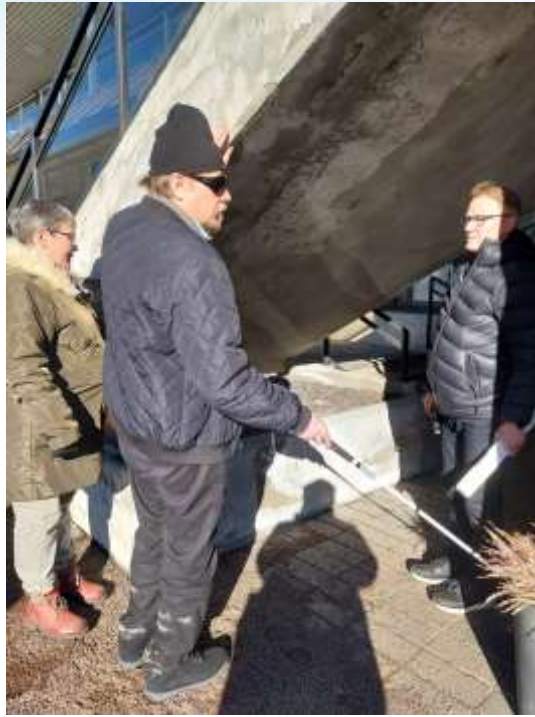
Kuva 26 Sokea törmäisi rappusiin ilman avustajaa

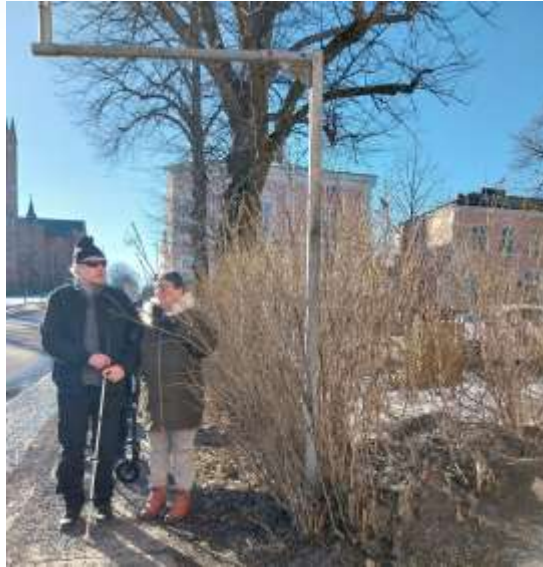
Kuva 28 Mannerheiminkadun jalkakäytävällä pensaikkoa

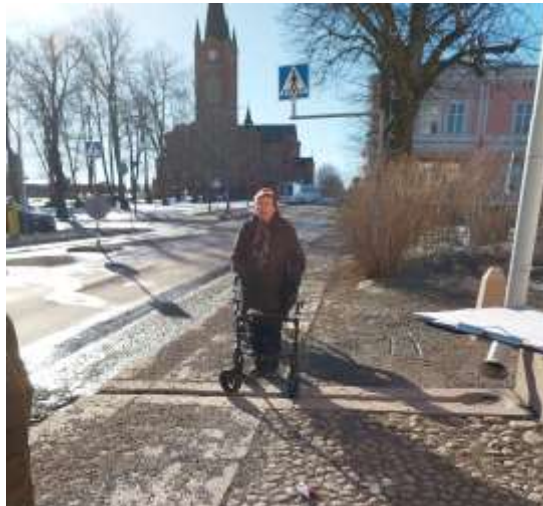
Kuva 29 Haastavaa kulkea rollaattorilla jalkakäytävän rännikourun yli

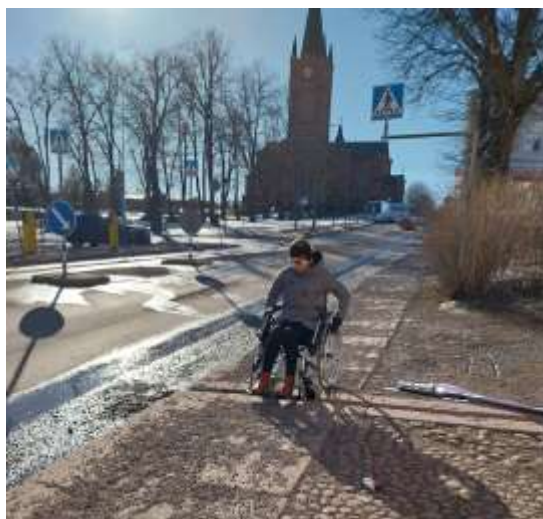
Kuva 30 Haastavaa kulkea pyörätuolilla jalkakäytävän rännikourun yli

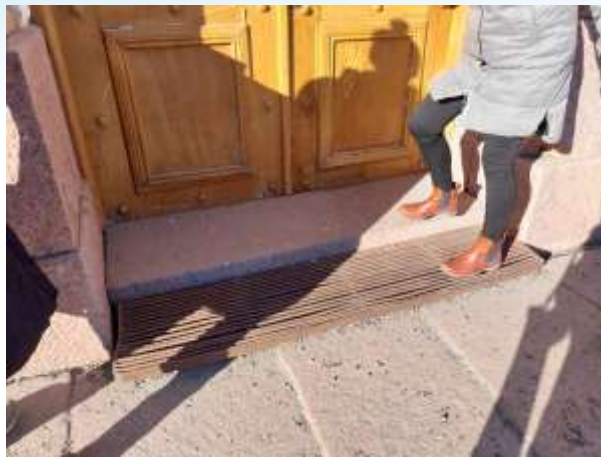
Kuva 31 Raatihuoneen oven edustan ritilä

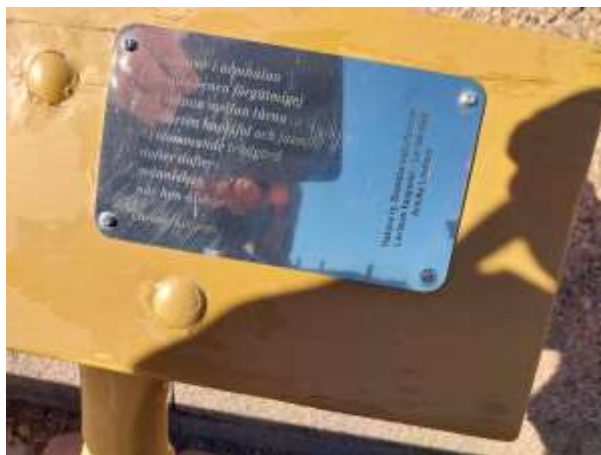
Taukopenkit	Runot huonosti luettavissa. Penkit keikkuvat luonnonkivien (joista osa irrallaan) päällä.	Laatoitus penkien kohdalla seinään asti. Runolaattojen teksteihin selkeä kontrasti väri.			X		X	Hakeva ry, Infra, Tilapalvelut Runolaatat toteutettiin hankkeessa. Saavutettavuus huomioidaan paremmin, tulevaisissa hankkeissa.
	Sisäänkäynti Raatihuoneelle	Oven edustalla keikkuva ritilä.	Ritilä uusittava	X				X	Tilapalvelut
Kulma Mannerheiminkatu-Kuningattarenkatu	Hesburgerin edusta Opastetaulu	Luiska sisään 14 % Sekava pohja: asfalttia, pehmeää hiekkaa, luonnonkiviä, laattaa sekä lunta ja jäätä. Opastetäulu sivussa ja sen edessä jäätä ja lunta.	Loivempi rampi. Yhtenäinen pinta samalla materiaalilla			X		X	Infra
ICT-liike Karlskronabulevardilla		Luiska liian jyrkkä ja siitä puuttuu	Lisättävä kaide	X				X	Kiinteistön omistaja

Kuva 32 Taukopenkkien runolaatta

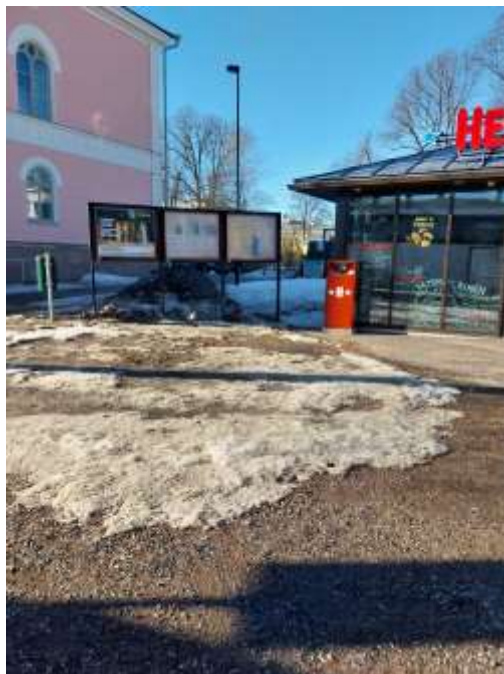
Kuva 33 Mannerheiminkadun ja Kuningattarekadun kulma

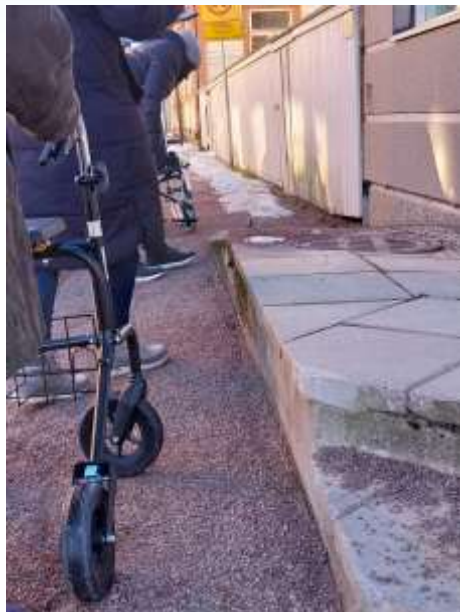
Kuva 34 Liian jyrkkä ja kapea ramppi ilman kaiteita

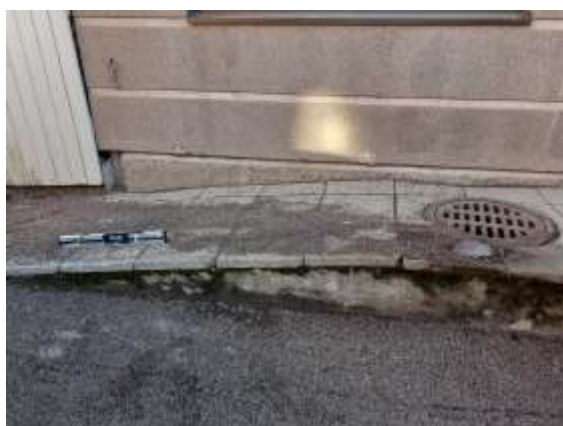
Kuva 35 Rampin kaltevuutta mitataan
