SKANSSI

RAKENNUSHISTORIALLINEN SELVITYS

LOVIISA 10.5.2024

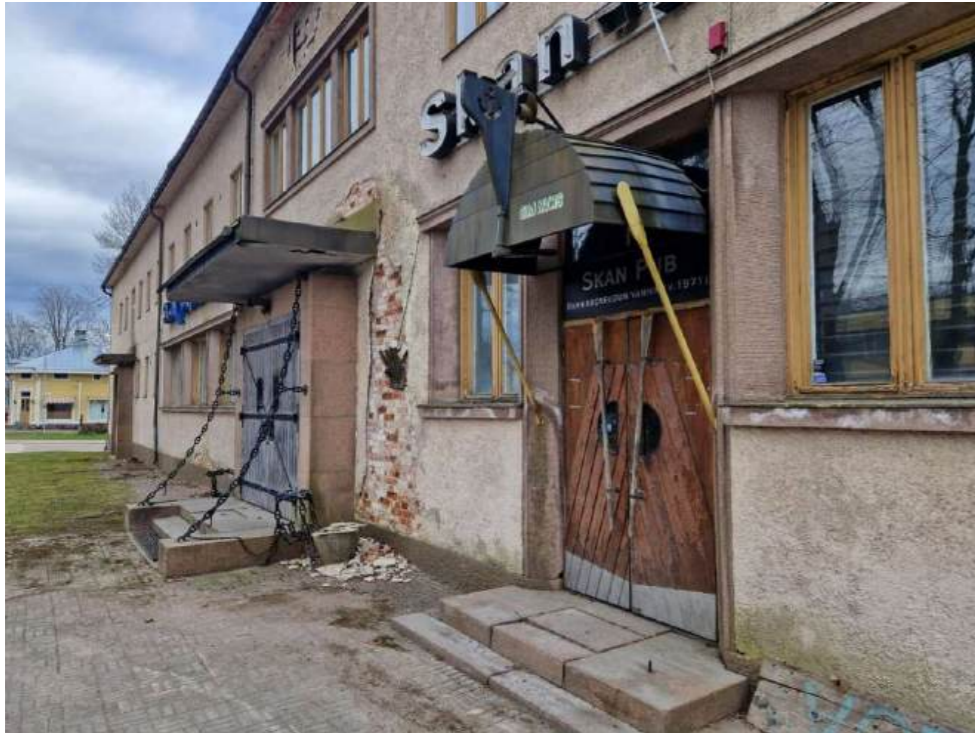
Kuva 25. Pohjoisjulkisivua. Etualalla Skan-Pubin ovi, joka on ilmeisesti alkuperäinen, mutta verhoiltu uudestaan vanerilla ja laudoilla. Se vasemmalla puolella on hotelli-ravintolan ovi, joka on uusittu. Sitä ja taampaa ovea kiertää graniittiharkot. Ikkunat ovat ravintolan ikkunoissa muita suuremman ja niiden ympärillä on terastirappaus samoin kuin etualan ovenpielissä.

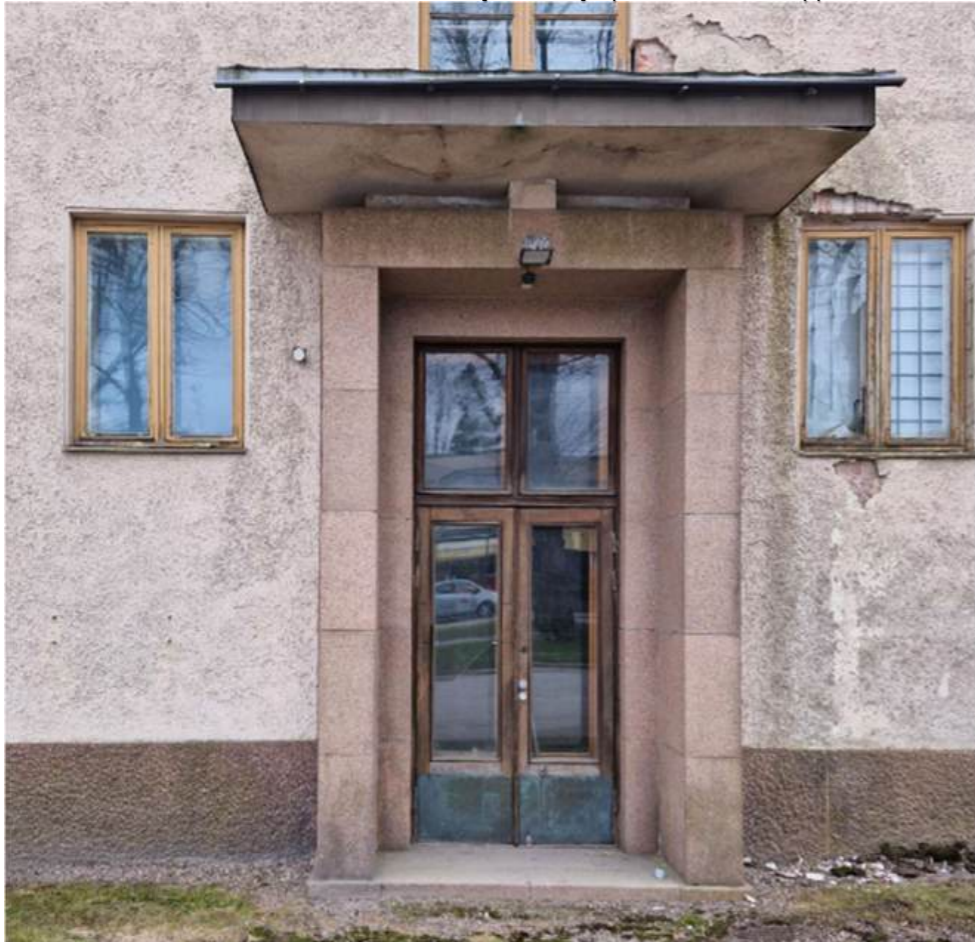
Kuva 26. Pohjoisjulkisivu itäisin ovi on alkuperäinen. Se on valmistettu tammesta samoin kuin sen yläpuolella olevat ikkunat.

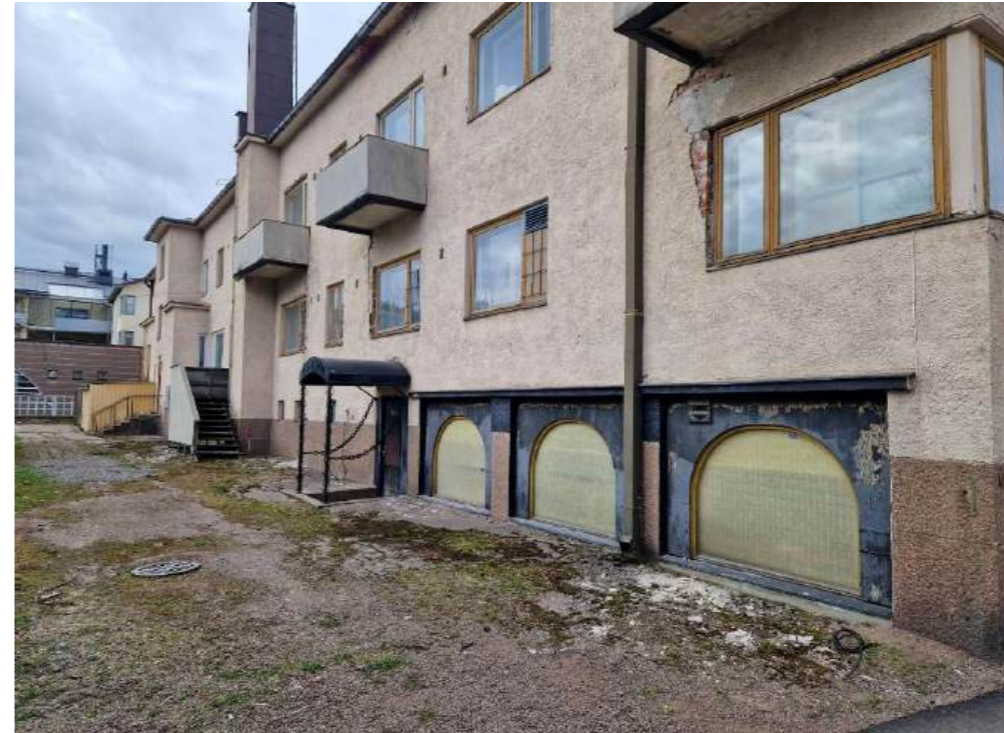
Kuva 27. Eteläjulkisivua. Toisen kerroksen parvekkeet ovat teräsbetonirakenteisia. Etualalla on kellarin uima-allasosastomuutoksen yhteydessä tehdyt kaari-ikkunat. Taaempana on uusi ulko-ovi portaineen vuodelta 1991.

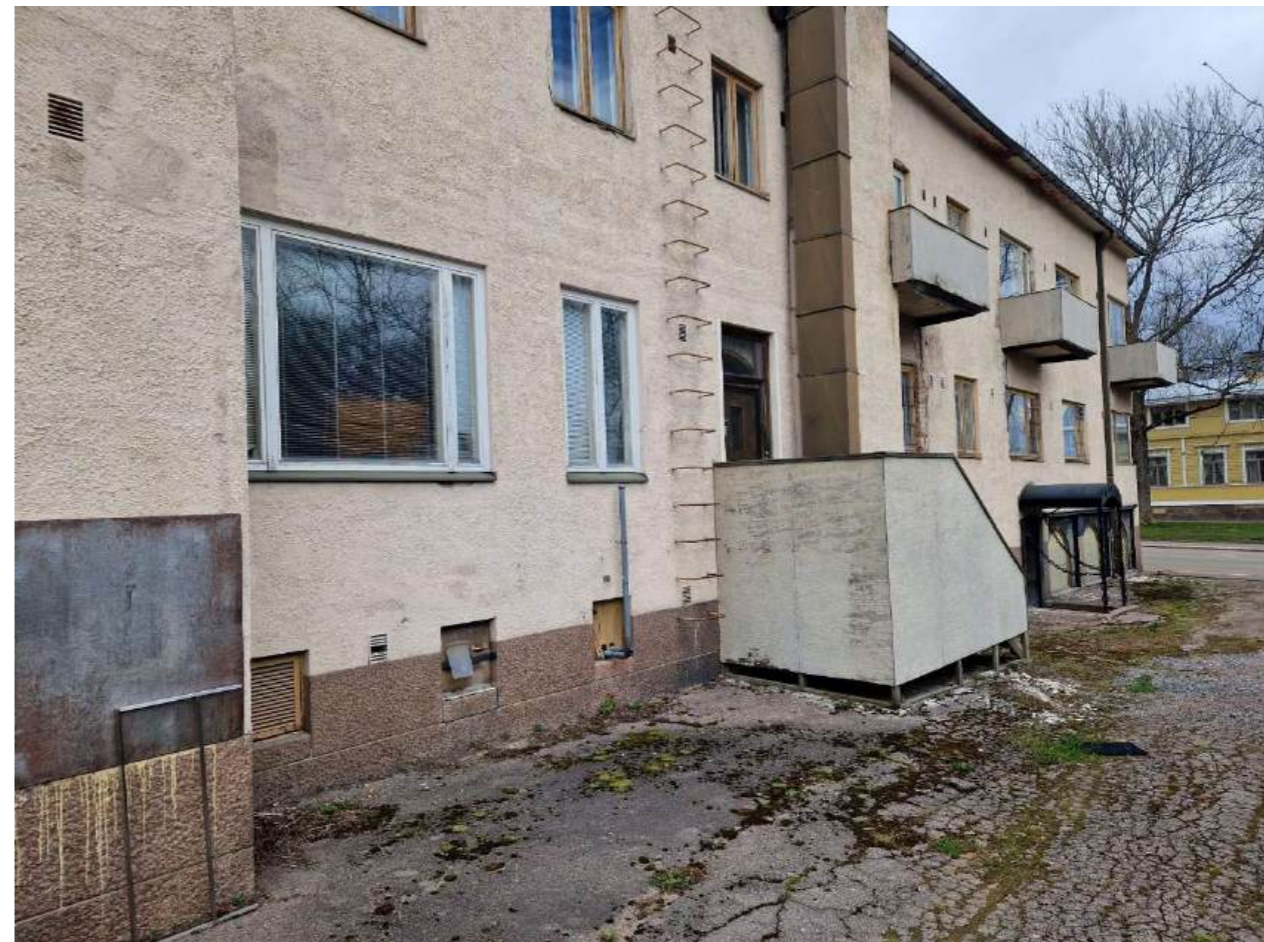
Kuva 28. Rakennuksen eteläjulkisivua. Etualalla uusittuja ikkunoita ja niiden oikealla puolella vuonna 1994 puhkottu uusi yhteys pihalle. Se samoin kuin parvekkeet on levytetty kivilevyin. Ilmeisesti parvekkeiden rapattu pinta on ollut säärasituksen vaurioittama.

Korjaustoimenpiteet ovat olleet julkisivujen osalta melkoisen holtittomia. Uusitut ikkunat ovat väriltään ja materiaaliltaan sopimattomia kohteeseensa, samoin parvekkeiden kivilevytys ja aaltopeltinen jätekatos. Kaari-ikkunat kellarissa ovat nekin myöhempää perua. Sisäänkäyntien somisteet ovat ainakin pääosin ravintolauudistusten myötä tulleita.

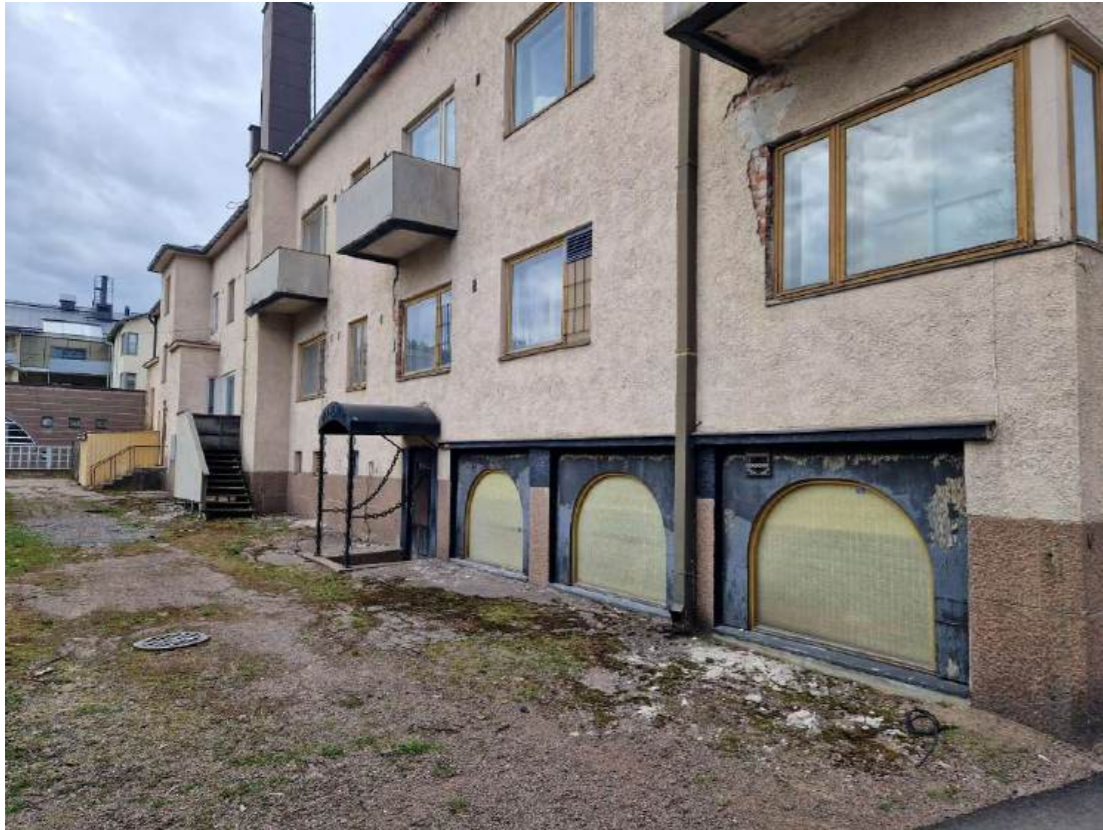
Kuva 29. Eteläjulkisivua länttä kohti. Kolmessa hotellihuoneessa on parveke, sen jälkeen julkisivusta erkanee kellarista nouseva piippu, sen toisella puolella vuonna 1991 tehty uusi oviyhteys pihalle. Sen takana porrashuone-erkkeri.

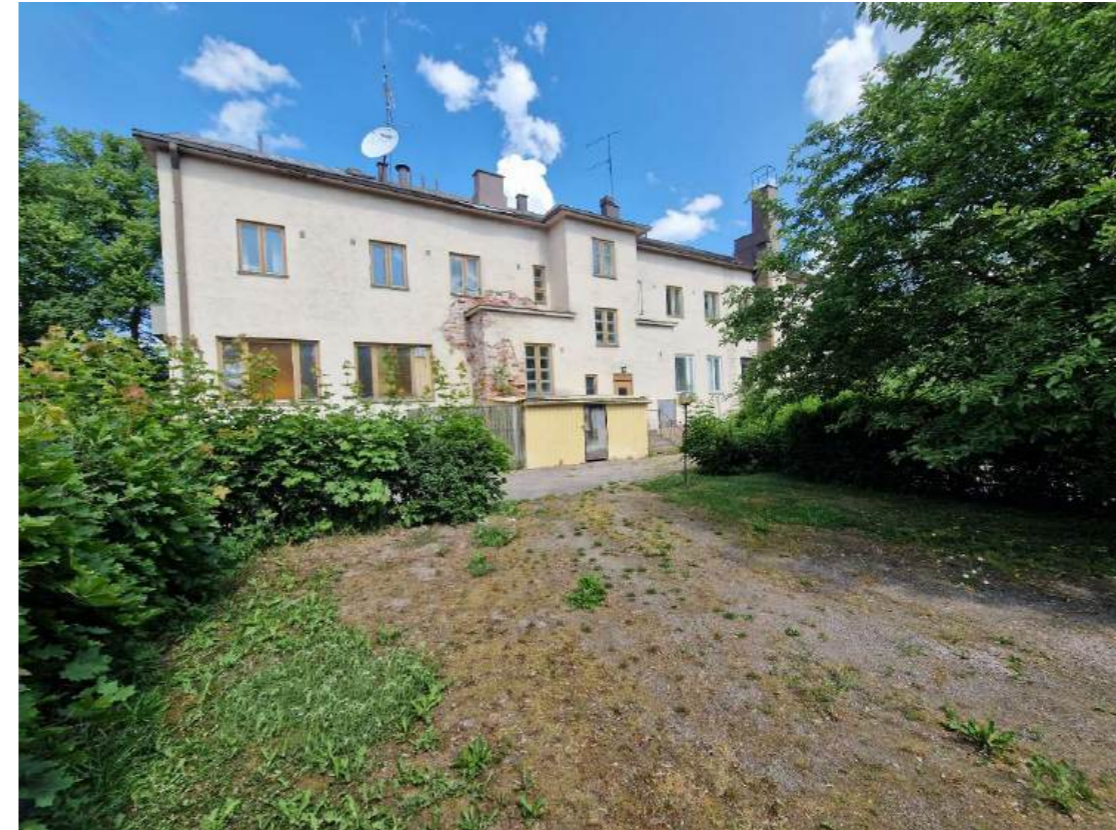
Kuva 31. Eteläjulkisivun erkkeri portaan kohdalla. Ensimmäisessä kerroksessa erkkerin muodostaa portaan lisäksi huoneet sen molemmin puolin. Erkkerin ikkunat ovat muista poiketen ruutuikkunat. Sen oikealla puolella uusittuja ikkunoita.

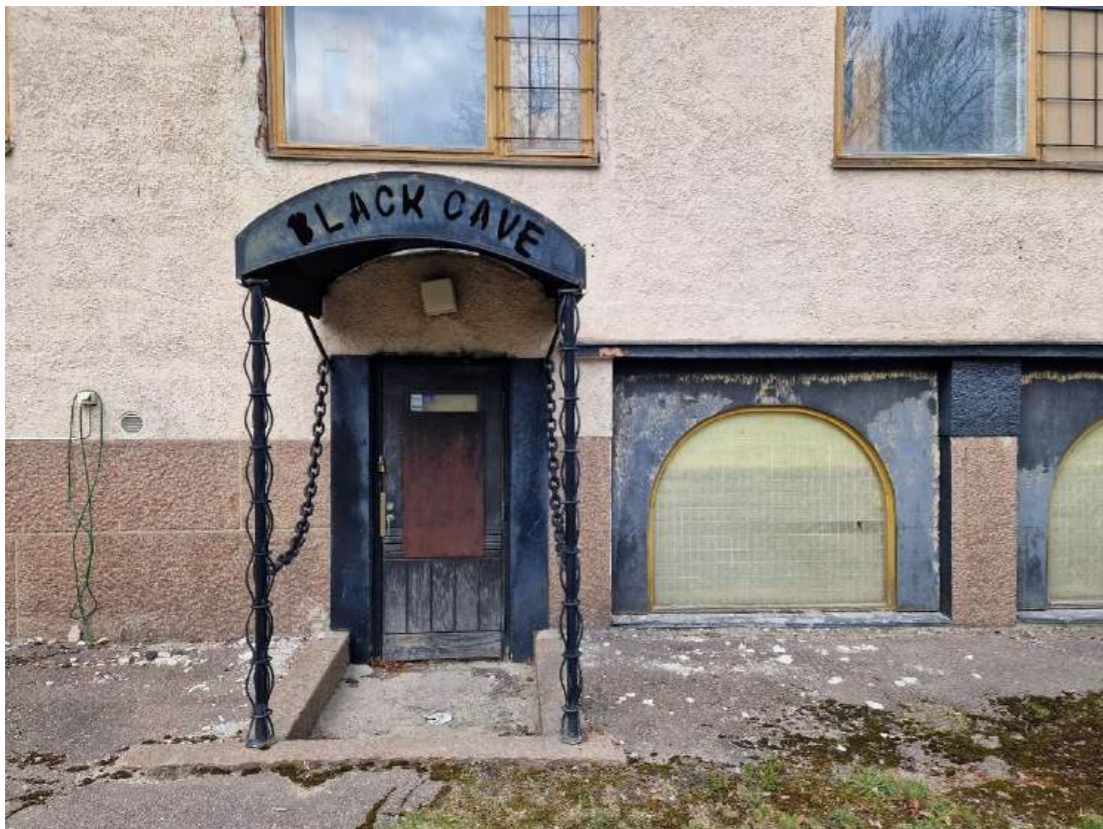
Kuva 30. Sisäänkäynti kellarin. Paikalla on ollut alun alkaen pihassa syvennys ja ovi. Kaari-ikkunat on tehty ilmeisesti uima-allasosastomuutoksen myötä vuonna 1975.

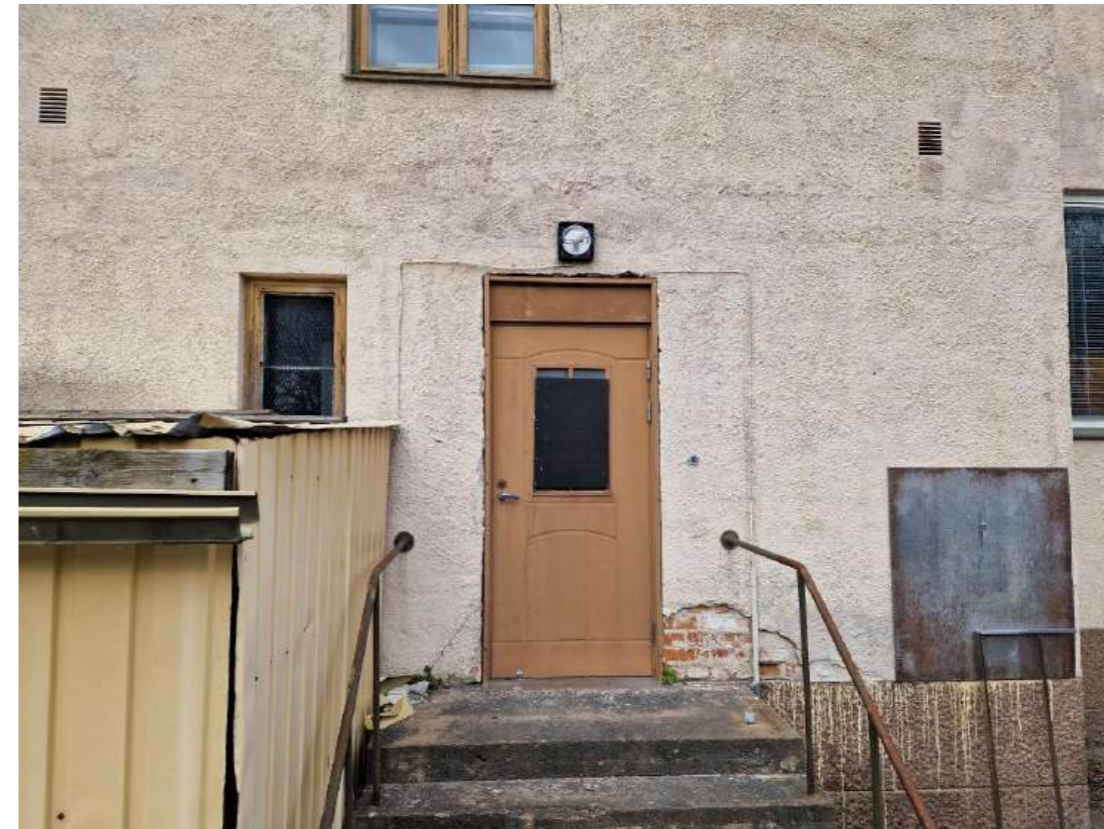
Kuva 32. Porrashuoneesta pihalle johtavan oven paikka on alkuperäinen, ovi on uusittu.

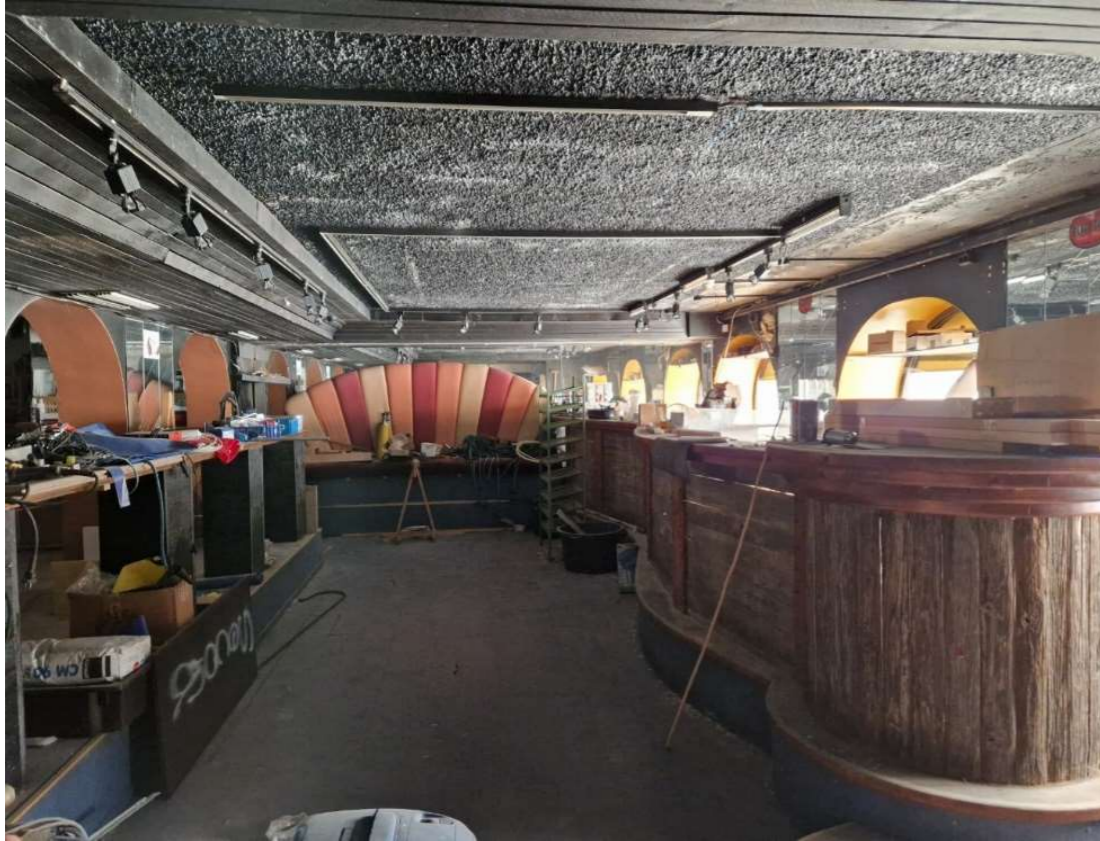
Kuva 37. Kellaritilan yökerho. Lattian alla on entinen uima-allas. Holvi-ikkunat on tehty julkisivuun jälkikäteen. Ensimmäisen altaan kohdalla oli tanssilattia, sittemmin baaritiski.

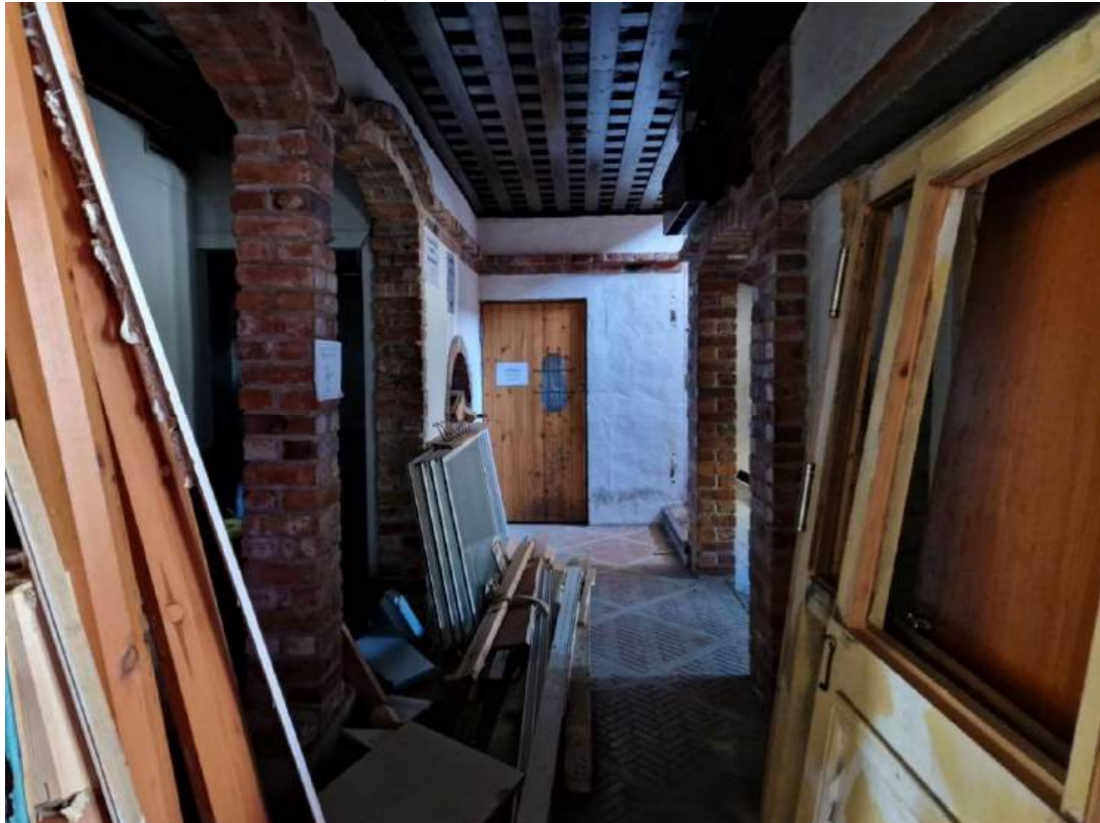
Kuva 38. Hotelli-ravintolan sisäänkäynti oikealla. Vasemmalla on ollut vastaanottotiski, tiiliväliseinä on tehty ravintolaremonttien myötä. Käytävän päässä oleva ovi johtaa länsipään baariin.

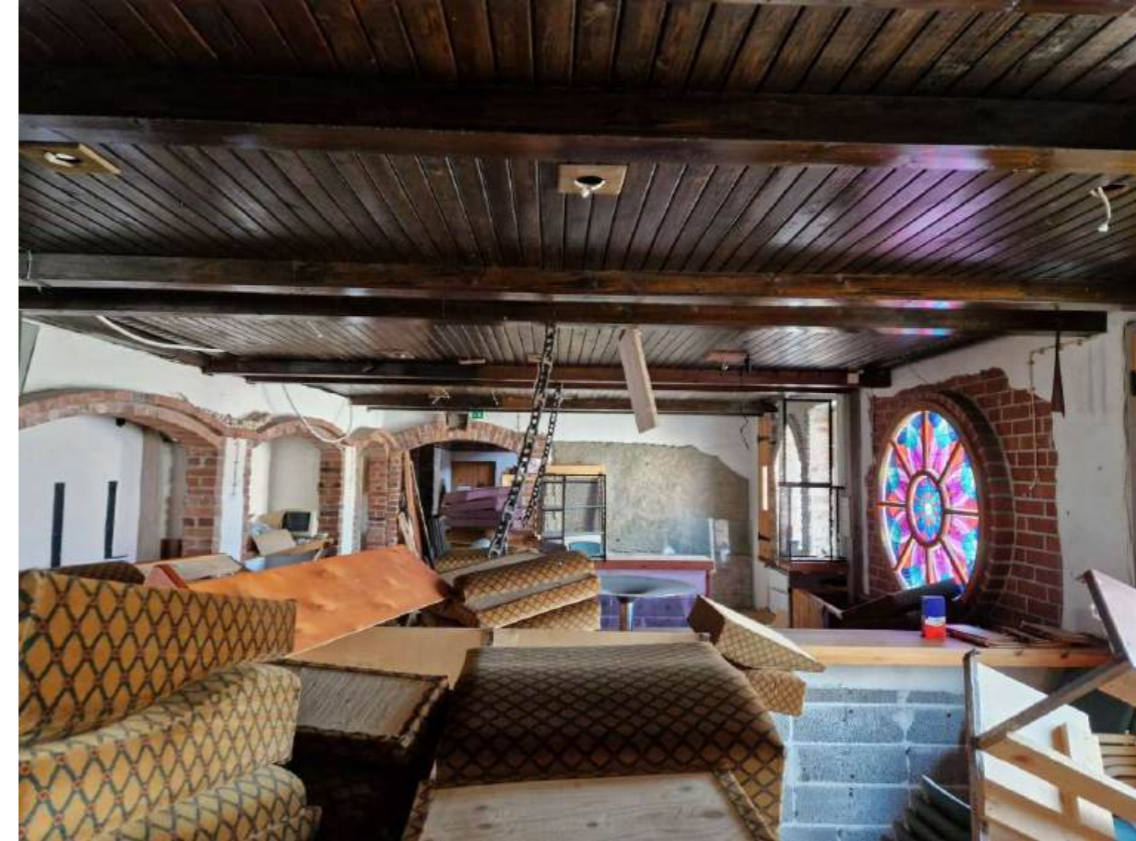
Kuva 39. Näkymä ravintolasalista eteiseen päin. Katto on 60-70-luvun remontista, muut pinnat on uusittu 90-luvulla tai sen jälkeen.

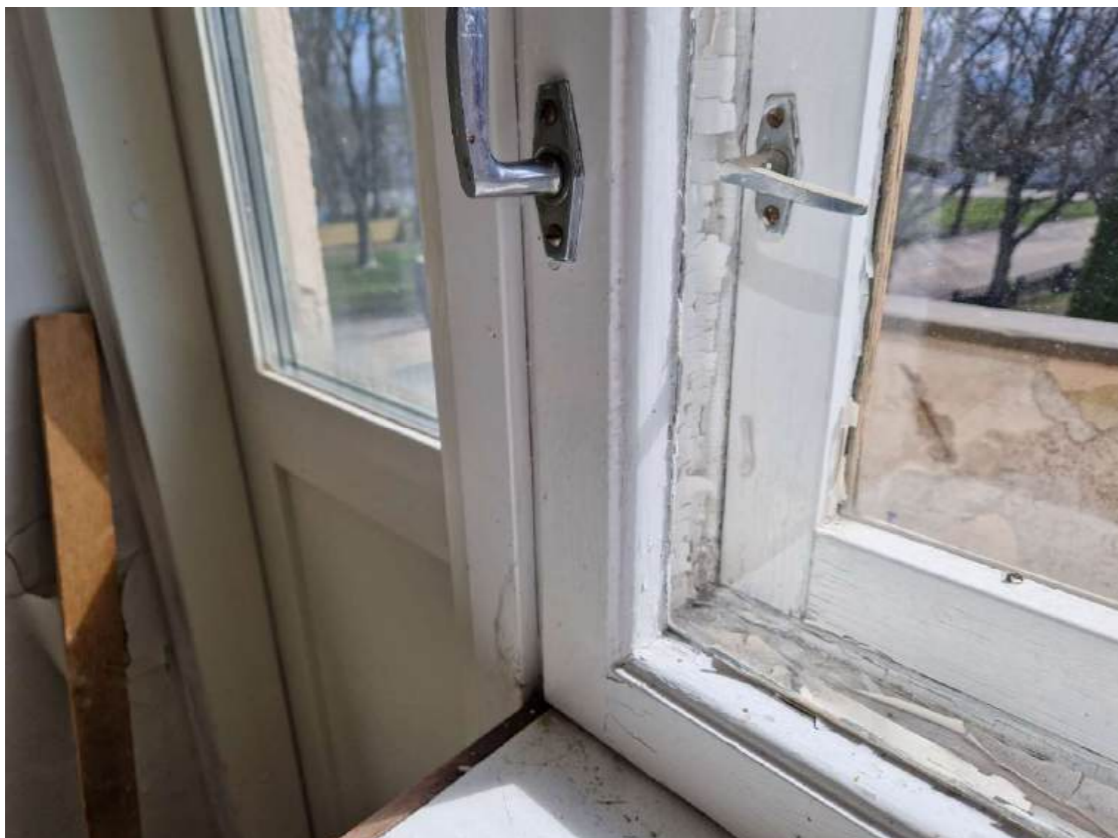
Kuva 46. Toisen parvekkeellisen hotellihuoneen ikkuna ja ovi. Parveke on teräsbetoninen. Ovi on vaihdettu, ikkunat ovat sen sijaan ilmeisesti alkuperäiset.

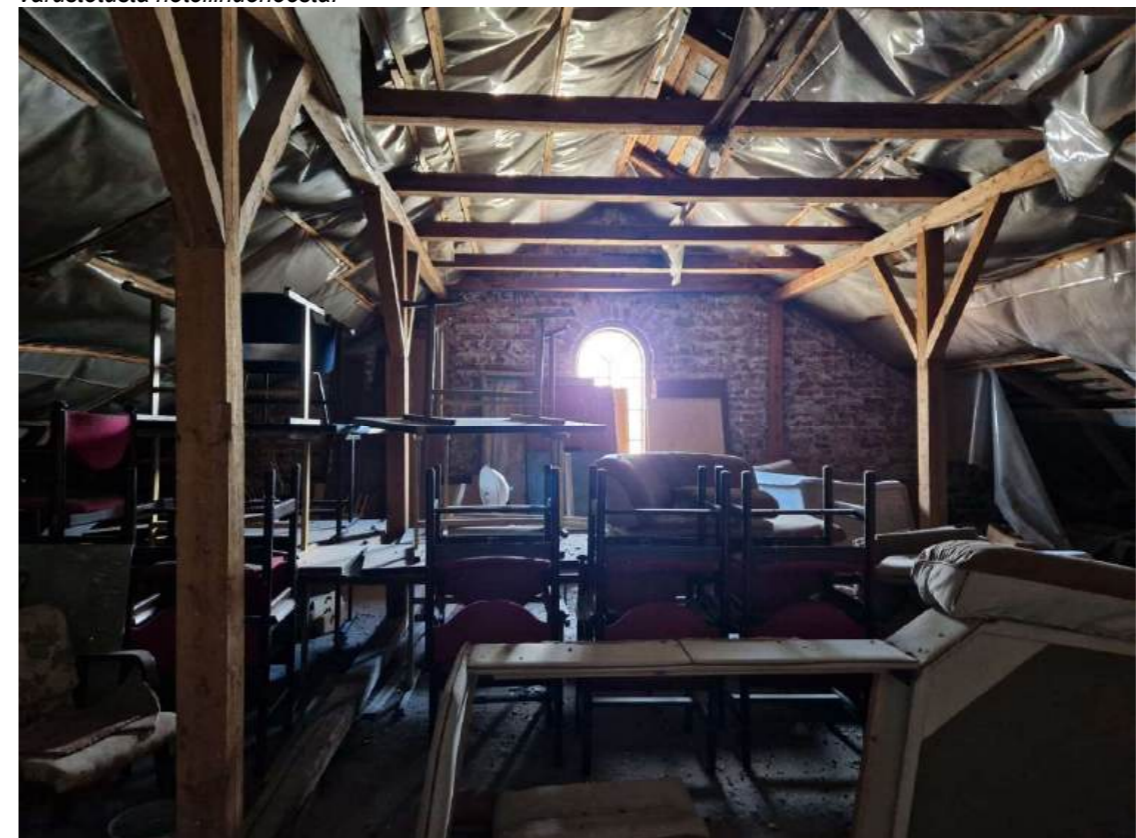
Kuva 48. Ullakon itäpäätä. Yläpohjaa on eristetty myöhemmin villoituksella ja sen alapuolelle on asennettu muovi. Reunoille on asennettu muovista kourut ilmeisesti kondenssivesiä varten.

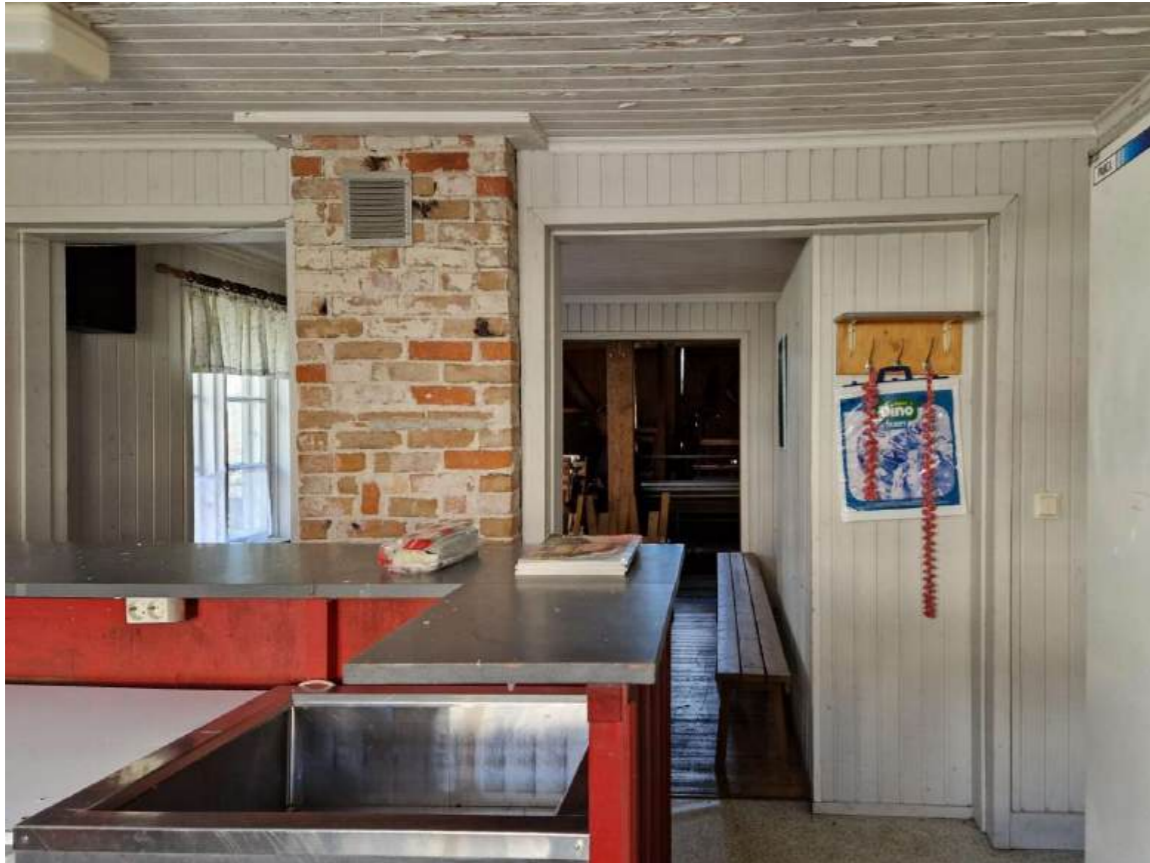
Kuva 55. Sisäkuva piharakennuksen hirsirakenteisesta pohjoispäädyistä etelään päin. Ikkunan sisäpuiteessa on ruutujako.
