Esteettömyyskävely Loviisan keskusta ti 23.11.2021 klo 10.00–12.30

Reitti: Esplanad, Galleria, Tori, Apteekki, Lovinfo, Kirjasto

Tarkastuskävely Kävelyllä käytiin läpi 3.5.2019 tehdyn Esteettömyyskävelyn kohteet. Samalla tarkasteltiin kuljetulle reitin esteettömyyttä mm. suojateiden luiskauksia ja muiden rakennusten sisäänkäyntejä.

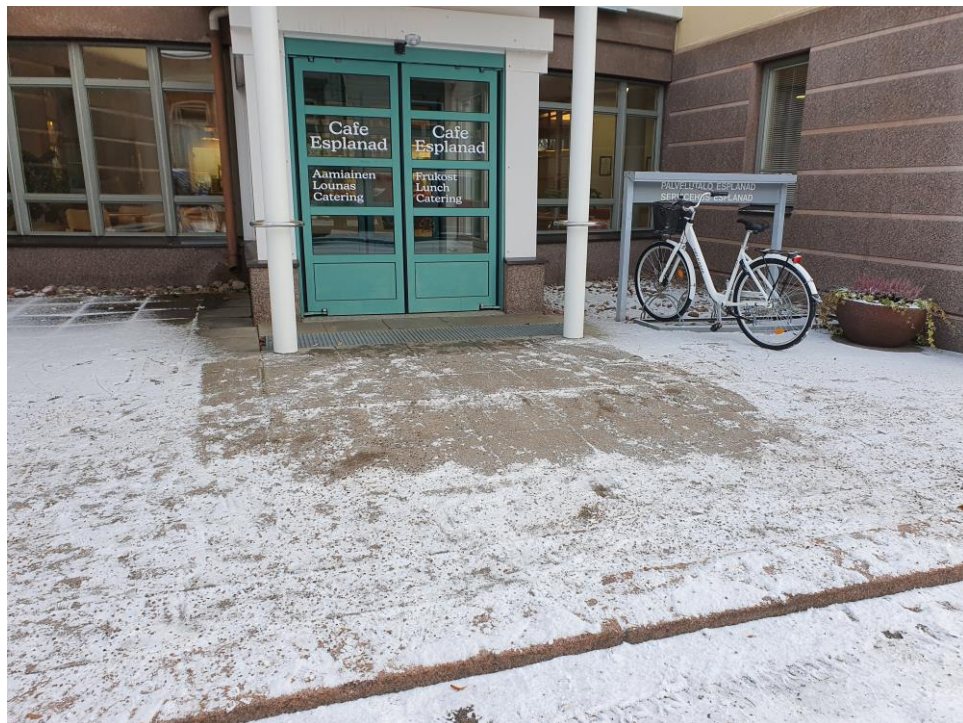
- vuoden 2019 toimenpidesuosituksia ei ole toteutettu
- Piha on laatoitettu harmaalla laatoituksella, joka viettää noin 8 % kulmassa tien suuntaan.
- laattojen painumisesta on muodostunut ”patti/kynnys”, joka aiheuttaa kompastumisvaaran
- Tien vieressä on liikennemerkkein osoitettu esteettömät pysäköintipaikat sisäänkäynnin eteen.
- Reunakiven korkeus on 4 cm eikä reunakiveä ole luiskattu.
- edustalla A-mainoskyltti kulkuväylällä

**KUVA 1.** Palvelutalon sisäänkäynti.

- ➔ Yksi laattarivi otettaisiin pois, jolloin luiska lähtisi aikaisemmin ja loivennus toteutuisi pidemmältä matkalta ja saataisiin suosituksen mukaiseksi (5–6 % ulkotilassa). Muodostuisi loivempi luiska ja laattojen painumisesta muodostunut, kompastumisriskin aiheuttava, kynnys poistuisi. Oviaukon edusta säilyisi edelleen riittävän isona
- ➔ Merkitään esteettömät pysäköintipaikat myös katuun. Poistetaan korkea reunakivi pysäköintipaikkojen kohdalla luiskatuksi reunakiveksi

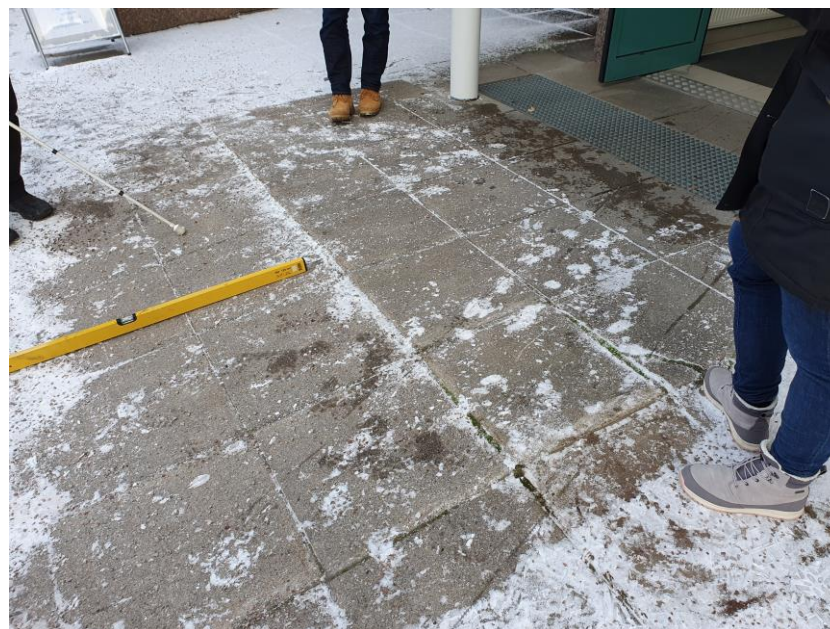
**KUVA 2.** Sisäänkäynnin kynnys/painuma.

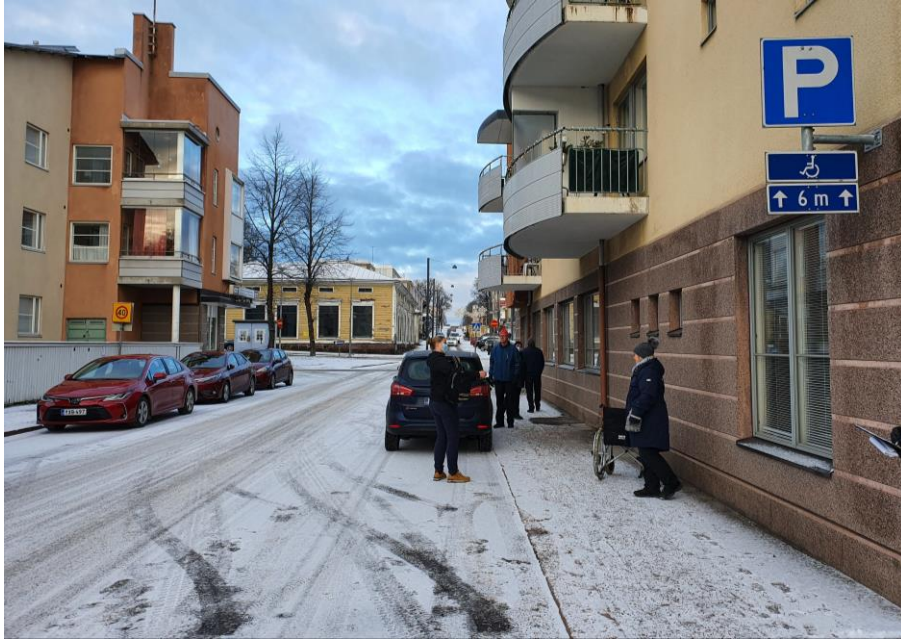
**KUVA 3.** Esteettömät pysäköintipaikat on merkitty vain kyltein.

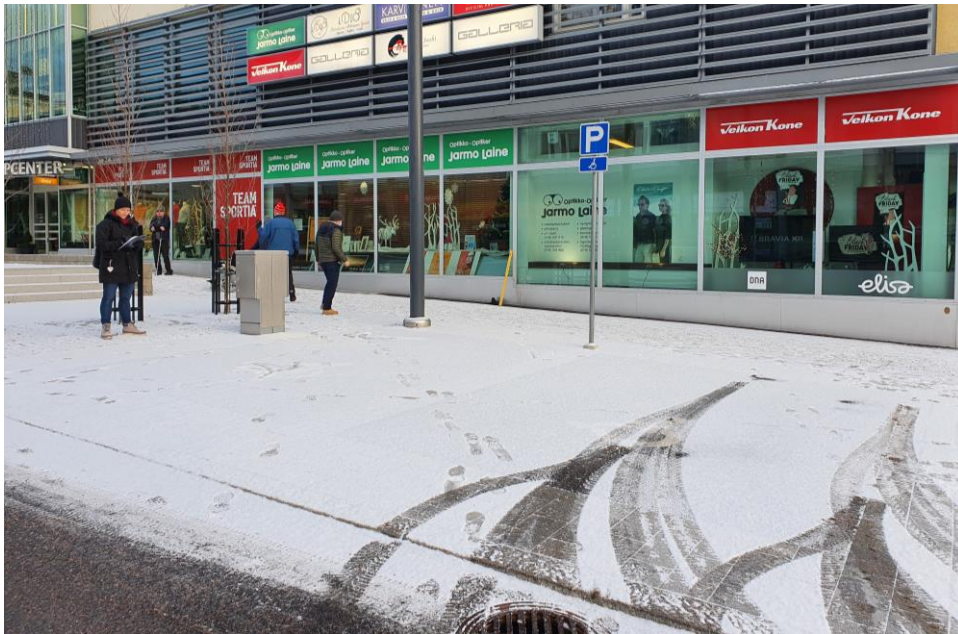
- Kuningattarenkatu on muutettu yksisuuntaiseksi välillä Brandensteininkatu - Karskronabulevardi ja kauppa-keskuksen edusta on muuttunut täysin. Toimenpiteet ovat edistäneet esteettömyyttä.
- INVA-paikkoja on kaksi. Niissä on sivukallistusta 3–4 % (suositus/määräys korkeintaan 2 %)
- sisäänkäynnin ritilä liian iso silmäinen ja voi aiheuttaa kompastumisvaaran, jos kävelykeppi, valkoinen keppi tai kengän korko jää siihen jumiin

**KUVA 4.** INVA-paikat, joissa on sivukallistusta.

- ➔ INVA-paikkojen sivukallistus tasattaisiin
- ➔ sisäänkäynnin ritilä vaihto tiheämpään ritilään

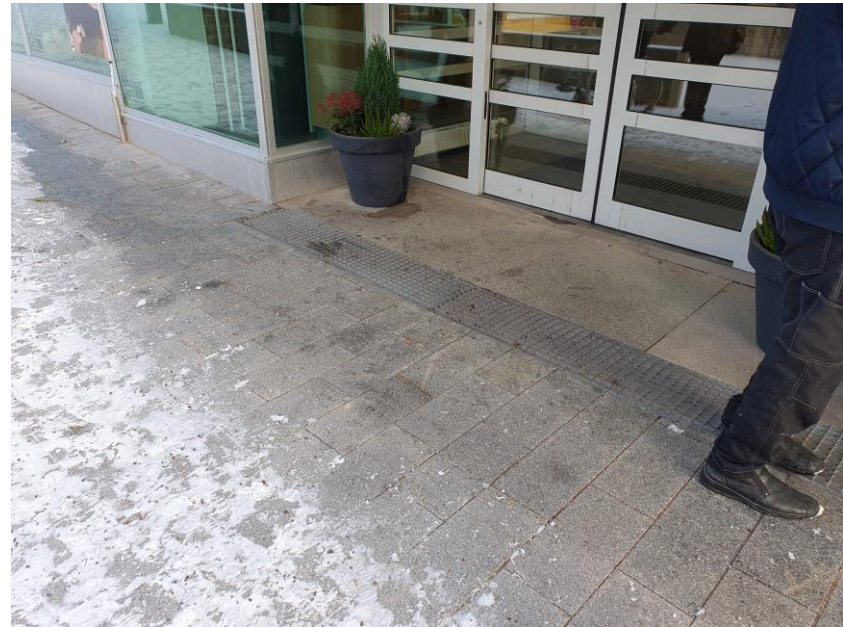
**KUVA 5.** Sisäänkäynti on nykyään melko esteetön.

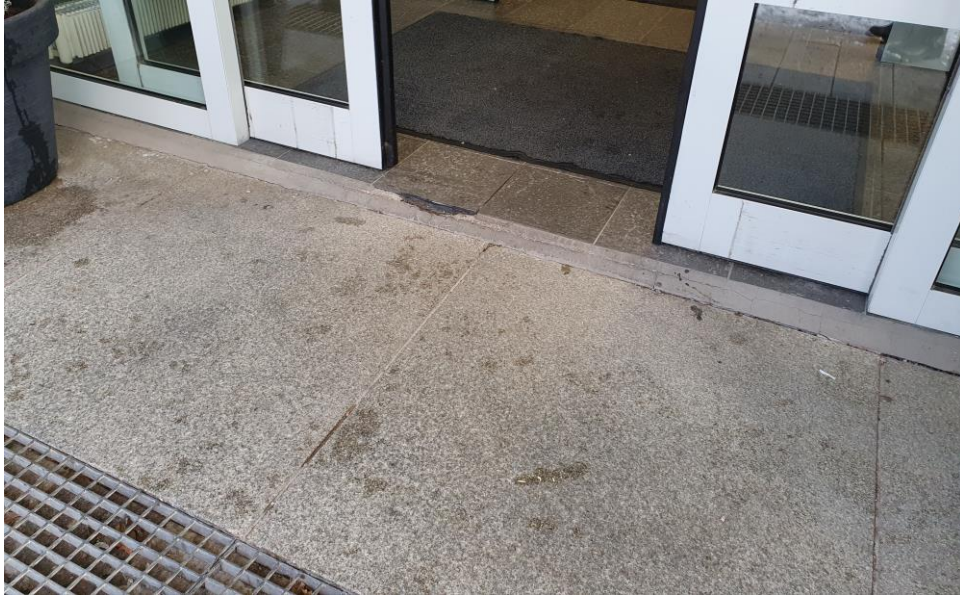
**KUVA 6.** Ritilän iso silmäkoko ja kynnyks automaattiovien edessä.

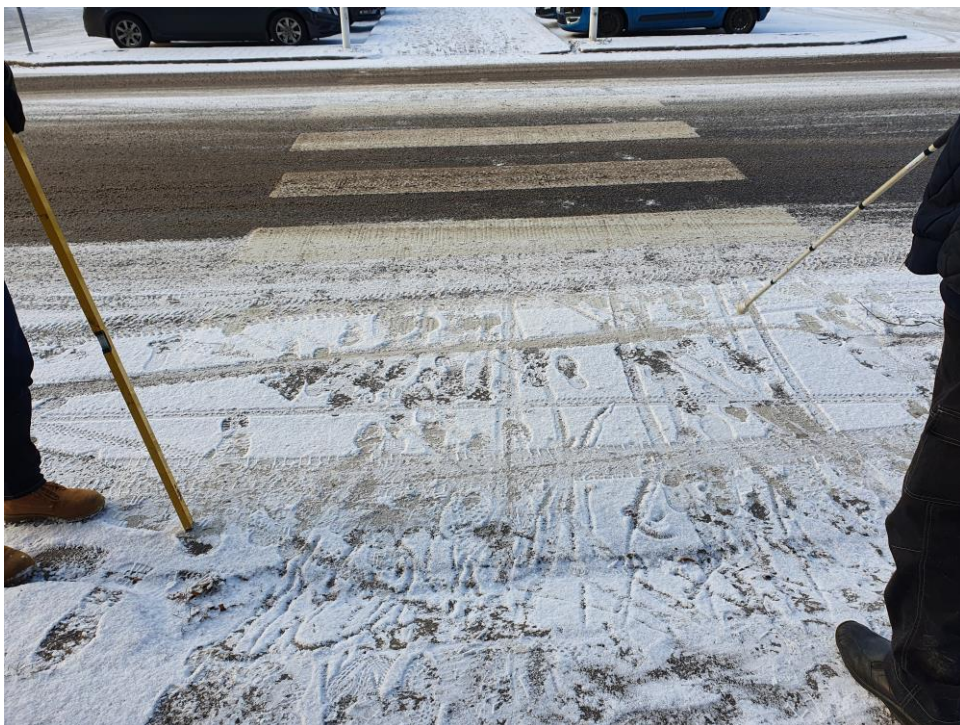
Torin ympäristö: Suojatien ja jalkakäytävän reunakivien puuttuminen suojatien ja ajotien välistä vaikeuttaa näkövammaisen liikkumista. Suojatien reunatuki (reunakivi) erottaa jalankulkualueen ja ajoradan toisistaan. **Reunatuen käyttö liikennealueiden rajaamisessa on erityisen tärkeää näkövammaisten henkilöiden kannalta. Ajorataa ylittävän henkilön tulee tietää, missä on turvallista odottaa. Reunatuen tulee olla toimiva sekä pyörätuolinkäyttäjän, että näkövammaisen kulkijan kannalta. Pystysuoran reunatuen korkeudeksi on määritelty 30 mm. (Kunnallisteknisten töiden yleinen työselostus KT 02). (Tyypipiirustusten mukaisessa suojatiessä on sekä pystysuora (30–40 mm) osa, että luiskareunatuki (luiskattu reunakiviosuus).** Kulkuväyliä tulee olla vähintään 1500 mm leveitä, jotta pyörätuolia käyttävällä henkilöllä on tilaa riittävästi kääntyä ympäri. Koneellinen kunnossapito on mahdollista, kun kulkuväylä on leveydeltään vähintään 2300 mm. Kulkuväylän pituuskaltevuus saa olla korkeintaan 8 % (erikoistasolla 5 %), sivukaltevuus 3 % (erikoistasolla 2 %). Sivukaltevuus hankaloittaa erityisesti pyörätuolin tai rollaattorin käyttäjää. Kulkuväyliä tulee olla mahdollisimman tasainen, kova ja luistamaton. **Kulkuväylä on epätasainen, kun poikkeamat ovat yli 5 mm ja huomattavan epätasainen, kun kulkuväylällä on yli 20 mm leveitä tai syviä halkeamia tms. Sopivia materiaaleja ovat asfaltti, betoni, kivituhka ja eräät laattatyypit, joiden on oltava sileitä ja luistamattomia ja saumojen leveyden enintään 5 mm.**

**KUVA 7.** Suojatie torille, jonka reunoja näkövammaisen on vaikea hahmottaa.

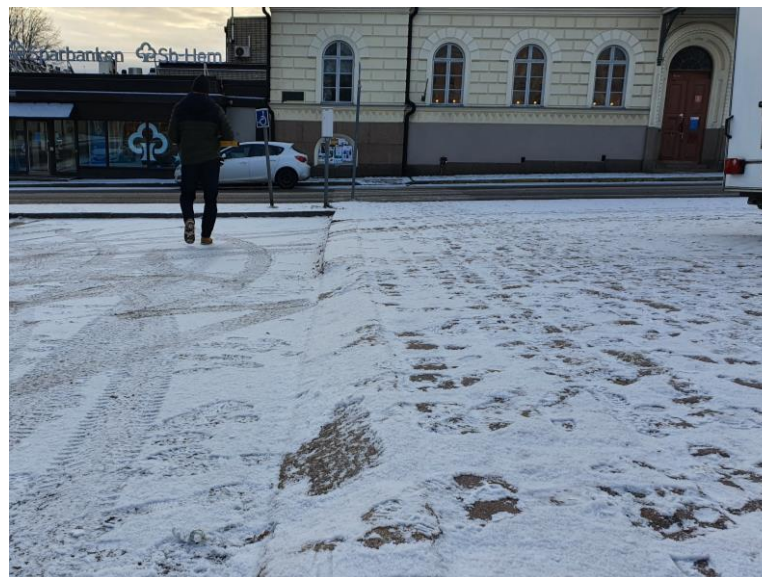
- vuoden 2019 toimenpidesuosituksia ei ole toteutettu
- Torin pinta on nupukivipintainen. Kivien pinnat ovat epätasaiset ja kivien välillä suuret raot.
- Torin pysäköintialueilla on pyörätuolimerkein osoitettuja pysäköintiruutuja, joista vain osa on maalattu siniseksi (länsipuolen) ja osa ei. Kyseisiltä pysäköintiruuduilta kulku torille on esteellinen, sillä reunakiven korkeus on 10–12 cm ja luiskatun reunakiven kaltevuusprosentti on jopa 20–35 % Esteettömyyskriteerien mukainen kaltevuus saa olla max. 5 %. Itäpuolen INVA-pysäköintiruudun kallistus 4–6 %
- Torilla ei ole talviaikaan lainkaan penkkejä
- Loviisan taistelun 1918 muistomerkillä johtavan suojatien luiskauksien kaltevuusprosentti 35 %
- Muistomerkillä johtavilla portailla ei ollut käsijohteita.

**KUVA 8.** Nupukivipintainen tori ja hankalat reunakivet INVA-paikalta.

- ➔ muistomerkin portaisiin käsijohteet.
- ➔ alimmaisten portaiden alapäähän lisää tasoitushiekkaa, jotta viimeinen askelma ei aiheuttaisi kompastumisvaaraa
- ➔ Merkitään esteettömät pysäköintipaikat myös katuun. Pysäköintipaikka torialueen tasalle, jolloin poistuu korkea reunakivi ja jyrkkien luiskien ongelma.

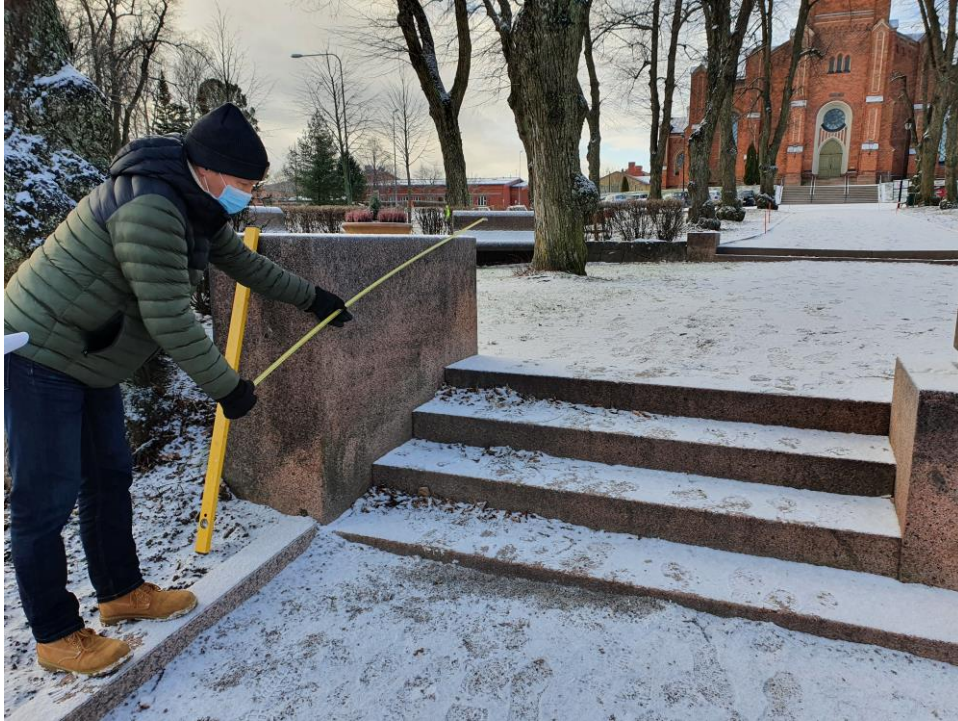
Käsijohteet olivat usein liian matalalla ja ainoastaan yhdessä tasossa. Portaista puuttuu usein kontrastiraidoitus askelmien etureunasta. **Käsijohteen sopiva korkeus on 900 mm ja 700 mm. Alempi korkeus soveltuu portaissa lapsille ja lyhytkasvuisille henkilöille ja luiskassa myös pyörätuolinkäyttäjälle. Portaassa käsijohteen sijoituskorkeus mitataan askelman etureunasta. Käsijohteen kääntäminen vaakasuoraksi portaan päättymiskohdassa ja jatkaminen 300 mm ohi porrassyöksen päättymiskohdan, helpottaa päättymiskohdan havaitsemista ja vähentää kompastumisen riskiä. Lisäksi tukeva tarvitseva henkilö saa otteen kaiteesta ennen ensimmäistä askelmaa**

**KUVA 9.** Käsijohteiden paikat ja kompastumisvaaran aiheuttava alin porras, jonka korkeus poikkeaa muista.

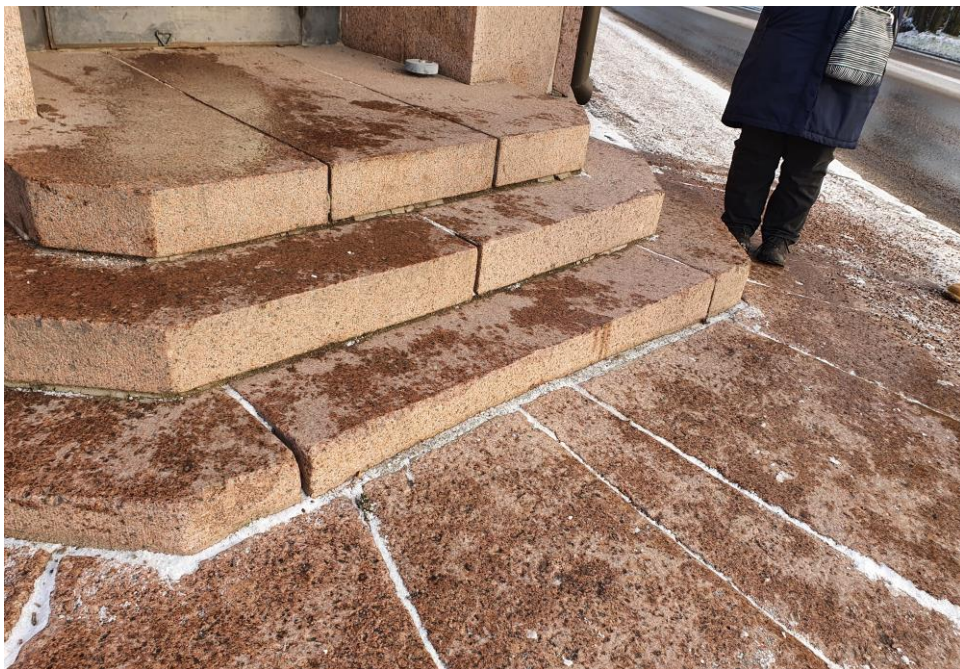
- vuoden 2019 toimenpidesuosituksia ei ole toteutettu.
- Apteekin sisäänkäynti ei ole esteetön.
- Apteekin oven avaukseen tarvittava voima on 3,5 kg

**KUVA 10.** Apteekin sisäänkäynnin portaat.

- Rappusiin korotusvärillä raita
- oveen sähköinen avaus

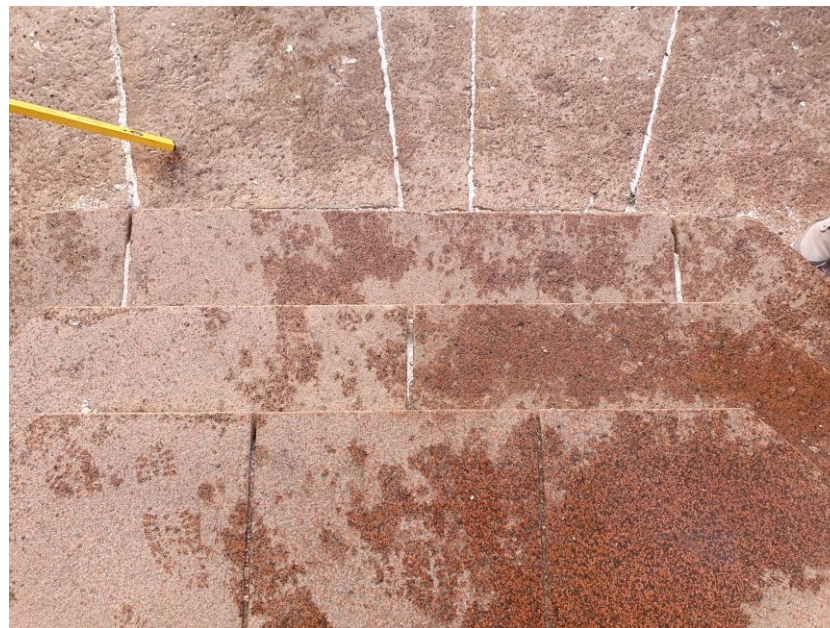
**KUVA 11.** Heikosti toisistaan erottuvat askelmat.

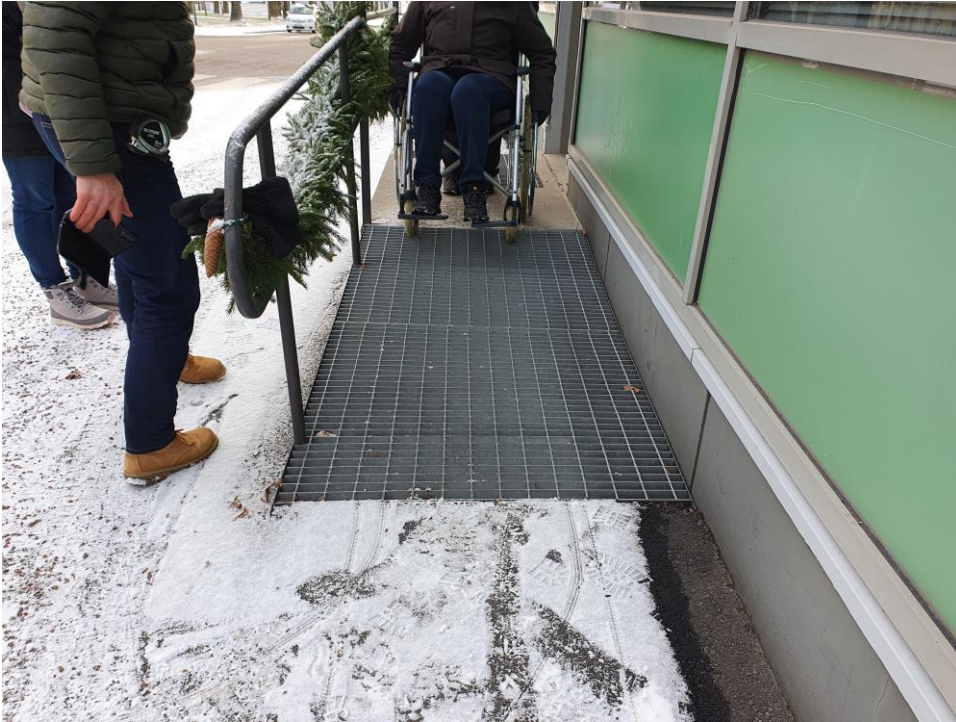
- Lovinfon sisääkäynnille johtava luiska on 9 % jyrkkä ja ritiläpintainen. Ramppi on keskeltä hieman romahtanut. Matto on poistettu ja kulku rampille on esteetön.
- Luiskan ritilöiden aukot ovat liian isot
- Portaiden puolelta puuttuvat molemmin puolin käsijohteet.
- Sisääkäynnin oviaukko on hyvä ja esteetön. Automaattiovet aukeavat eri tahtiin ja ovat yhteensä auki 16 sekuntia.
- vanhan palvelutiskin portaat poistettu
- A-mainostelin rappusten edessä

**KUVA 12.** Asiakaspalvelupisteen ramppi.

- ➔ Rampin oikaisu ja samalla ritilän vaihto pienempi silmäiseksi

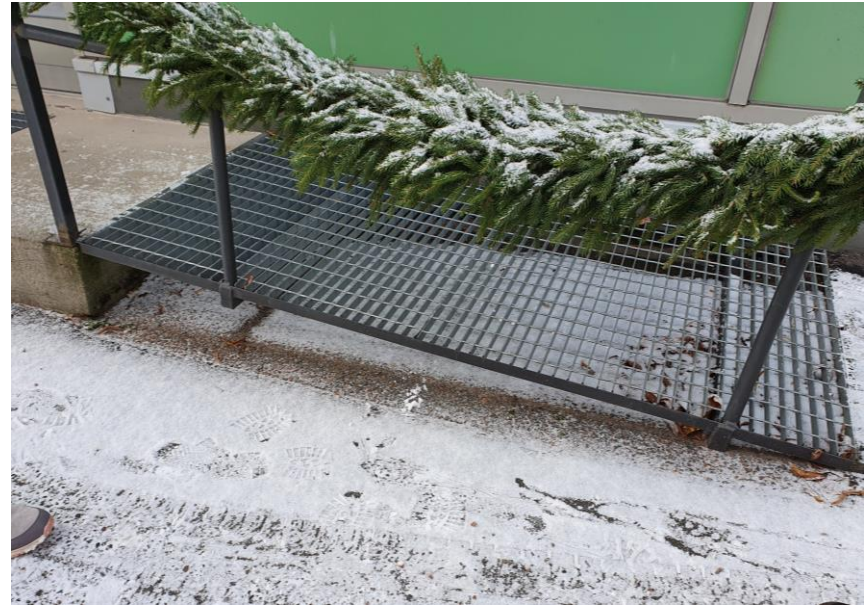
**KUVA. 13.** Ramppi on keskeltä notkahtanut, eli se tulisi tukea keskeltä.

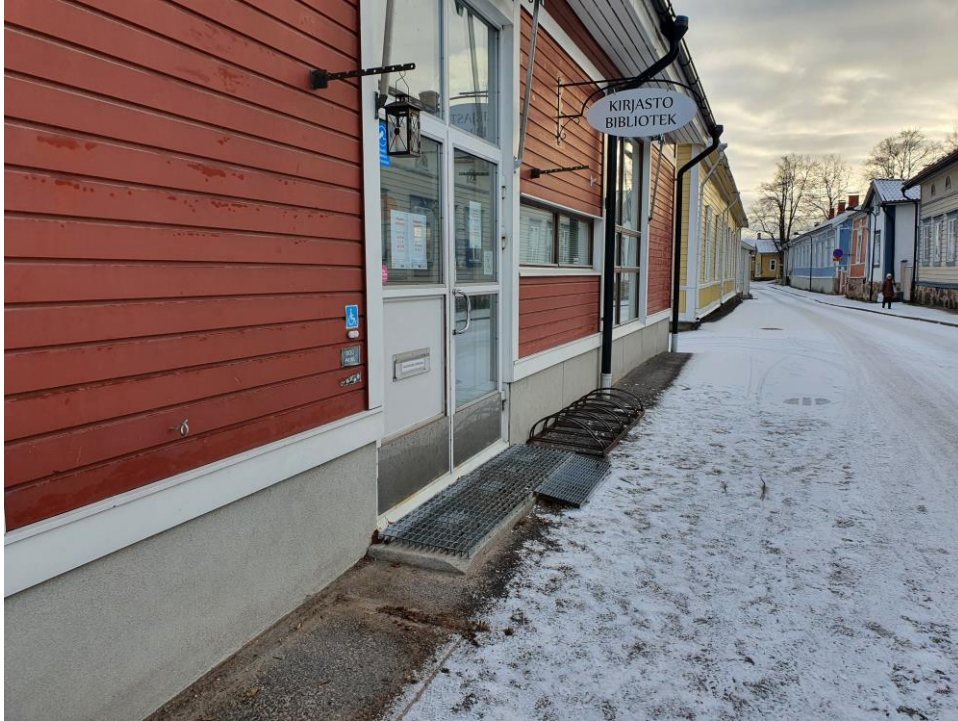
- Luiskan silmäväli suositusten mukainen mutta luiskassa kynnyks katkuun nähden
- ovikello tullut mutta korkeus 110 cm suositus 85 cm
- Oven avaamisen tarvittava voima on 26 Newtonia (sallittu 10 N)
- Ovitassanteella liian iso silmäinen ritalä

**KUVA 14.** Kirjaston sisäänkäynnille tulisi toteuttaa leveämpi tasanne ja luiska pohjoisen suunnasta.

- ➔ Iso tasanne, luiska ja oven avausmekanismi
- ➔ Leveämpi tasanne oven eteen, samalla ritalällä kuin ramppi, jolloin tasanteelta pääsee soittamaan myös ovikelloa. Luiskan siirto seinän viereen
- ➔ jo ovipumpun poisto keventäisi oven aukaisua

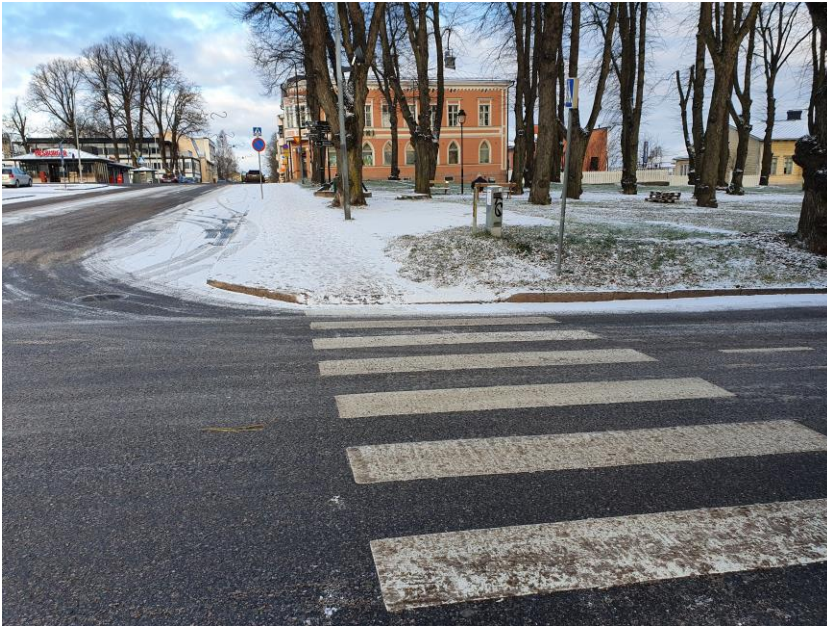
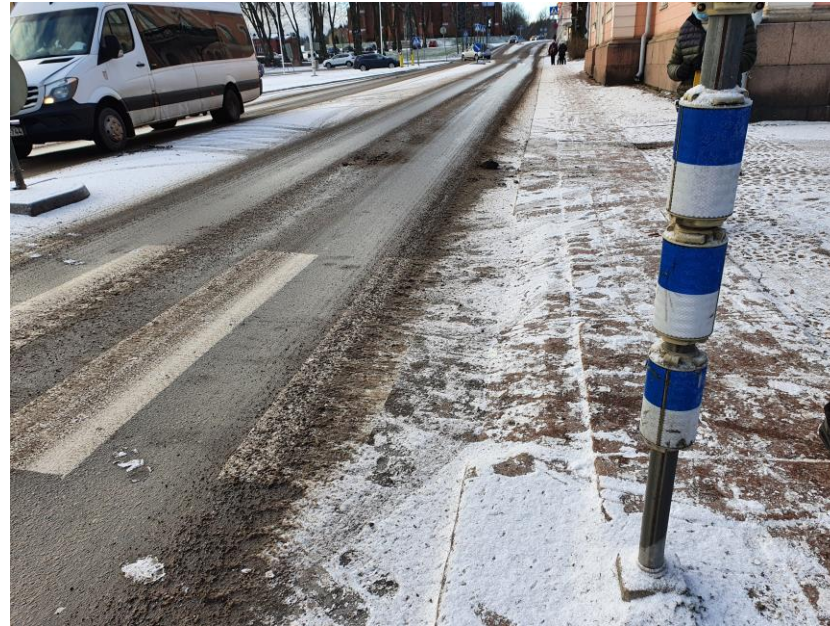
- Karlskronabulevardi: (Esplanadin kulma): liian loiva luiska, jolloin luiskaan ei muodostu reunatukea, jotta tietäisi milloin tie alkaa
- Brandensteininkatu (ent. postin kulma): liian jyrkkä luiska 23 %. Puiston puolella luiska on 42 % ja katu jatkuu ylämäkeen.
- -> suunnitteilla keskustan liikennejärjestelyiden muuttaminen Mannerheiminkatu ja Brandensteininkatu yksisuuntaisiksi, jonka yhteydessä tämä suojatien muuttuisi korotetuksi suojatieksi
- Kuningattarenkadun ylittävä suojatie Ankkuripatsaalta torille: jyrkkyys 34 %
- Mannerheiminkatu (Hesburger): Painauma suojatien luiskassa. -> suojatie on niin leveä, että osa luiskasta voisi olla loivempi ja osa jyrkempi.
- Kuningattarenkatu (Hesburger): luiska 24 % ja sen toisessa reunassa on vaarallinen kynnyks.

- Mannerheiminkatu (Apteekki puiston puoli): suojatien katuosuus on leveä mutta luiskattu osuus vain metrin leveä, 33 % kalteva. -> luiskaksi koko kadun leveydeltä ja kulman pyöristys pois.
- Brandensteininkatu (Degerbyn kulma): Puiston puoleiseen luiskaa lisättävä reuna, jotta erottaa mistä katu alkaa muuten yksi parhaista luiskista reitin varrella. Degerbyn puolella kadulla kaivo, jonka ympäriltä katu jäänyt auki. 10 %, paras luiskan loivuus reitillä. -> kaivon ympärys korjattava.

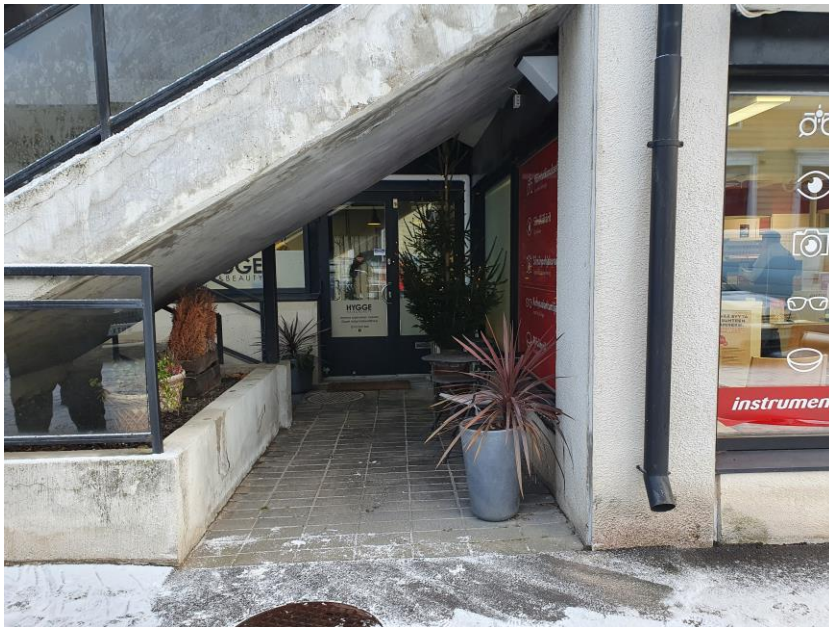
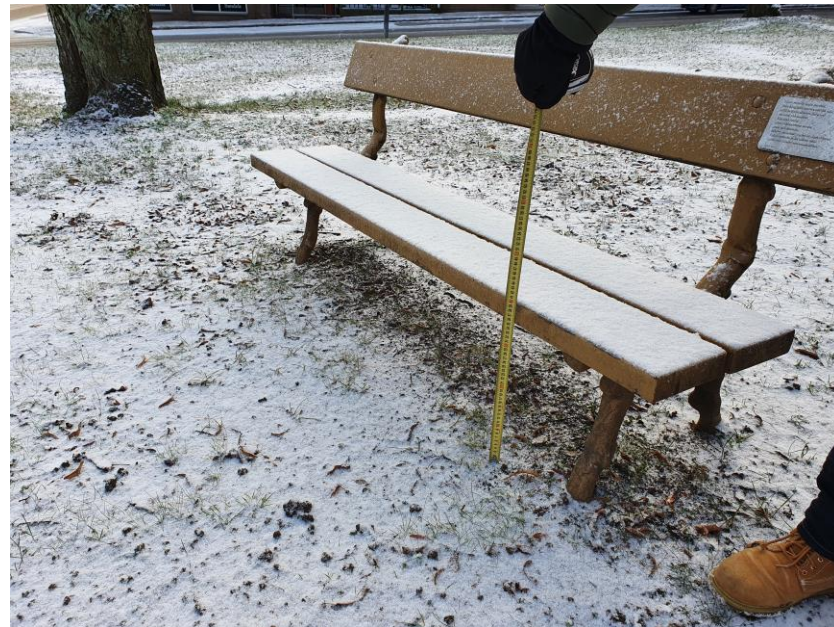
- Hyggen sisäänkäynti portaiden alla: Portaikko alimmillaan 1,55 m mikä aiheuttaa varaan lyödä pää. Portaikkoa ei ole merkattu huomiövärein. Kalusteet sijoitettu kulkuväylälle  
 → huomiomaalaus portaikkoon, kalusteet toiselle laidalle. Tai reitin voisi sulkea kokonaan.
- Kausikoristeita (jouluukuusi) ja A-mainoskylttejä tiellä
- Kuningattarenkadun kävelytie Gallerialta ylös Brandensteininkadulle: kävelytien reunassa on reunakivi, joka on vajonnut kadun yläosassa. Pysäköintikiellettymerkki sijaitsee liian matalalla (törmäysvaara)

- Mannerheiminkadun ja Brandensteininkadun väliselle puistoalueelle laitettu reunakivet kulkureitille. Helpottaa mm. valkoisen kepin käyttäjien kulkemista. Puiston penkit eivät olleet oikeilla paikoilla, joten kävelyllä ei voitu arvioida niiden sijoittelua. Puiston penkeissä hyvä selkänöja mutta istuinkorkeus liian matala (40 cm) ja käsinojat puutuivat.
- Grillimpi -ravintola: liian isosilmäinen ja jyrkkä 14 % ramppi, joka tulee kulkuväylälle -> luiska seinän viereen mutta ei ole ihan helposti toteutettavissa oven aukeamissuunnan takia. Jos oven aukeamissuunnan vaihtaisi, pitäisi rampin olla pidempi, jolloin vastaan tulee pihalle johtava portti.
- ICT-liike Karlskronbulevardilla (Kuningattarenkadun kulmassa): Luiska liian jyrkkä ja siitä puuttuu käsijohde/kaide jolloin aiheutuu putoamisvaara
- Miten Kuningattarenkadun kävelytie jatkuu Esplanadin kulmalta vanhaan kaupunkiin?

-> kivireunus tulisi kunnostaa, jotta valkoisen kepin käyttäjät voivat seurata reunaa pitkin. Pihan liikennemerkit tulevat sijoitettua ylempään.
