Valkon päiväkotii
kuntotutkimus

Päivämäärä
22.8.2022

VALKON PÄIVÄKOTI

KUNTOTUTKIMUS

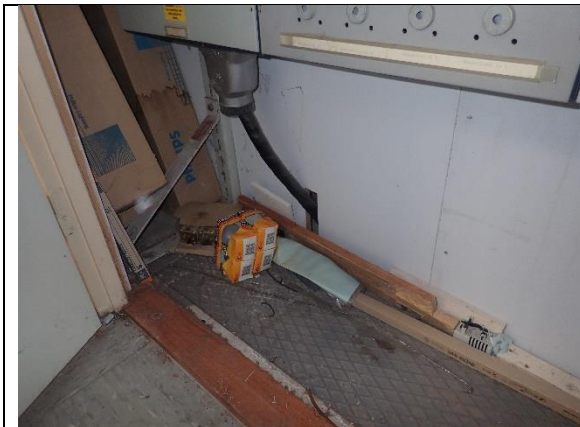
Kuva 1. Sähkökaappi

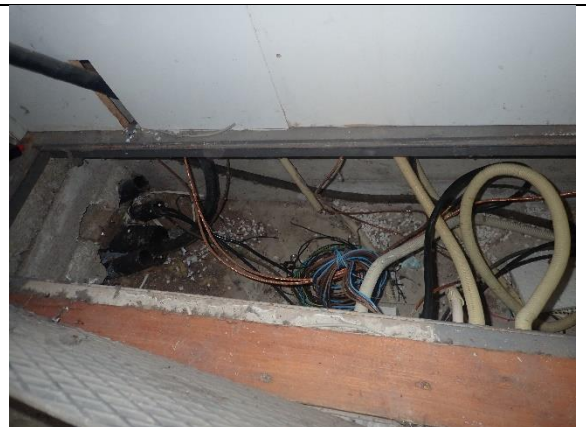
Kuva 2. Sähkökaapin alapuolinen tila

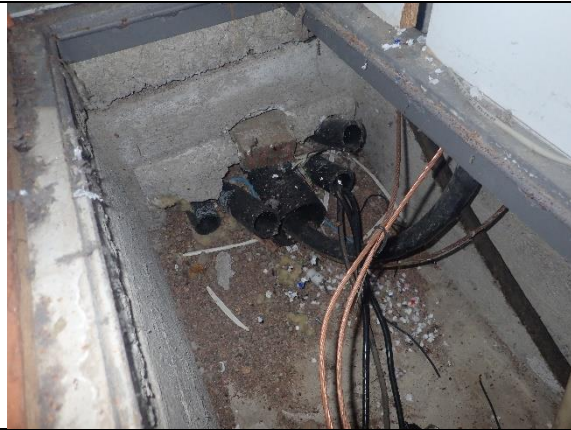
Kuva 3. Epätiivitä läpivientejä

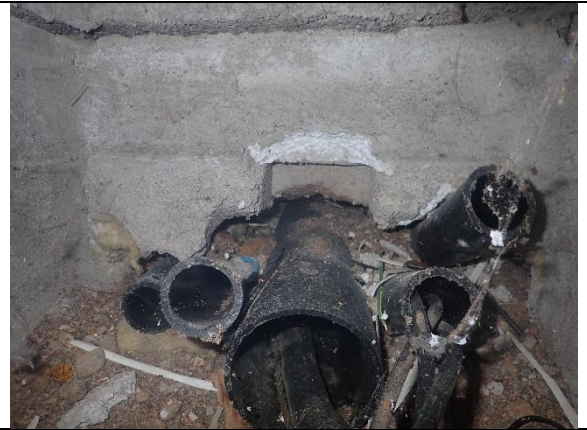
Kuva 4. Epätiiviiit läpiviennit

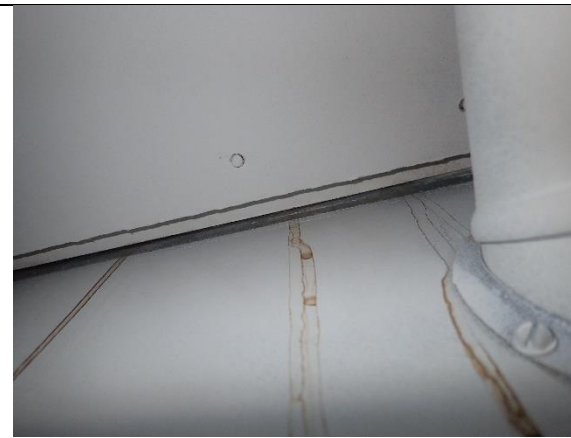
Sos.tilassa (tila 33) olevan IV poistokanavaalaitikon yläpohjaläpiviennin kautta on ollut vesivuotoa. Vuoto on ollut pitkäaikainen ja käyttäjien mukaan vuosittain toistuva. Vuotopaikan kohdalla esim. pukukaapin yläpinnalla on laaja ruostejälki ja ko. kaapin kohdalla lappu, jossa kerrotaan vuodosta.

Kuva 5. Valumajälkiä sosiaalityloissa

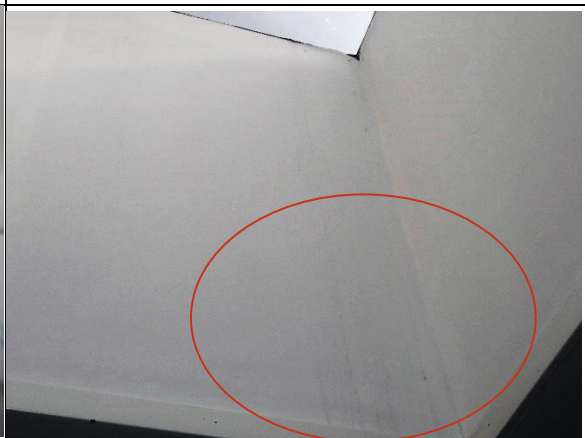
Kuva 6. Valumajälkiä kattoikkunassa

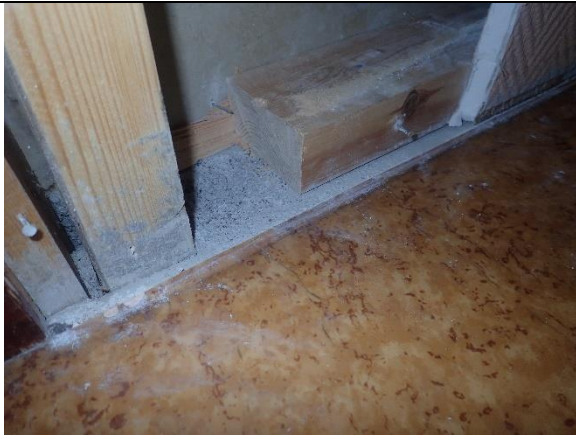
Kuva 8. Rakenneavaus ryhmähuoneessa, pystytolppa jatkuu betonin alle.

Kantavat väliseinät on toteutettu rakenneavausten 4, 6 ja 8 mukaisesti, seinärakenteet lähtevät betonilaatan alapuolelta. Seinien alaohjauspuu on lattian lämmöneristekerroksen tasossa ja tästä syystä siihen kohdistuu kosteusrasitusta rakennuksen alapuolisesta maaperästä. Puurakenteesta mitattiin tutkimushetkellä 15–20 paino-% kosteuspitoisuuksia. Tämä kosteus on aiheuttanut puurakenteen pinnan mikrobivauriot (näytteet mMSA9 ja mMSA10). Puurakenteen päällä on yhtenäinen, tiivis betonilaatta mutta pystyrakenteiden liittymien kautta rakenteen alaosaan ja maaperästä on yhteys sisäilmaan koska väliseinärakenteissa ei ole eristevillaa ja puu/betoni liittymä ei ole tiivis. Lisäksi paikoin betonia ei ole puurakenteiden välissä.

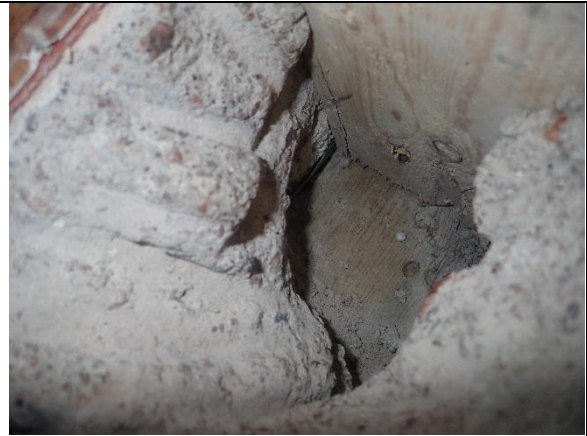
Kuva 9. Pystytolppa lähtee betonilaatan allaolevan alajuoksun päältä

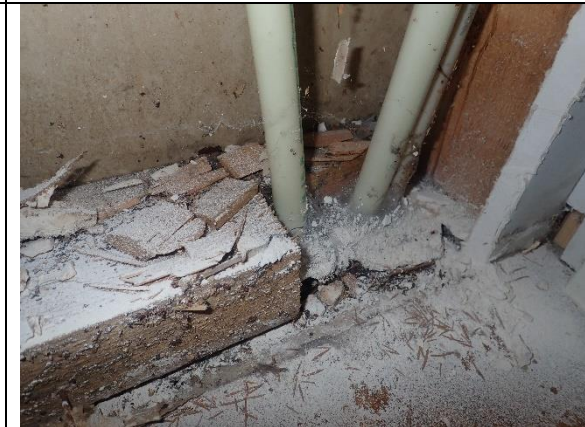
Kuva 14. Lähikuva rakenneavauksesta, seinässä ei eristettä, seinän sisällä rakennusjätettä/pölyä ja levypinnoilla vesivaluma jälkiä.

WC/leikkihuone (tilat 16/13) seinän levytyksen sisäpinnalla **havaittiin viite mikrobivauriosta**. Havaitut mikrobivauriot ovat aiheutuneet yläpohjan lävistävät viemärin tuuletusputken ulkopinnalle syntyneen kondenssikosteuden ja putken vesikattovuodon seurauksena. Vettä on päässyt valumaan seinärakenteen alaosaan saakka koska seinärakenteessa ei ole eristemateriaalia (tyhjä onkalo).

Paikalliset väliseinävauriot on korjattava käytönturvaavien korjaustoimenpiteiden yhteydessä.

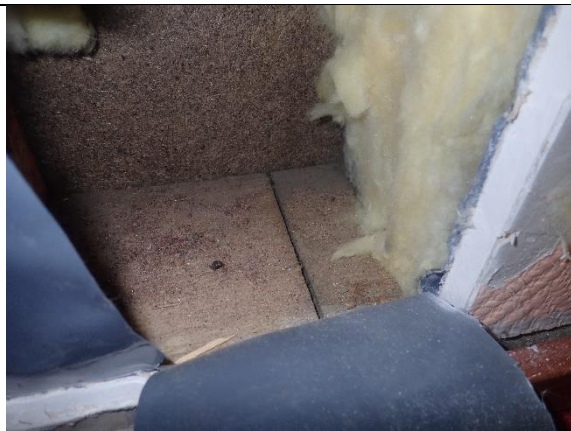
Kuva 17. Ulkoseinärakenne avattu, lämmöneriste poistettuna

Ulkoseinärakenteen lämmöneristeen ulkopinnalta otetussa materiaalinäytteessä (mMSA4) havaittiin **vahva viite mikrobivauriosta**. Samasta kohtaa otetussa lämmöneristeen sisäpinnan materiaalinäytteessä(mMSA6) **ei havaittu** mikrobivaurioita.

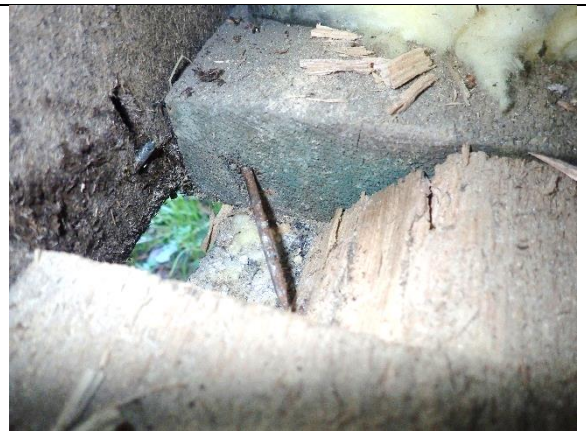
Ulkoseinärakenteen alaohjauspuu ei ole täysin sokkelirakenteen päällä, josta syystä rakenteen ilmatiiveys on puutteellinen.

Kuva 18. Ulkoseinän alajuoksupuuh on osittain sokkelin ulkopuolella

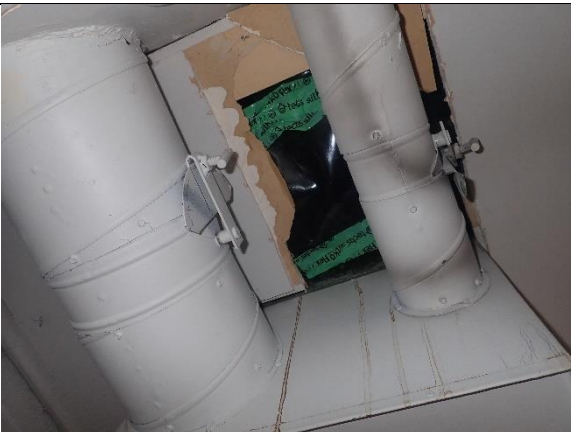
Kuva 19. Rakenneavaus yläpohjaan sosiaalitalassa, jossa valumajälkiä

Vuotopaikan kohdalla yläpohjan lämmöneristeessä(mMSA7) **havaittiin heikko viite mikrobivauriosta**. Havaitut mikrobivauriot ovat aiheutuneet yläpohjan lävistävät IV kanavalaatikon ulkopinnalle syntyneen kondenssikosteuden ja putken vesikattovuodon seurauksena.

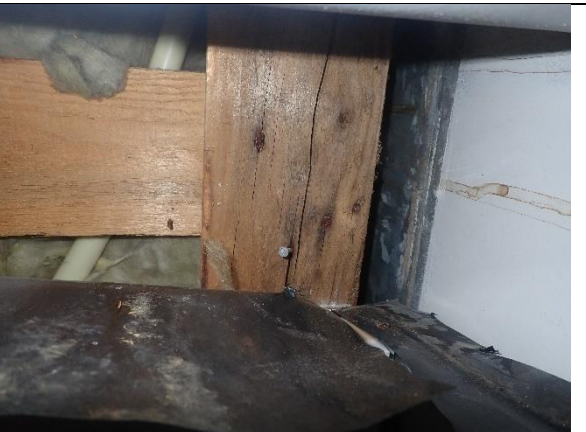
Kuva 20. Rakenneavaus yläpohjaan, ruodelaudoissa kosteusjälkiä

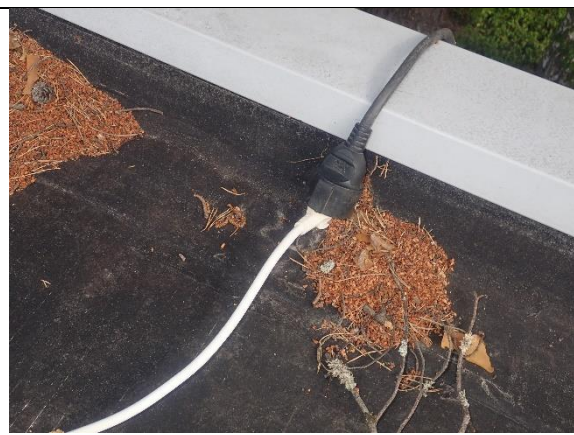
Katteen päälle lammikoituu paikoin vettä. Kattokaivojen ympärillä roskaa. Kattokaivon sulanapito kaapelin sähköliitäntä ei ole määräysten mukainen.

Kuva 22. Sulanapitokaapeli ei ole sähköasennusten mukainen

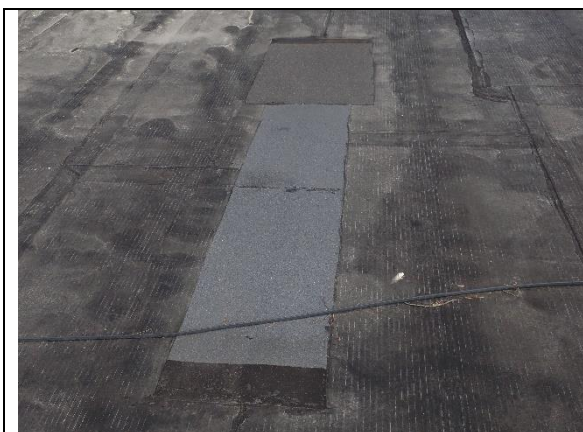
Kuva 23. Paikattu kohta katossa

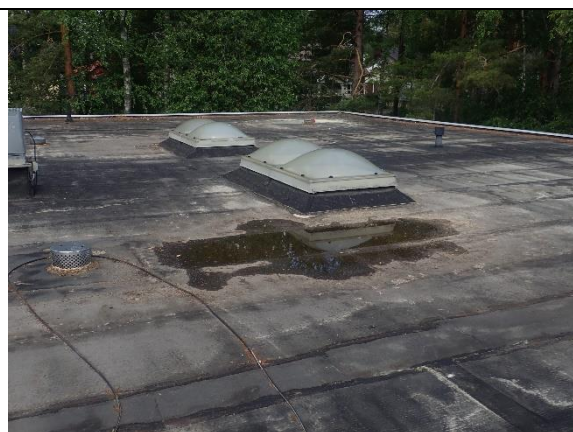
Kuva 24. Lammikoitunut vesi

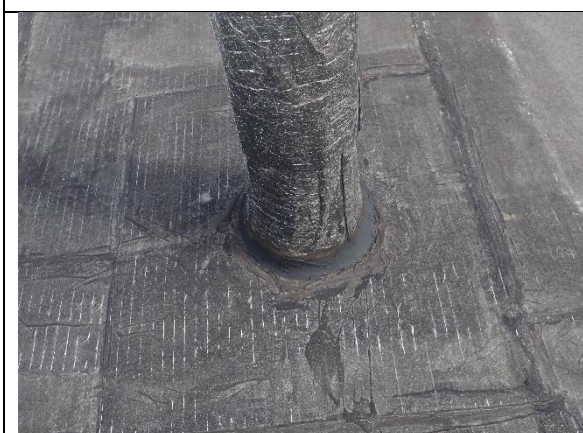
Kuva 25. Ikääntynyt vesikate

Vesikate on ikääntynyt ja paikoin runkorakenne on näkyvässä. Katetta on paikattu kermisuikaleilla ja bitumiliima kittauksilla. Läpivientien liittymät ovat ikääntyneet ja niissä on tiiveyspuutteita. Kattoikkunat ovat ikääntyneet, halkeamia ja yksi kiinnitysruuvi puuttui, halkeamia korjattu kittaamalla.

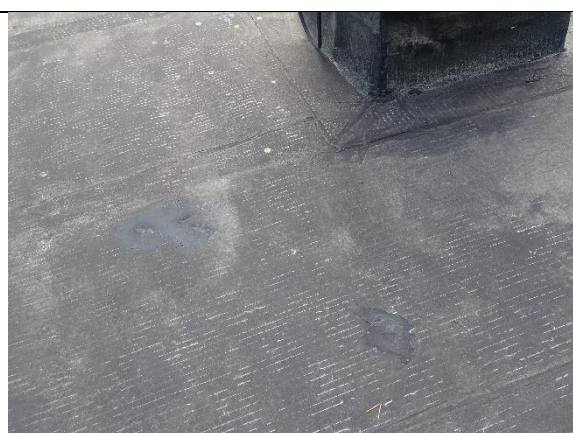
Kuva 26. Paikkauksia vesikatteessa

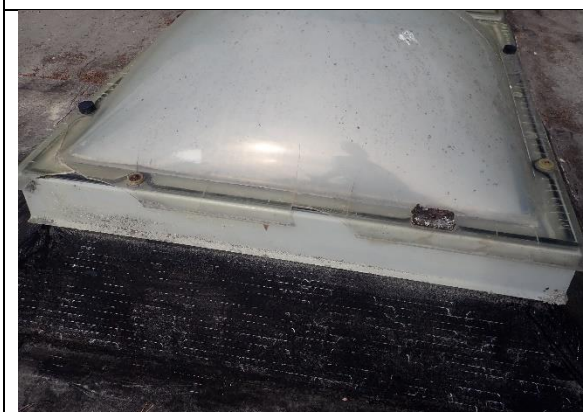
Kuva 27. Ikääntynyt kattoikkuna

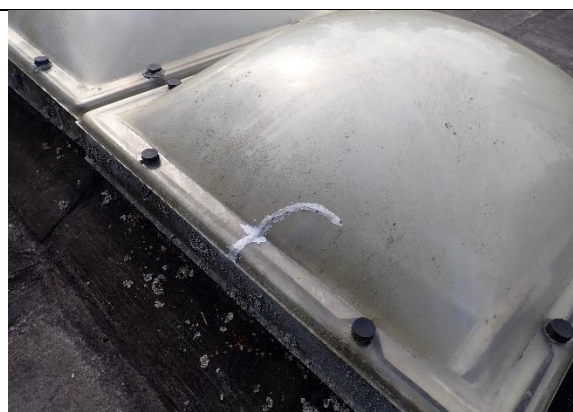
Kuva 28. Halkeama kattoikkunassa paikattu kittauksella.

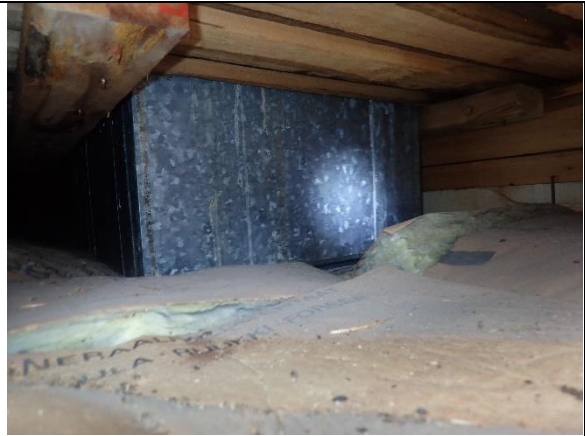
Kuva 36. Kuva vuotaneen tuuletuskanavan kohdalta yläpohjassa, vuotojälkiä imulaatikon ulkopinnalla

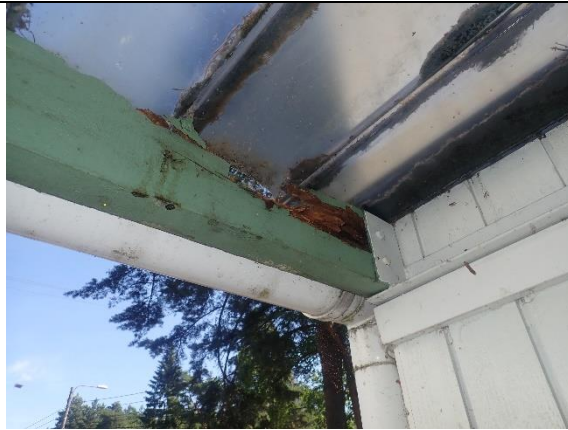
- **Keittiön sisäänkäynnin edessä olevan katoksen vaakapalkki lahovaurioitunut**
 - o **tarvitsee pikaisen korjauksen**
- sokkelin vierustoilla ei ole ns. "erotuskaistaa" jolla kasvatuskerros erotettaisiin perustusrakenteista

Kuva 39. Lahovaurioitunut valokatteen kannatinpalkki, keittiön oven katos.

- lahovaurioituneen valokatekannattajan pikainen uusiminen, ennen talvea(lumikuorma)
- sokkelissa, lähellä maanpintaa olevien muottisiderekien sulkeminen ennen syksy/talven sadekautta
- kasvillisuuden poistaminen perustusten läheisyydestä

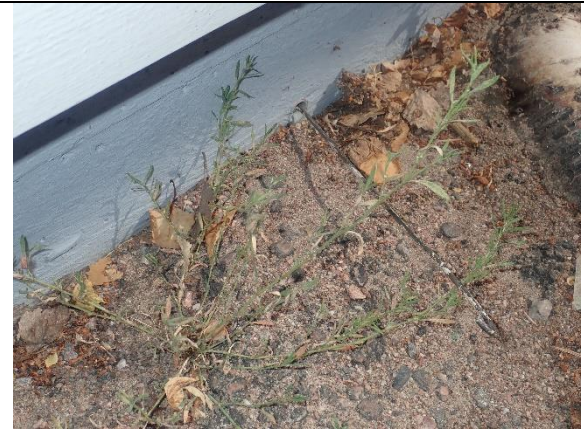
Kuva 40. Sokkelin valumuotin sidontaputkien reiät ovat avoimia, osa reiästä on maanpinnan tasossa/alla

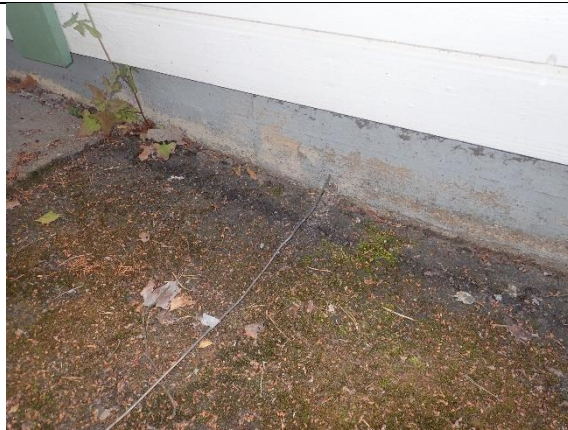
Kuva 41. Sokkelin "reikä" maanpinnan tasossa

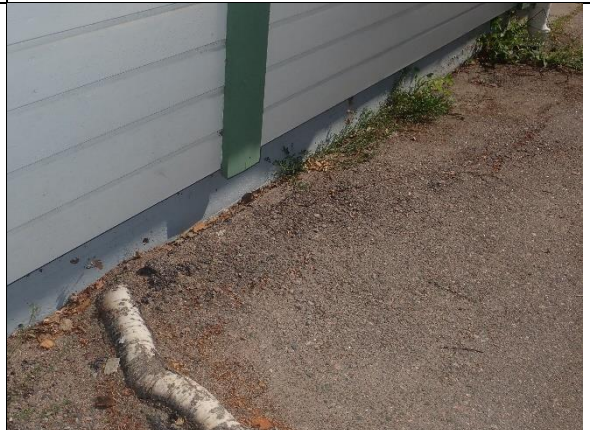
- rakennuksen alle on kasvanut isoja puunjuuria
 - o puu on kaadettu pois

Kuva 42. Pihan puolella sokkelin alapuolelle menee useita puunjuuria ja sidontaputket maanpinnan tasolla
