# *Observerande tillgänglighetskartläggning centrum 6.3.2024*

Tillgänglighetsarbetsgruppen i Lovisa

## Observerande tillgänglighetskartläggningsvandring vintertid i Lovisa centrum 6.3.2024 kl. 13.00-15.15

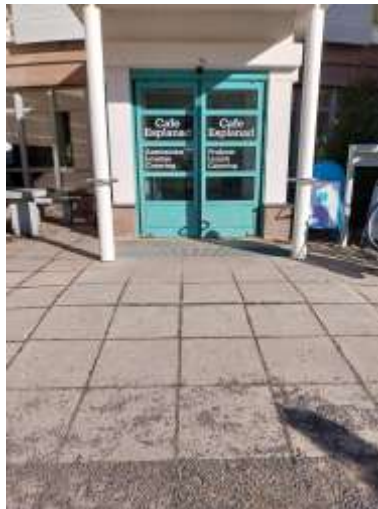
**Esplanad:** Jag tycker att det skulle vara viktigt att reparera och jämna ut plattorna på avsatsen vid Esplanads huvudingång och den jordramp som leder in i byggnaden. (Objekt på specialnivå, servicehus för seniorer)

Utegallrets ögonstorlek är lite för stor. Gallret framför dörren får inte vara halt ens när det är vått. Gallret ska hållas på plats väl och ovasidan måste vara i nivå med ingångsavsatsen. Maximistorleken av hålen är 10 mm x 30–70 mm (skyddsgallrets maskvidd på 10 x 70 mm fungerar).

**Bild 2** Området med de belagda plattorna och gallret framför ingången till Esplanad

Objekt	Observerat hinder	Åtgärd	1	2	3	T	H	S	Ansvarig part/ Utförare
<b>Esplanad</b>  Viktigt att få i skick med tanke på målgruppen	Området framför huset	Gården är belagd med grå plattor som lutar i cirka 10,5 % vinkel mot vägen. Sidolutningen gör det svårt att röra sig på gatan med rullstol.	En rad av plattor tas bort. Då skulle rampen börja tidigare och utjämnningen förverkligas under en längre sträcka och stämma överens med rekommendationen (5–6 % utomhus). Detta skulle skapa en flackare ramp och avlägsna den tröskel som är utformad av plattor som sjunkit och som utgör en snubblingsrisk. Området framför dörröppningen skulle fortfarande vara tillräckligt stort.			X			X	Stiftelsen för Lovisanejdens servicehus
	Ingång	Gallret vid ingången har för stora hål och kan medföra snubblingsrisk om en promenadkäpp, vit käpp eller skoklack fastnar i det.	Gallret byts.			X		X		Stiftelsen för Lovisanejdens servicehus

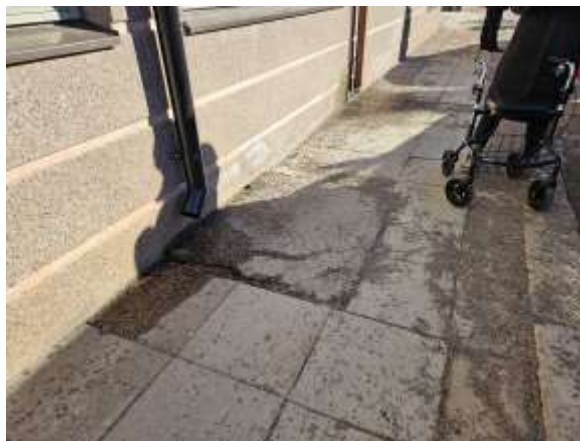
**Bild 3** Lappad asfalt på trottoaren i närheten av Esplanad

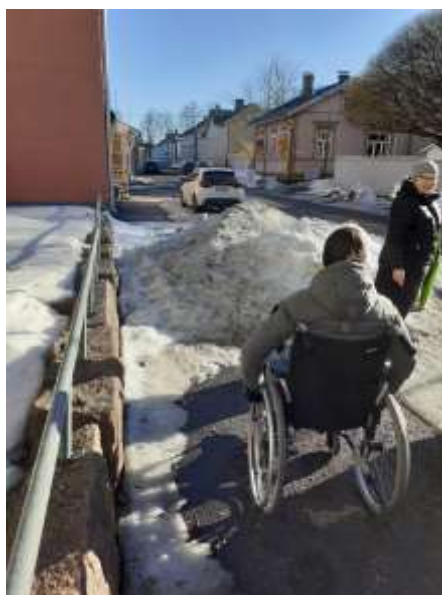
Vinterunderhållet på servicehus Esplanads gata var inte helt på den nivå som krävs, eftersom snöhögar hindrade gång i närheten av servicehuset även efter att merparten av snön hade smält. Det finns för övrigt rätt dåligt med parkeringsplatser nära Esplanad.

**Bild 4** En snöhög på trottoaren i närheten av Esplanad

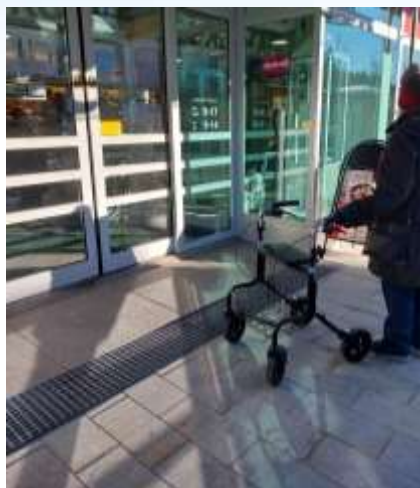
**Bild 5 Området med de belagda plattorna och gallret framför ingången till Köpcentret Gallerian**

Ingång	Gallret vid ingången har för stora hål och kan medföra snubblingsrisk om en promenadkäpp, vit käpp eller skoklack fastnar i det.	Gallret byts.			X		X		Köpcentret Galleria Lovisa
	Ingång	Vid köpcentrets (automatiska) dörr bildas det i skarvstället en liten tröskel som är lite söndrig/sprucken.	Skarvstället repareras så att det inte finns en nivåskillnad.	X				X	X	Köpcentret Galleria Lovisa
	Trappor	Ingen kontrastfärg i trapporna	Kontrastränder i trapporna	X				X		Köpcentret Galleria Lovisa
	Hiss	Att hissen är liten begränsar färdsel med större hjälpmedel.	En skylt med kontaktinformation ifall man behöver hjälp		X		X			Köpcentret Galleria Lovisa
<b>Torget</b>	Torgområde	Inga pausbänkar på vintern	Mitt på det svårframkomliga torgområdet placeras bänkar för vilopausar.			X	X			Infrastrukturavdelningen
	Torgområde	Torget är belagt med nubbsten. Stenarna har ojämn yta och det	En jämn asfalterad rutt i form av bok-			X			X	Infrastrukturavdelningen, Stads-

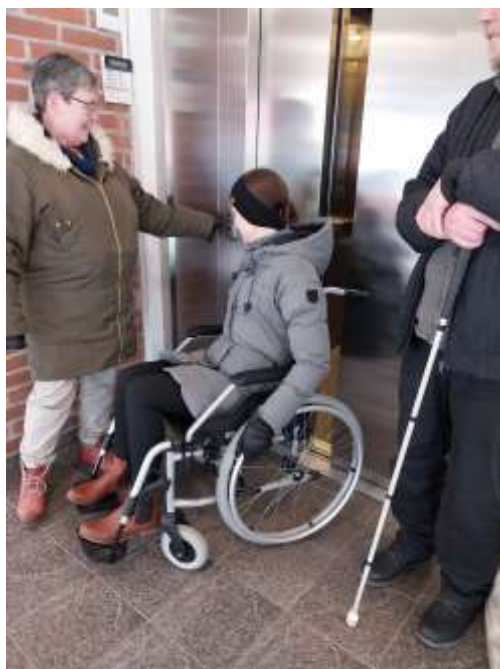
**Bild 6 Hissen i Köpcentret Gallerian**

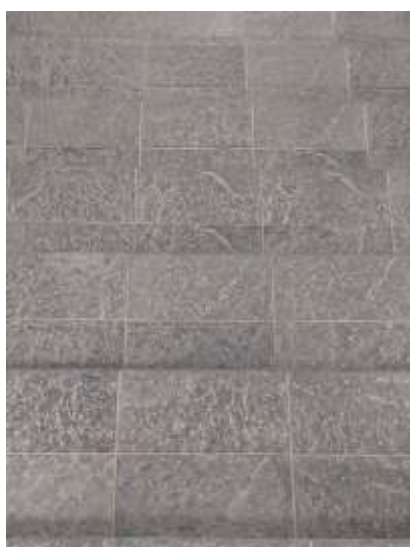
**Bild 7 Trapporna utan kontrastränder i Köpcentret Gallerian**

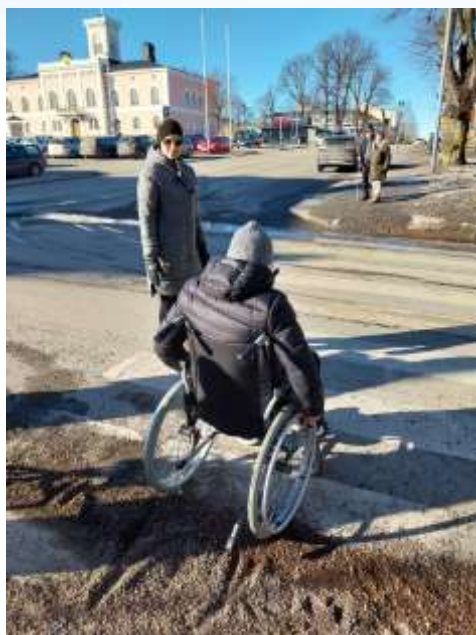
**Bild 8 Skyddsvägen i hörnet av torget**

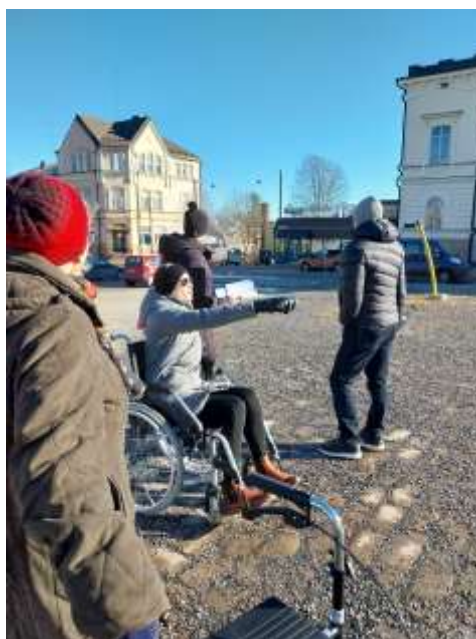
**Bild 9 Torget med nubbstensbeläggning**

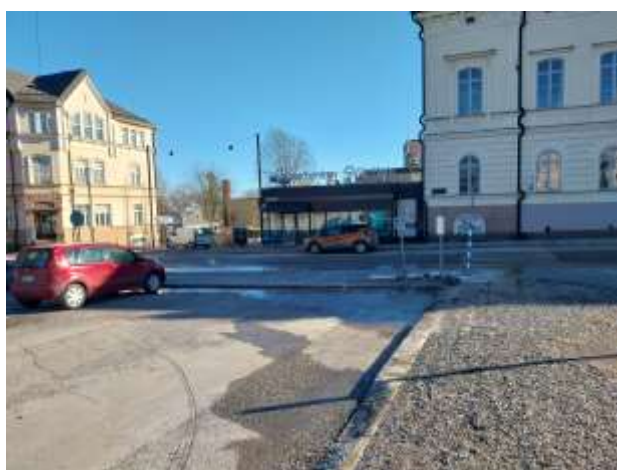
**Bild 10 Ett av torgets parkeringsområden**

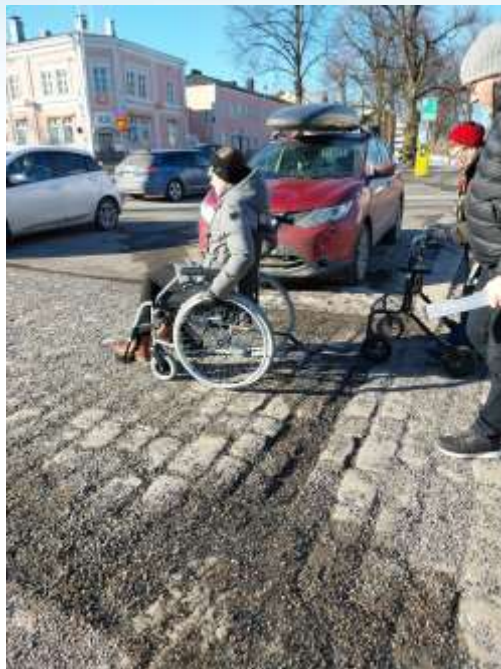
**Bild 11 Vattenfåra mellan två parkeringsplatser**

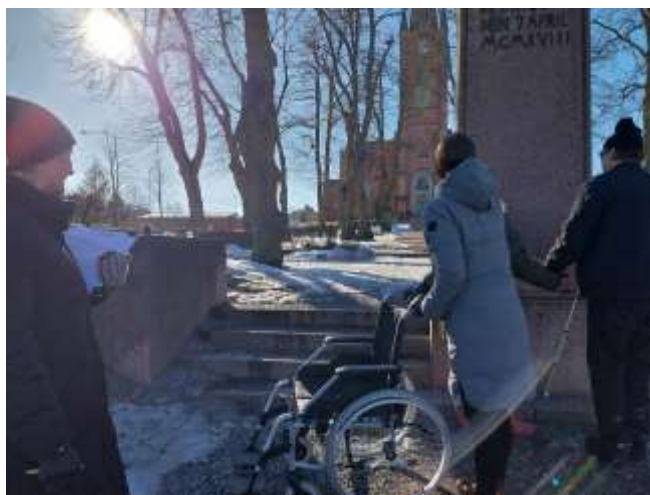
**Kuva 13 Trapporna som leder till minnesmärken över slaget vid Lovisa 1918**

Trapporna som leder till minnesmärken över slaget vid Lovisa 1918	Trapporna har inte ledstänger. Trappsteget längst ner är lägre än de andra.	Trapporna på minnesmärkets område förses med ledstänger. Mer sand tillsätts eller sand tas bort framför det nedersta trappsteget.	X						X	Infrastrukturavdelningen
	Skyddsväg	Packad snö på skyddsvägens ramper	Den packade snön putsas bort snabbare vid skyddsvägarna.		X					X	Infrastrukturavdelningen
<b>Apoteket Kronan i Lovisa</b> Inget tillstånd	Ingång	Ingen kontrastfärg på trapporna, det är svårt att upptäcka trappsteget.	Kontrasten på trappornas kant vid ingången ökas.	X						X	Apoteket Kronan i Lovisa

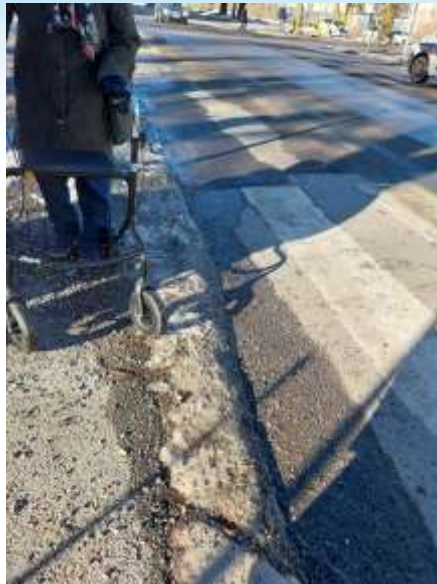
Bild 14 Packad snö på skyddsvägens ramp

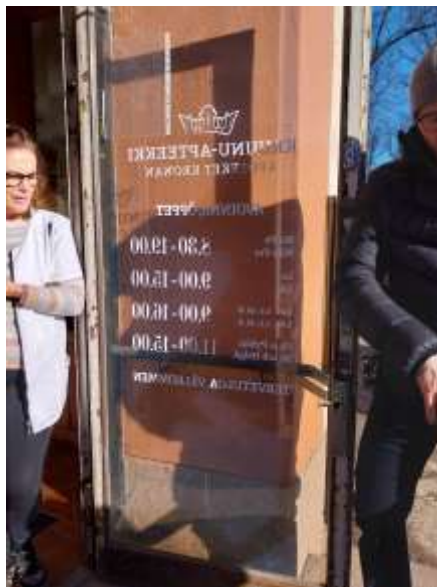
Bild 15 Ingången till Apoteket Kronan i Lovisa

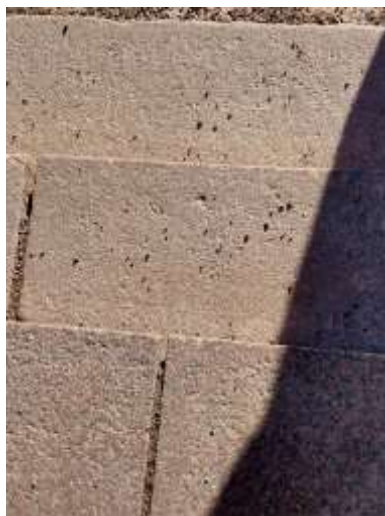
Bild 16 Trapporna som leder till Apoteket kronan i Lovisa utan kontrastränder

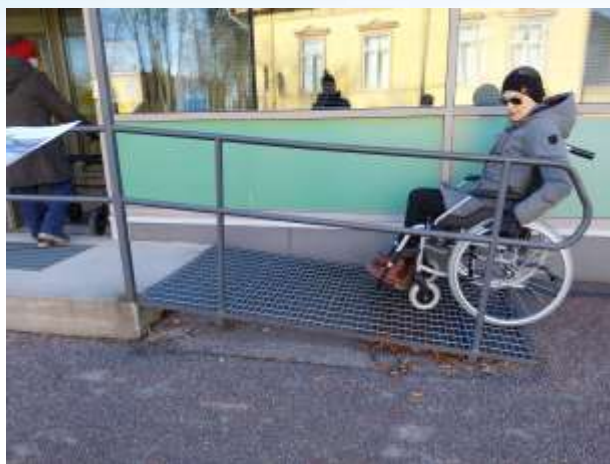
Bild 17 Rampen som leder till LovInfos ingång

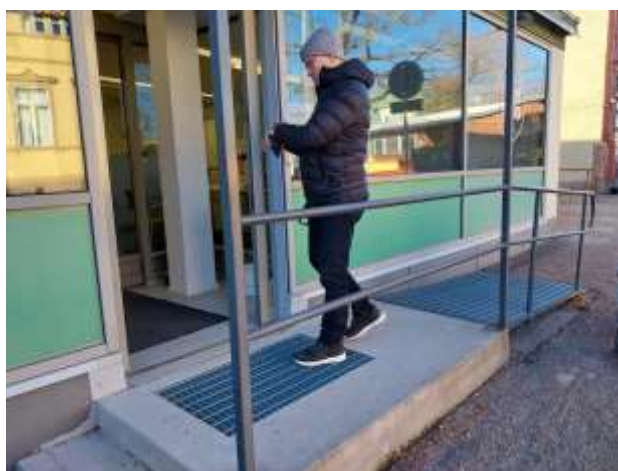
Bild 18 LovInfos automattörr och trapporna utan ledstång

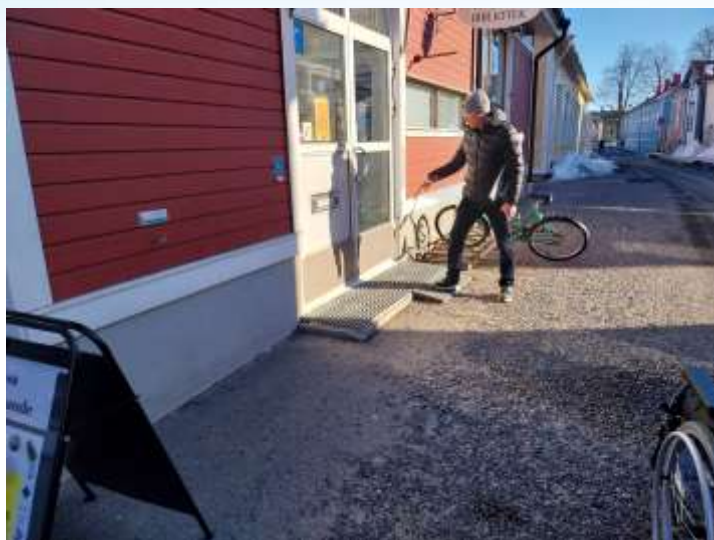
**Biblioteket:** Området framför bibliotekets huvudingång var inte tillgängligt ens under vintertid. Den så kallade rampens lutning är 21 % (tillåten lutning 5 %). Det är uppenbart att vinterunderhållet vad gäller skottande av snö och sandning har skötts väl framför biblioteket eftersom frusna snöhögar inte syntes till.

Bild 20 Ingången till huvudbiblioteket

Framför huvudingången borde man göra en avsats med en avgående ramp parallellt med väggen mot centrum. Dörrklockan eller tryckknappen för en elektronisk dörr ska placeras så att man kan använda den också sittande i rullstol. Ingångarna planeras så att de är tillgängliga. Byggnadens ingång måste lätt kunna identifieras som en ingång. Den måste framträda tydligt när man närmar sig från olika riktningar. Skyltar och vägledande konstruktioner, till exempel ledstänger, visar vägen från ankomstlederna och parkeringsplatsen till ingången. Synskadade personer kan vägledas med hjälp av ljushets- och materialkontraster. Enligt förordningen om säkerhet vid användning av byggnader (§ 18) ska ingången med beaktande av täckmaterialet och takets lutning skyddas med snöhinder mot snö och is som kan falla från byggnadens tak. Framför ytterdörren behövs en avsats för att rullstolar ska kunna vända där och för att personer som sitter i rullstol ska kunna öppna och stänga dörren. En avsats som gränsar till en förbindelseled får vara högst 20 mm högre än förbindelseledens yta. Den maximala lutningen för en avsats är 2 % (1:50). Öppningsknappen placeras på den sida där dörren öppnas, på 900–1 100 mm höjd och på minst 400 mm avstånd från hörnet. Knappen placeras så att användaren inte behöver flytta sig ur vägen för dörren som öppnas. En dörr som är försedd med en öppningsanordning ska förbli öppen i minst 25 sekunder. I rampens nedre och övre ända ska finnas en vågrät, minst 1 500 mm lång avsats för att det ska vara tryggt att gå på rampen. Avsatsens längd- och sidolutning får vara högst 2 %. Vid rampens kant ska det finnas en minst 50 mm hög skyddskant om rampen inte gränsar till en fast konstruktion. Rampen behöver en skyddskant för att förhindra att en rullstol eller ett annat hjulförsett gånghjälpmedel inte rullar över kanten. Till den del som rampen gränsar till en fast konstruktion, till exempel en vägg eller en mur, behövs ingen skyddskant. Båda sidorna av rampen ska förses med ledstänger som fortsätter så enhetliga som möjligt. (Särskilt den farliga rampen vid affären före kaféet i Esplanad.)

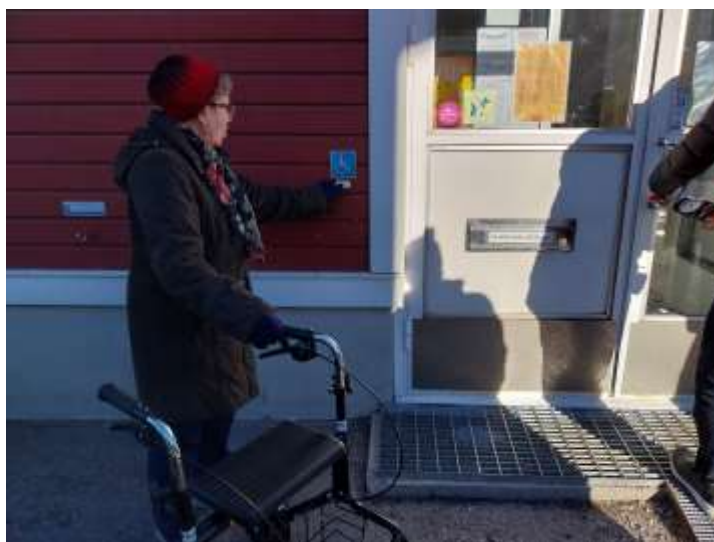
Bild 21 Huvudbibliotekets tunga dörr och lilla dörravsats

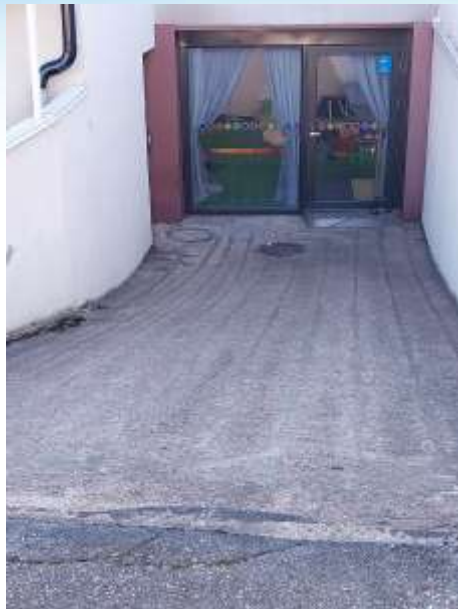
**Bild 23 Tillgänglig ingång till nedre våningen i huvudbiblioteket**

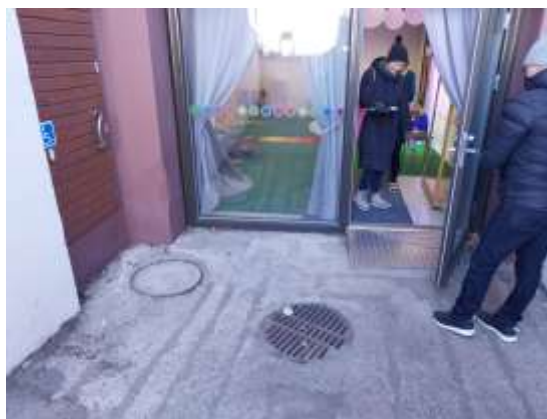
**Bild 24 Dörrklockan som inte fungerade vid den tillgängliga ingången till nedre våningen i huvudbiblioteket**

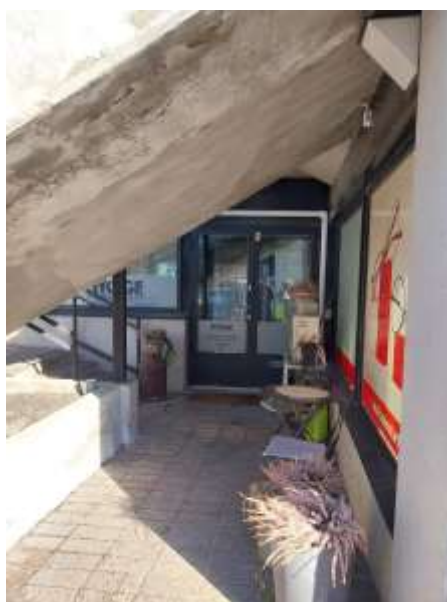
**Bild 25 Tillgängliga ingången under trapporna till Hygge**

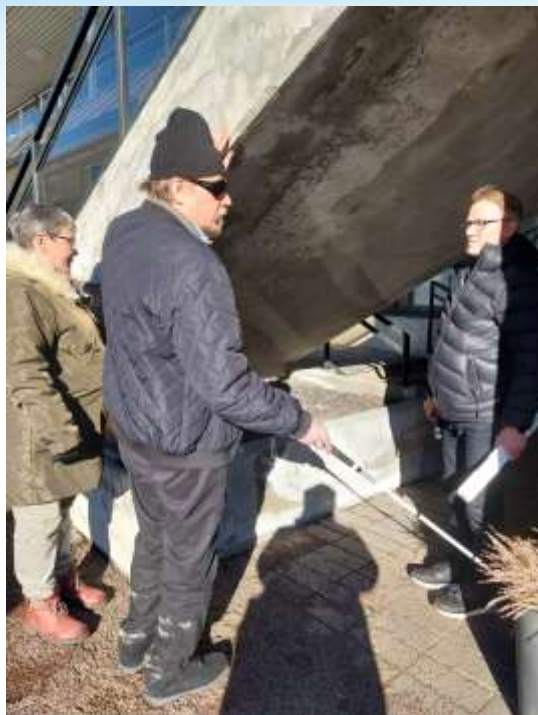
**Bild 26 En blind person skulle kollidera med trapporna utan ledsagare**

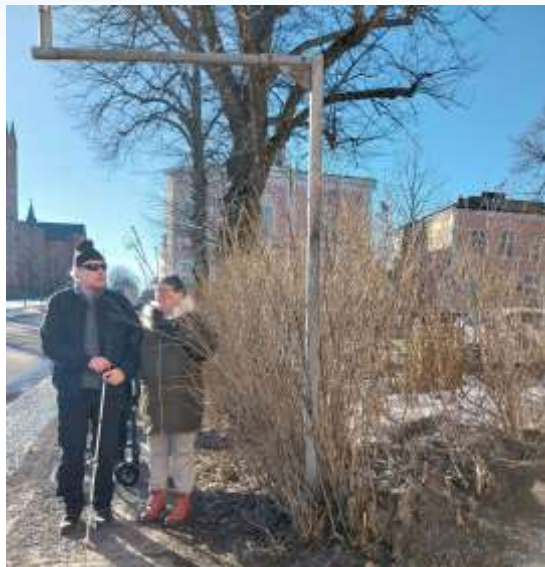
**Bild 28** Buskar som sträcker sig över trottoaren på Mannerheimgatan

<b>Rådhuset</b>	Trottoaren på Mannerheimgatan	Det finns buskar mellan trottoaren och stadens elbilar och de hindrar gång på trottoaren.	Buskarna måste röjas.	X					X	Infrastrukturavdelningen, lokalservicen
	Trottoarerna i centrum (torgmiljön)	Risk att snubbla på rännor som ligger på marken	Ett metalliskt skyddslock eller ett galler över vattenrännan	X					X	Infrastrukturavdelningen
	Pausbänkar	Diktarna är dåligt läsbara. Bänkarna står och gungar på (delvis lösa) naturstenar.	Plattbeläggning vid bänkarna fram till väggen. Texterna i diktplåtarna märks tydligt ut med kontrastfärg.				X		X	Hakeva rf, infrastrukturavdelningen, lokalservicen Diktplåtarna förverkligades i ett projekt. Tillgängligheten beaktas

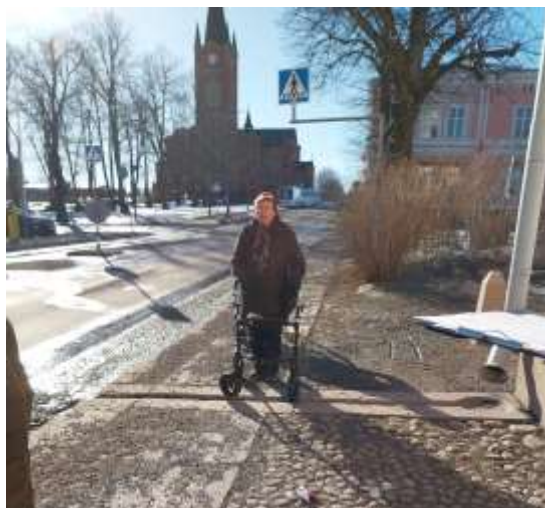
**Bild 29** Utmanande att ta sig fram med rollator över vattenrännan på trottoaren

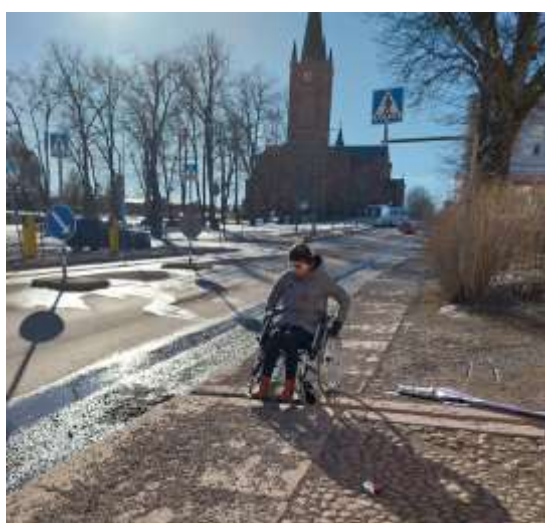
**Bild 30** Utmanande att ta sig fram med rullstol över vattenrännan på trottoaren

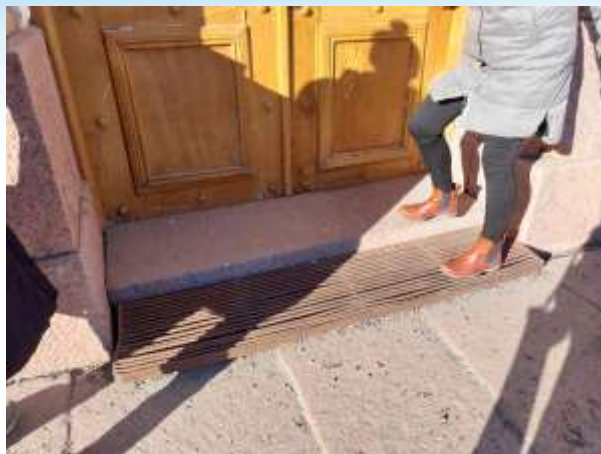
Bild 31 Gallret framför dörren till Rådhuset

bättre i kommande projekt.
	Ingången till Rådhuset	Ett rangligt galler framför dörren	Gallret måste förnyas.	X					X	Lokal-servicen
<b>Hörnet av Mannerheim-gatan och Drottning-gatan</b>	Området framför Hesburger Informationstavla	Rampen in 14 % Underlaget är oredigt: asfalt, mjuk sand, naturstenar, plattor samt snö och is. Informationstavlan ligger på sidan och framför den finns snö och is.	En flackare ramp En enhetlig yta av samma material			X			X	Infrastruktur-avdelningen
<b>ICT-affären på Karlskronabulevarden (hörnet av Drottning-gatan)</b>		Rampen är för brant och saknar en ledstång/ett räcke vilket utgör en fallrisk.	Rampen måste förses med ett räcke.	X					X	Fastighets-ägaren
<b>Skyddsvägar</b>	*		Vinterunderhållet effektiveras. Framskridandet av gatuplanen							Infrastruktur-avdelningen

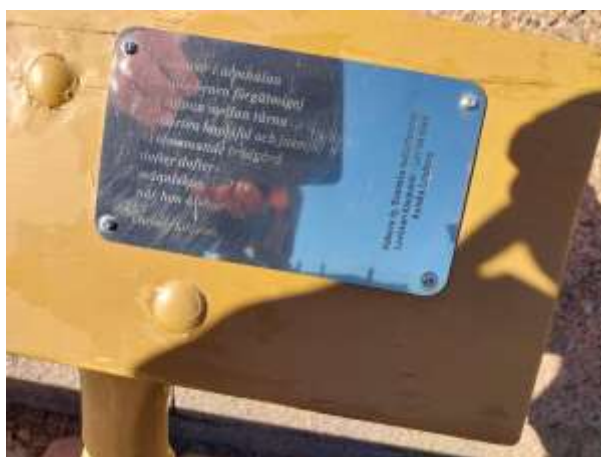
Bild 32 Pausbänk med diktplatta

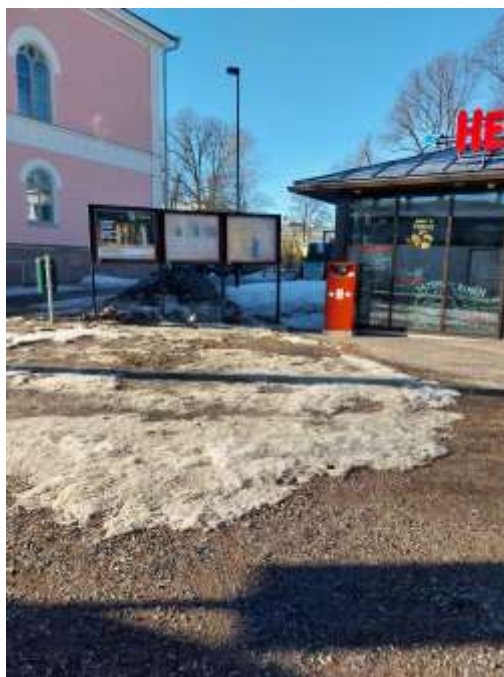
Bild 33 Hörnan vid Mannerheimgatan och Drottninggatan

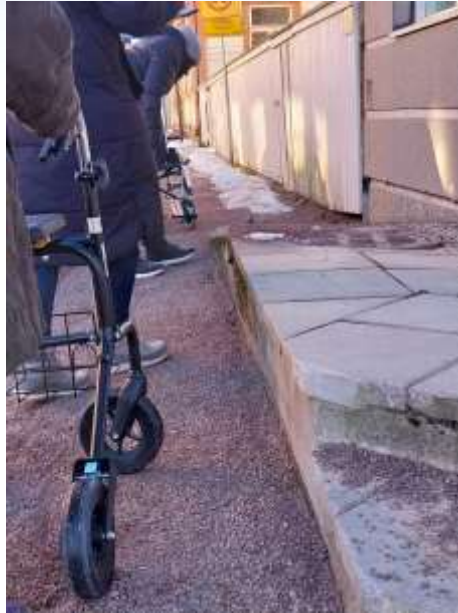
**Bild 34** För brant ramp som saknar en ledstång

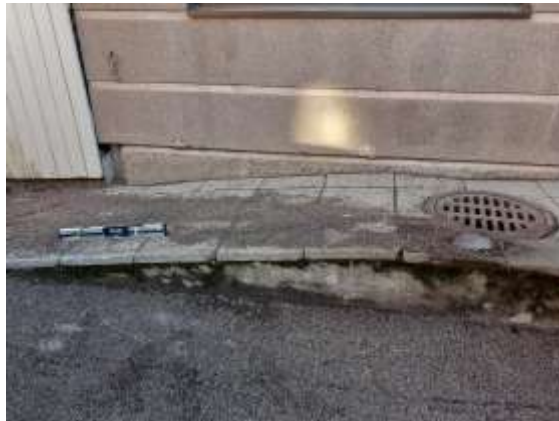
**Bild 35** Rampens lutning mäts
