SKANSSI

RAKENNUSHISTORIALLINEN SELVITYS

LOVIISA 10.5.2024

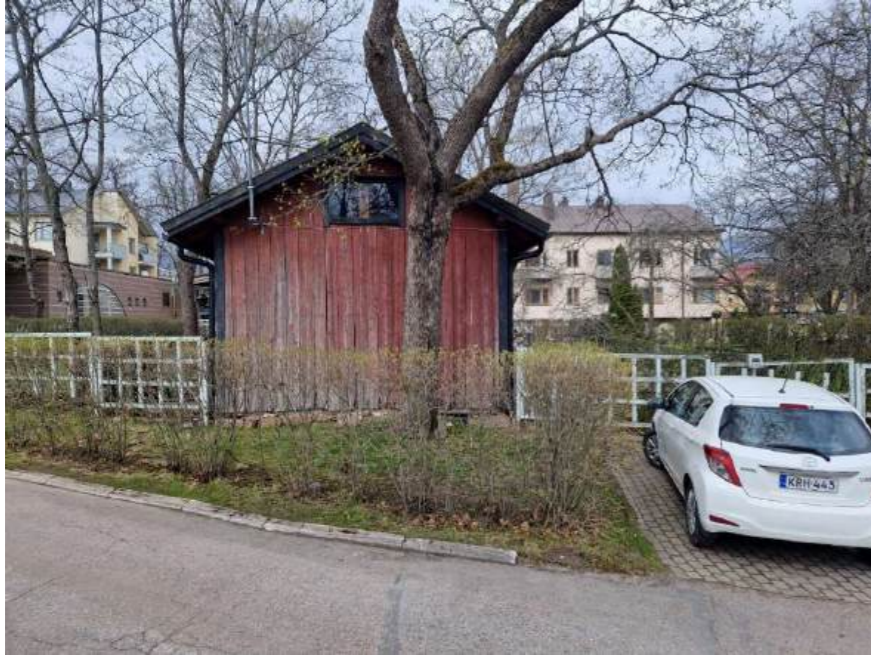
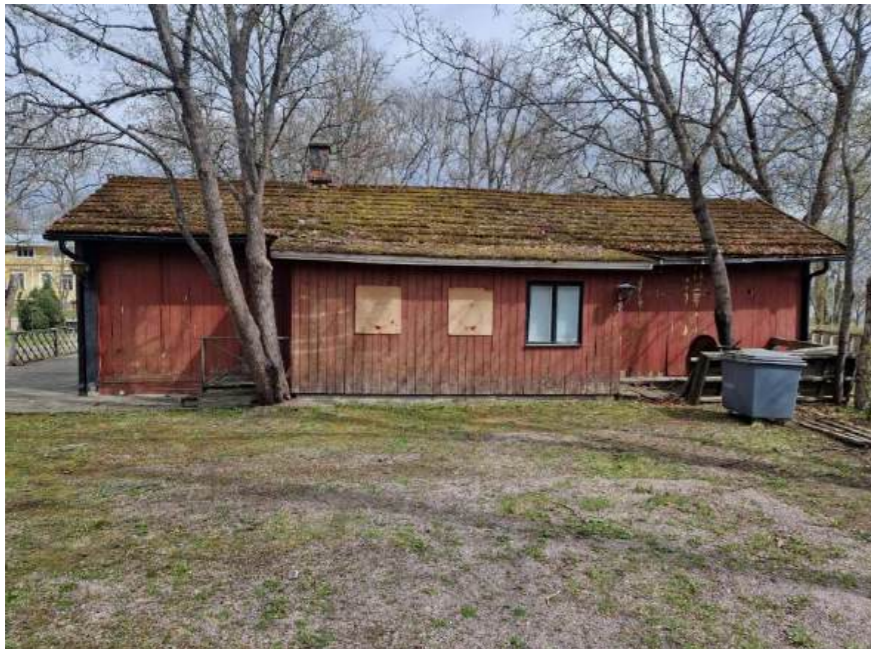
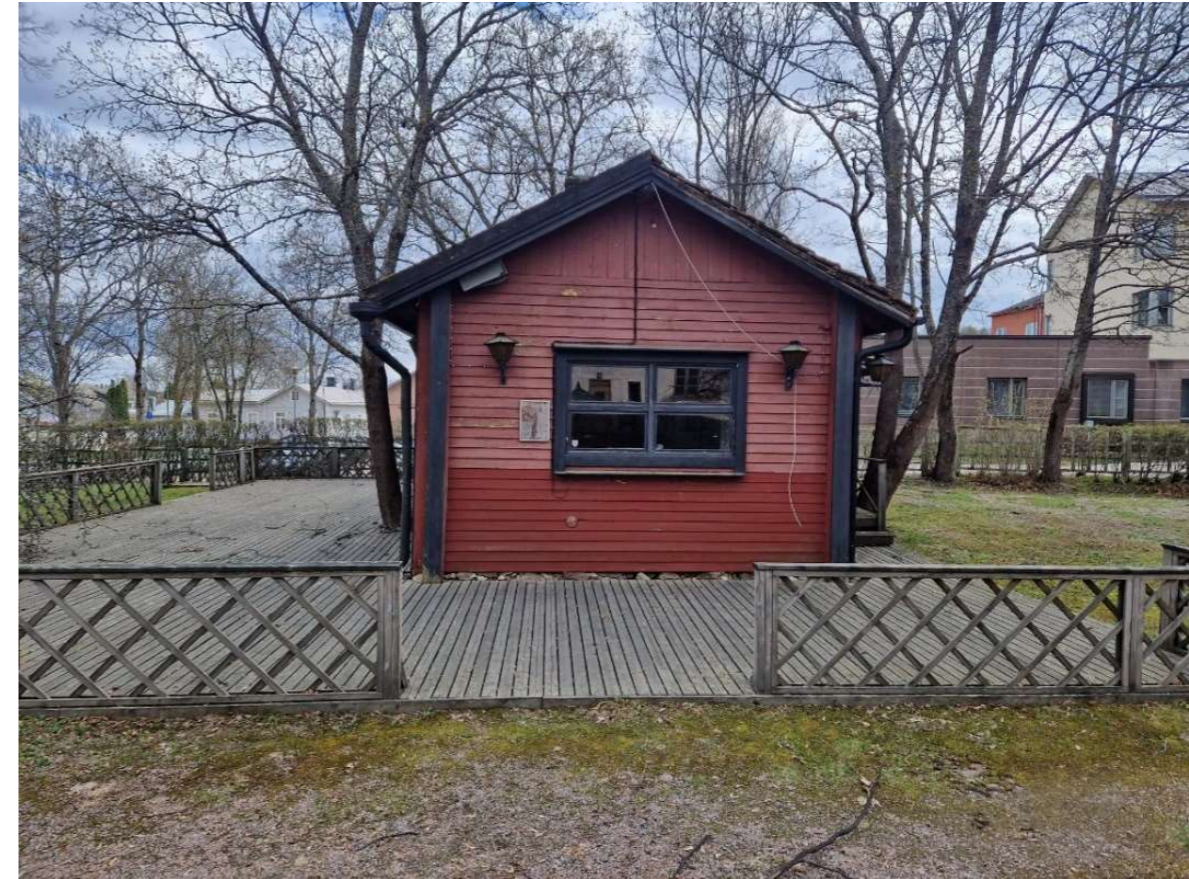
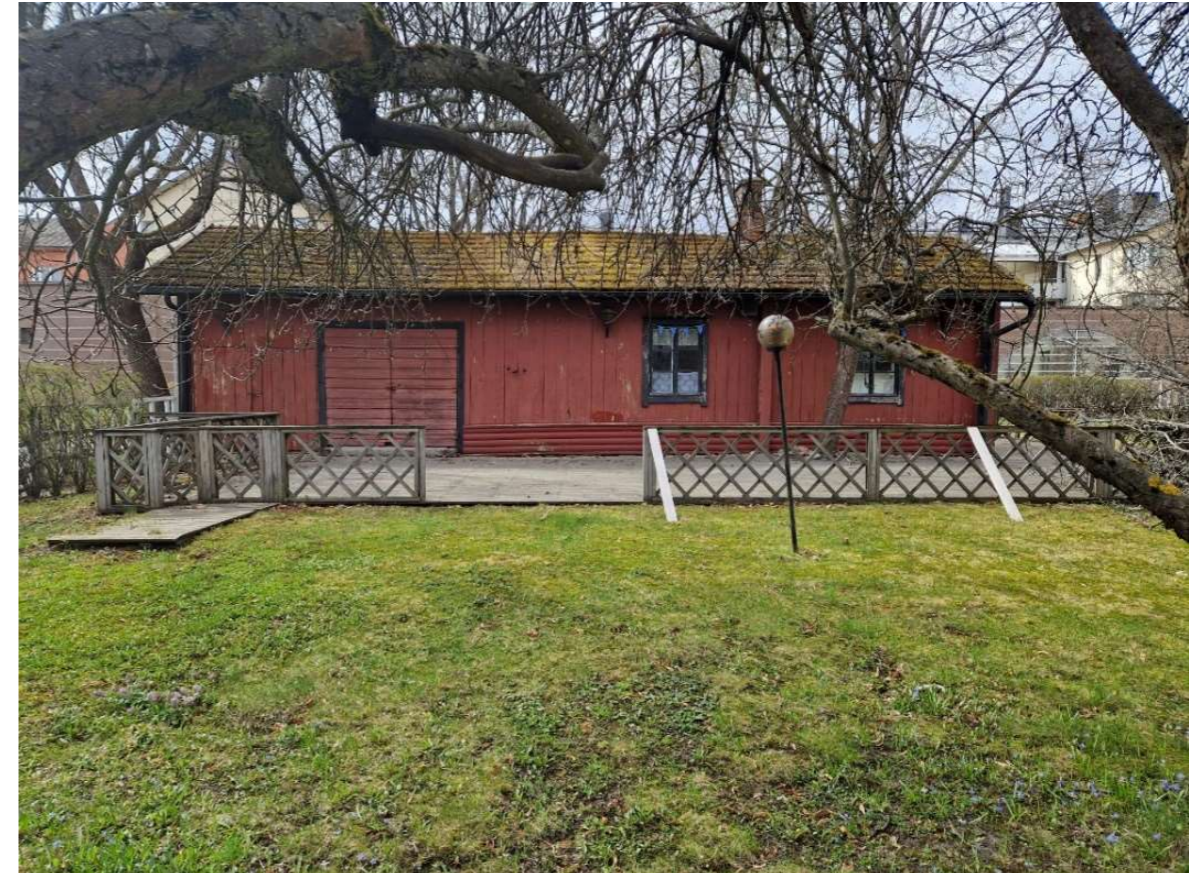
Rakennus on perustettu luonnonkiville. Eristetty puoli on hirsirakenteinen, varastotila rankarunkoinen. Pärekaton päälle on asennettu ensin huopa, sitten tiilikate. Pystylaudoitettua julkisivua on uusittu vaakapaneelein alaosastaan. Pohjoispääty on muista poiketen kokonaan vaakapaneloitu. Ikkunat ovat eri ikäisiä. Hirsirakenteen puolella on ruutujaollinen sisäpuite, ulkoikkunat ovat kaksipuitteisia ilman rakoja. Pohjoispäädyn ikkuna lienee 1980-luvulla ja heikentää voimakkaimmin tyyllistä alkuperäisvaikutelmaa. Rakennuksessa on muurattu savuhormi, joten se on toiminut saunana tai asuin/leivintupana.

Piharakennus on osin hirsi-, osin rankarakenteinen. Rakennus on todennäköisesti 1900-luvun alkuvuosikymmeniltä ja toiminut myöhemmin hotelli-ravintolan kesäravintolana. Matalan luonnonperustuksen johdosta alaosan laudoitusta on jouduttu uusimaan. Tyyllistä eheyttä vähentävät paitsi laudoituksen, myös ikkunoiden epäyhtenäiset päivitysratkaisut. Rankarakenteinen pääty on sisätilaltaan vaikuttava.
