Beställare
Lovisa stad

Datum
2020.06.24

Referens
1510055399-005

JORD- OCH GRUNDVATTENUNDERSÖKNING, DEL 3 PANIMONMÄKI- KVARNÅSEN

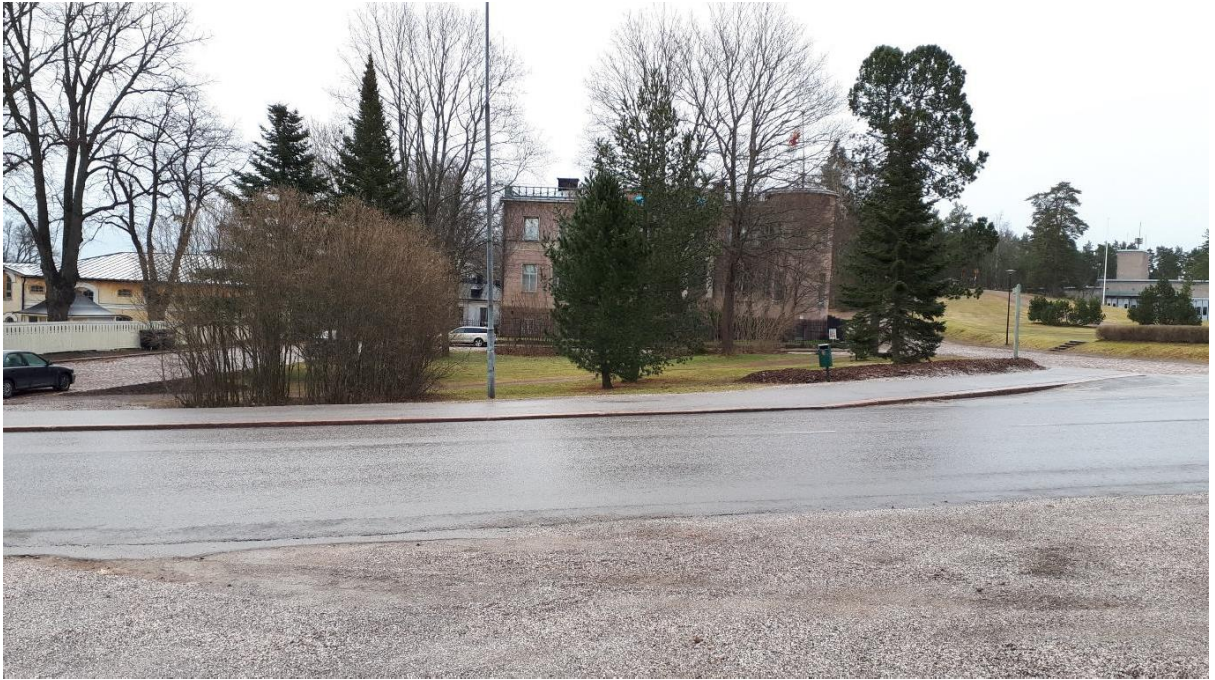
Bild 2. Den norra gränsen av planområdet sett från kyrkan.

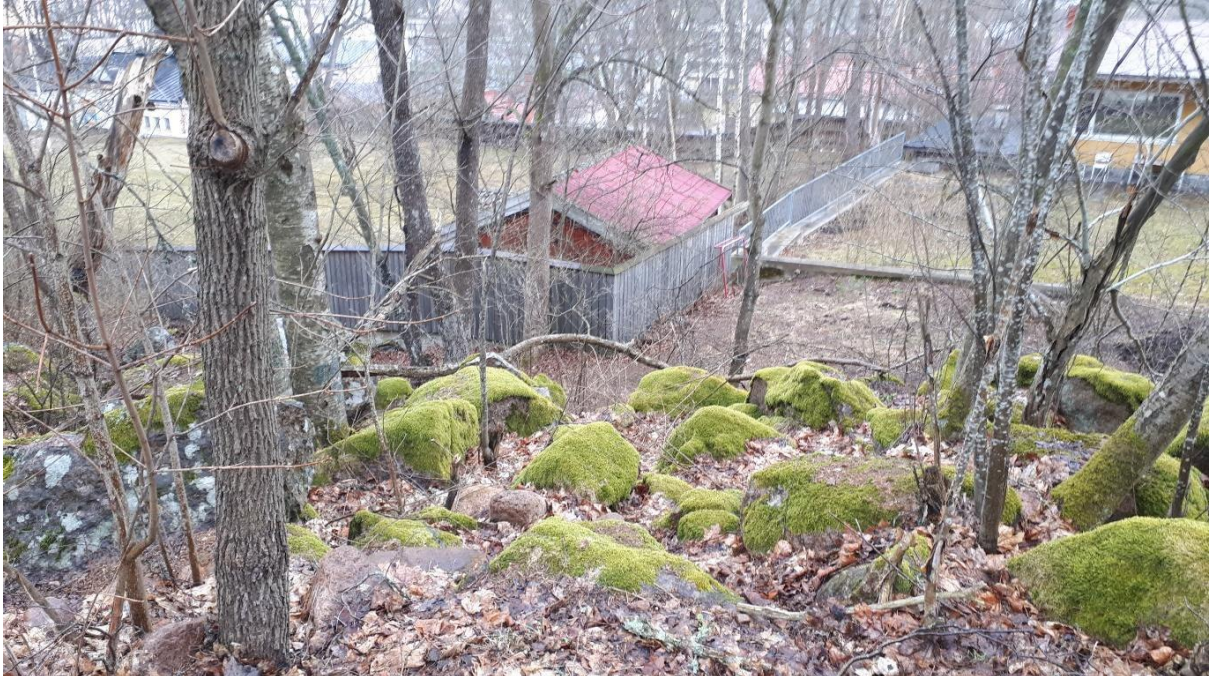
Bild 3. Kvarnåsens laglott vid planområdets södra gräns.

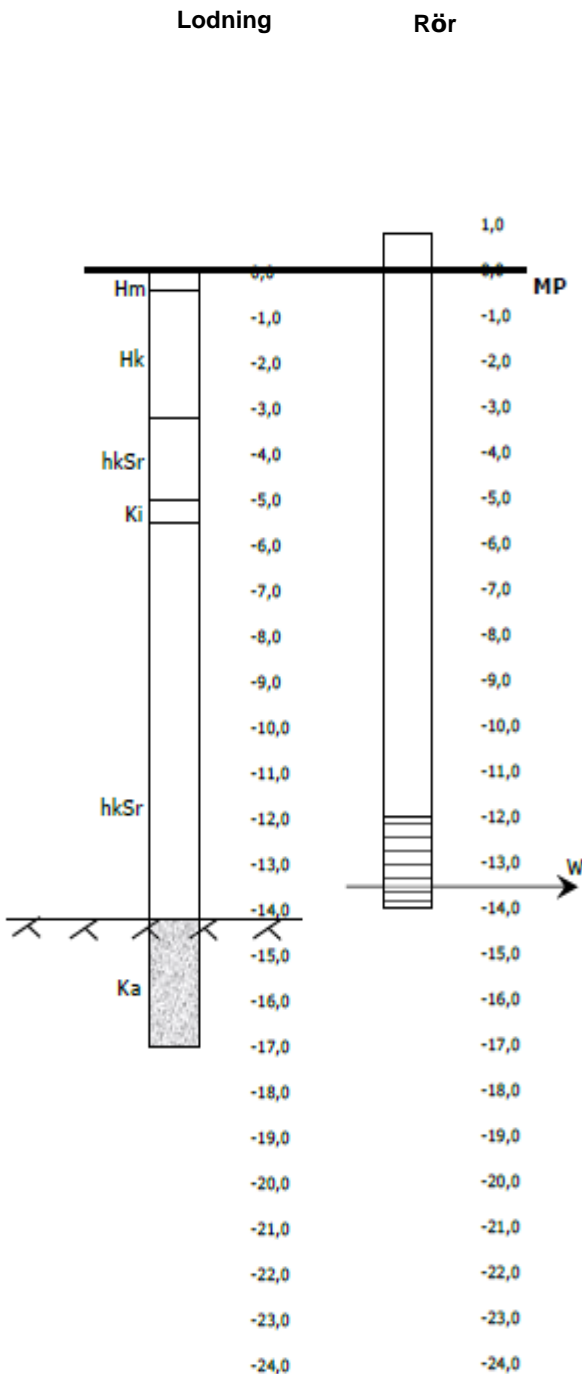
Punkt **HP1/20**
 x-koordinat 6702444,1 ETRS-TM35fin
 y-koordinat 457331,8 ETRS-TM35fin

det nordligaste observationsröret i undersökningsområdet finns ett tunt lager av grundvatten (cirka 50 cm) ovanpå berget HP1/20. Grundvattennivån var den 2 juni 2020 på +5,97. Observationsrören HP2/20 och HP3/20 befanns vara torra i mätningar som gjordes den 2 juni 2020.

Rörets ände, PP	+20,52	N2000
Jordyta, MP	+19,70	
Vattenyta, W	+5,97	(2.6.-20)
Toppen av silen	+7,72	
Botten av silen	+5,72	
Botten/Spets	+5,72	
Rörets kvalitet	PEH	
Diameter	ø 60 mm	
Silty	+ slitsfilter + filterstrumpa

0,0-0,4	Hm
0,4-3,2	Hk
3,2-5,0	hkSr
5,0-5,5	Ki
5,5-14,2	hkSr
14,2-17,0	Ka

Klippa +5,5 (-14,2 m på angiven plats)

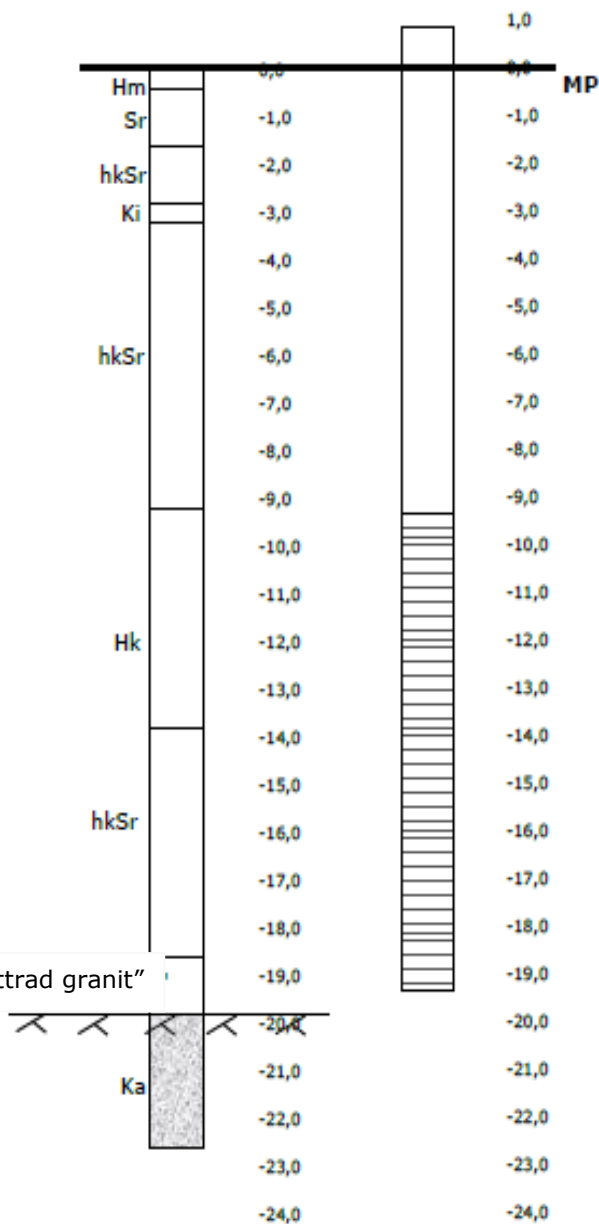
HP2/20

inget vatten (20.06.02)

0,0-0,4	Hm
0,4-1,6	Sr
1,6-2,8	hkSr
2,8-3,2	Ki
3,2-9,2	hkSr
9,2-13,8	Hk
13,8-18,6	hkSr
18,6-19,8	Ka/"vitträd granit"
19,8-22,60	Ka (stötbrott 20,4 ja 21,4)

Klippa +5,5 (-18,6 m på angiven plats)

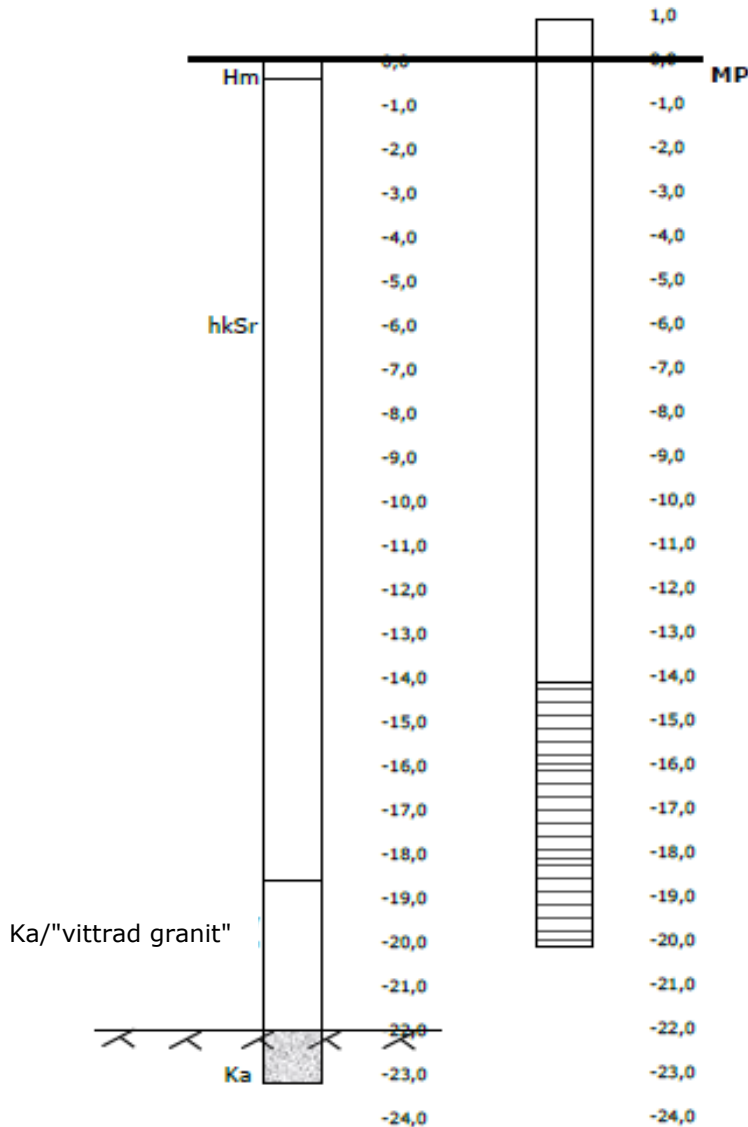
HP3/20
Observationsr
Lodning

Rörets ände, PP	+27,08 N2000
Jordyta,MP	+26,20
Vattenyta, W	inget vatten (20.06.02)
Toppen på silen	+12,08
Botten på silen	+6,08
Botten/Spets	+6,08
Rörets kvalitet	PEH
Diameter	ø 60 mm
Silty	slitsfilter + filter - strumpa

0,0-0,4	Hm
0,4-18,6	hkSr
18,6-22,0	Ka / "vitträd granit"
22,0-23,2	Ka

Klippa +7,6 (-18,6 m på angiven plats)
