Ojaston kuvaus

Loviisa, Kallio-Malmgård 1:115

Peab Industri Oy 2021

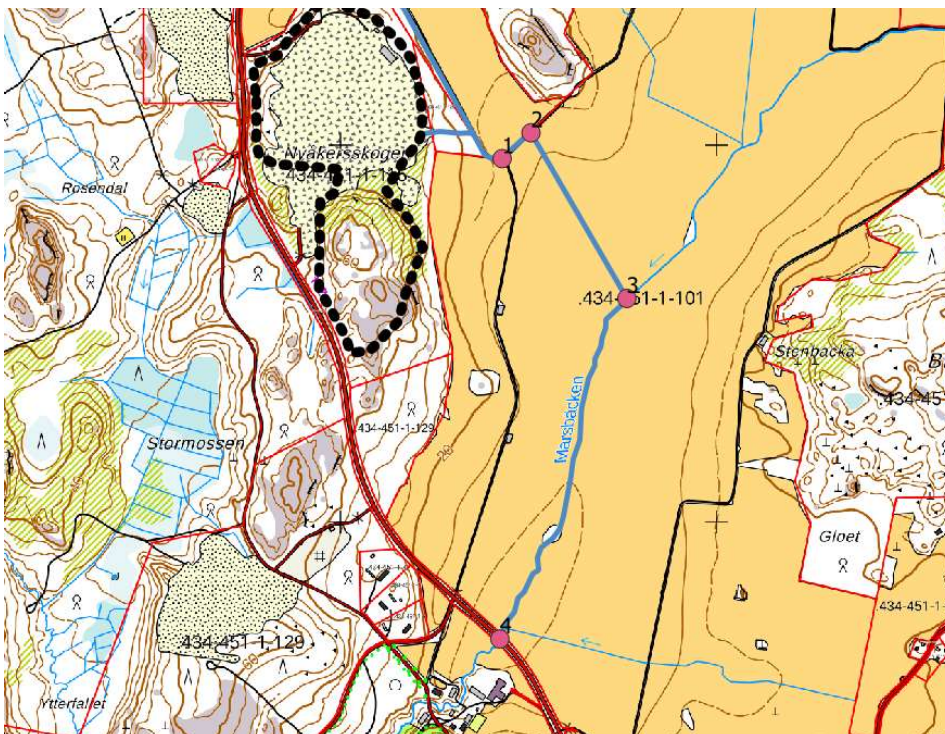
KUVA 1 Purkuojasto ja lähimmät ojarummut

Kallio-Malmgårdin ottamisalueelta selkeytysaltaista tuleva vesi johtuu alueen itäpuolella kulkevaan pelto-tien ja ottamisalueen välissä kulkevaan ojaan ja jatkaa matkaansa etelään. Kuvassa 1 osoitetun rummun nro 1 kohdalla vedet alittavat peltotien pienen ja pitkälti umpeutuneen betonirenkaan läpi ja kulkevat kohti koillista. Rummun nro 2 kohdalla vedet alittavat peltotien uudelleen pienehkön salaojakaivon/rummun läpi ja jatkavat matkaansa kohti Marsbäckenin puroa pelto-ojaa pitkin kaakkoon. Kuvissa 3-8 on esitetty kuvia veden johtamiseen käytettävästä ojustosta. Kuvassa 2 on esitetty valokuvien ottamispaikat ja suunnat.

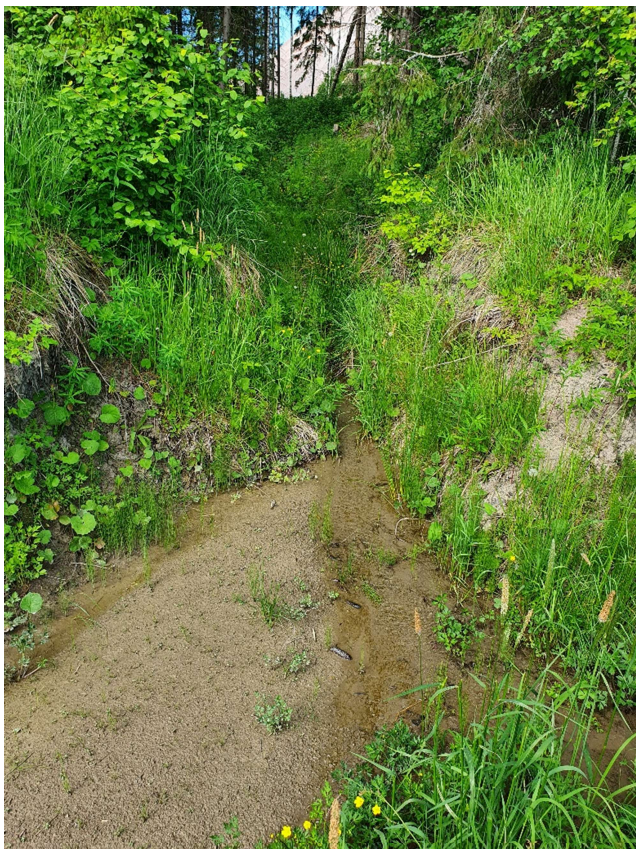
KUVA 3 Ottamisolueen selkeytysaltailta laskeva oja

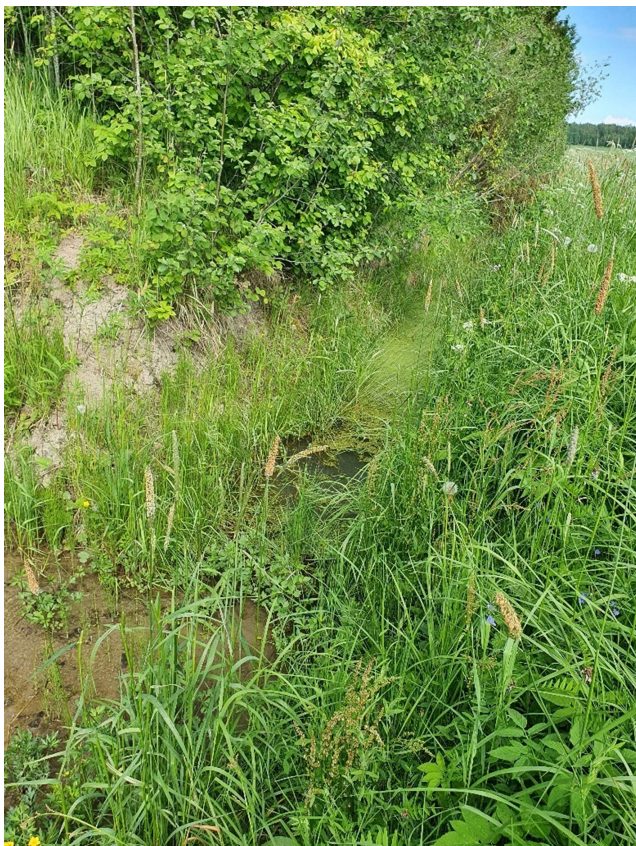
Purkuojastoa havainnoitiin maastokäynnillä 10.6.2021. Ottamisalueen itäpuolella olevassa ojassa oli jatkuvaa hiljaista virtausta. Myös muina aikoina tehtyjen havaintojen perusteella hiljainen veden virtaus ojassa on tyyppillistä. Ottamisalueen selkeytysaltaista virtausta ei havainnointihetkellä ollut kuivan sään vuoksi. Ojassa virtaava vesi oli erittäin kirkasta. Ottamisalueen läheisissä ojissa ei ollut merkkejä merkittävästä liettymisestä tai kiintoaineesta, mutta ottaen huomioon alueen ojien savipohjaisuuden, voi kovien virtaamien aikaan kiintoaineen liikkuminen ojissa olla mahdollista.

KUVA 4 Ottamisolueen itäpuolella kulkeva oja

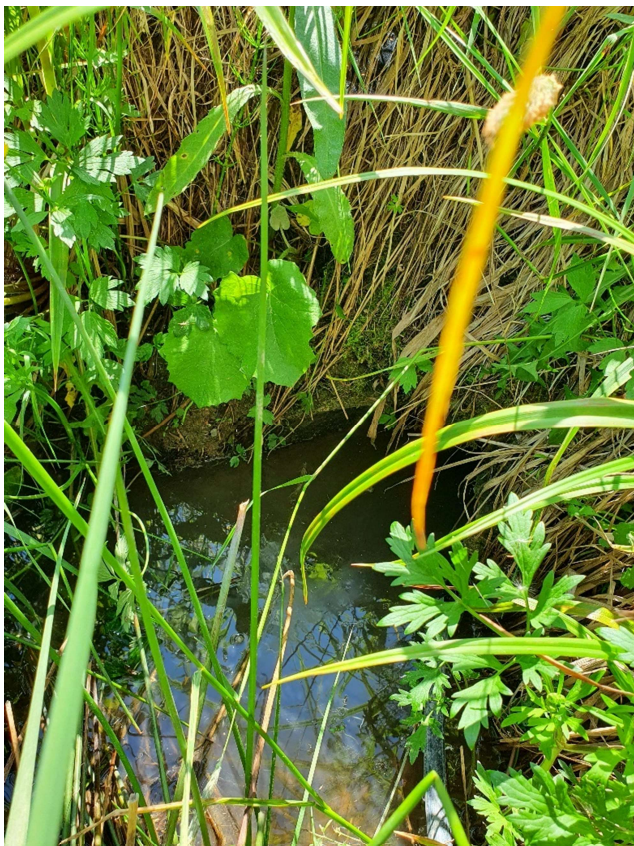
KUVA 5 Peltotien alittava betonirumpu on painunut ja ahdas

Alueen ojaston kapasiteetti on arvion mukaan riittävä vesien johtamiseksi. Laajat pelto-ajat mahdollistavat runsaimmillakin sateilla veden kulkemisen ja varastoitumisen. Pelto-ojien rumpujen kohdissa on kuitenkin havaittu talvella 2017-2018 tulvimista. Rummut 1 ja 2 ovatkin ahtaita ja niiden osalta runsaalla sateella voi ongelmaa vesien johtumisessa olla. Tältä osin etenkin ylivirtaamakausin rumpujen vesien johtamiskykyä on tärkeää tarkkailla ja tarvittaessa tehdä rumpujen kohtiin muokkaustoimenpiteitä niin, että niiden vedenjohtokyky parantuu. Toimenpiteistä rumpujen osalta tulee sopia maanomistajan ja peltoja hallinnoivan tahon kanssa, jolloin työssä voidaan huomioida peltojen nykyiset salaojajärjestelmät riittävässä määrin.

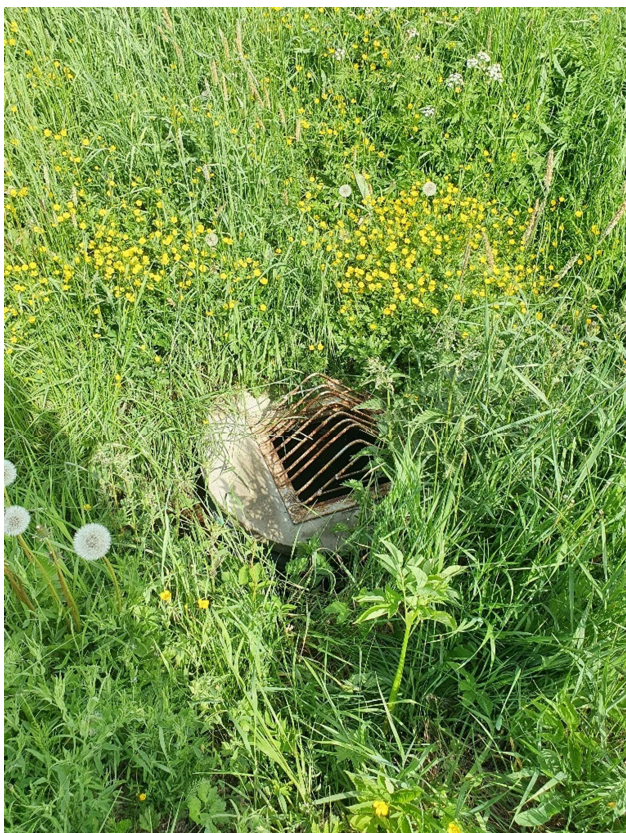
KUVA 6 Pellon salaojien kokoojakaivo

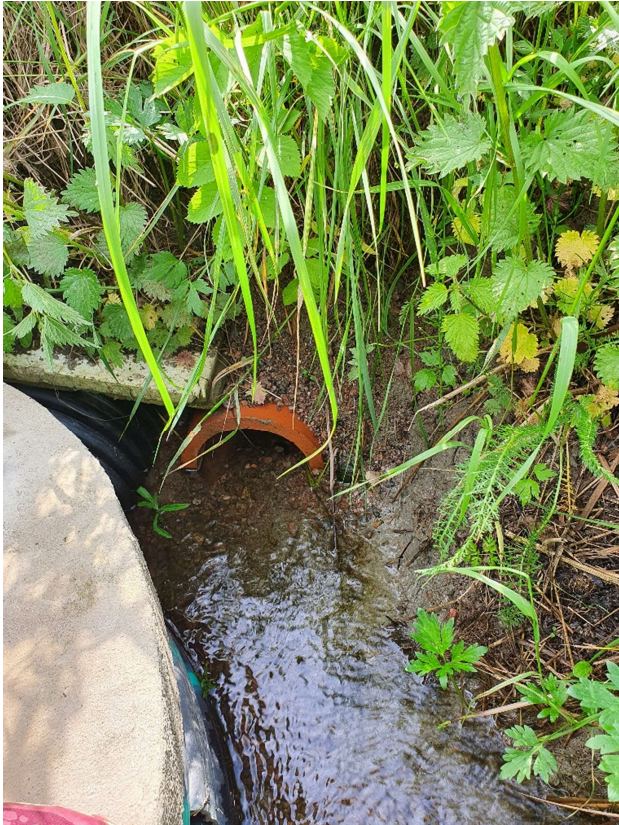
KUVA 7 Louhosalueen suunnasta tulevat vedet johtuvat eteenpäin alaojakaivosta/rummusta salaojakain vierestä (salaojien kokoojakaivo näkyy kuvassa vasemmalla)

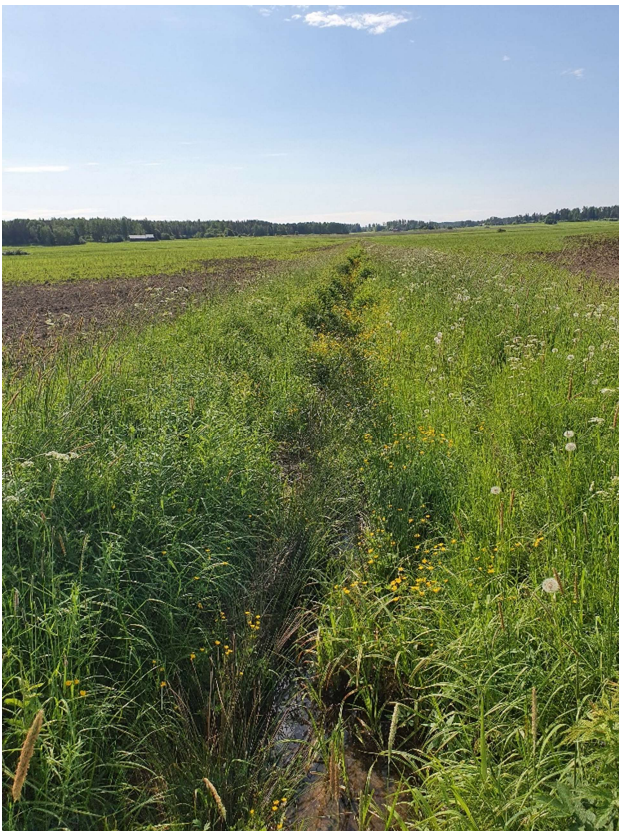
KUVA 8 Vedet jatkavat matkaansa kohti Marsbäckenin puroa pelto-ojaa pitkin

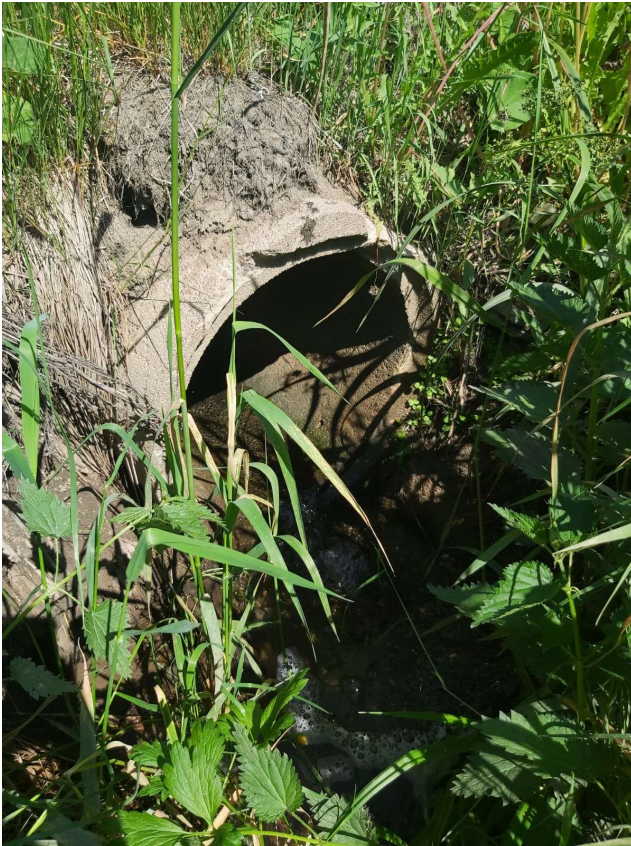
Alueen ojastoa havainnointiin silmämääräisesti laajalti. Havaintojen mukaan ottamisalueen suunnasta tuleva vesi on selvästi kirkkaampaa kuin esimerkiksi savipohjaisessa Marsbäckenissä kulkeva, laajoilta peltoalueilta tuleva vesi. Juuri ennen vesien yhtymistä Marsbäcken ojaan kulkevat ne vielä yhden betonirummun lävitse, sillä pellolla oleva kulkutie ylittää ojan. Marsbäcken ojan virtaama on huomattava verrattuna siihen yhtyvän pelto-ojan virtaamaan.

KUVA 9 Ennen Marsbäcken puroon yhtymistä vedet kulkevat kuvassa 1 esitetyn betonirummun nro 4 läpi

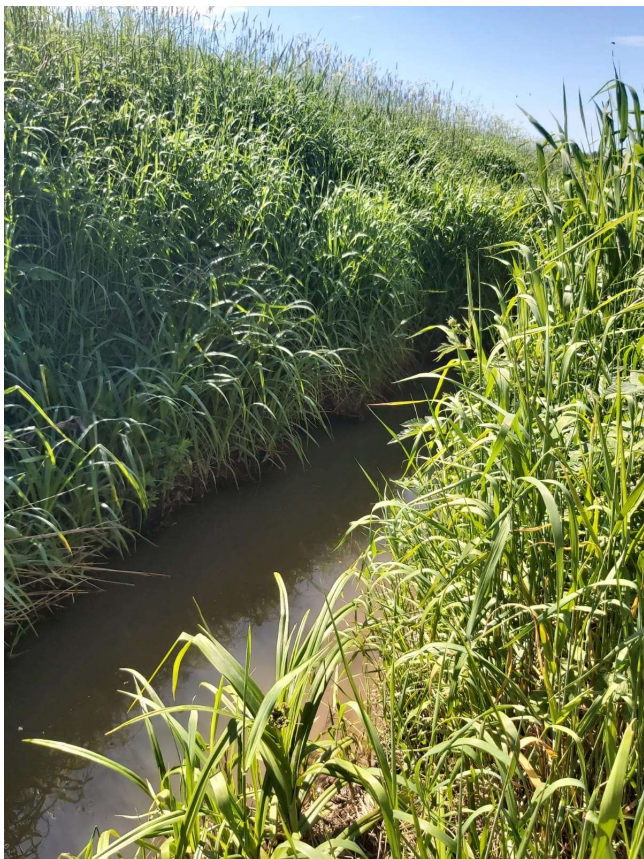
KUVA 10 Marsbäcken purossa vettä on runsaammin ja se on selkeästi sameaa

Ottamisalueen suunnasta tulevan veden osalta ei havaintokerralla ollut merkkejä veden liettymisestä ja ottamisalueen suunnalta tuleva vesi on selkeästi kirkaampaa kuin pelto-ojissa tai Marsbäckenin purossa virtaava kiintoainespitoinen vesi.

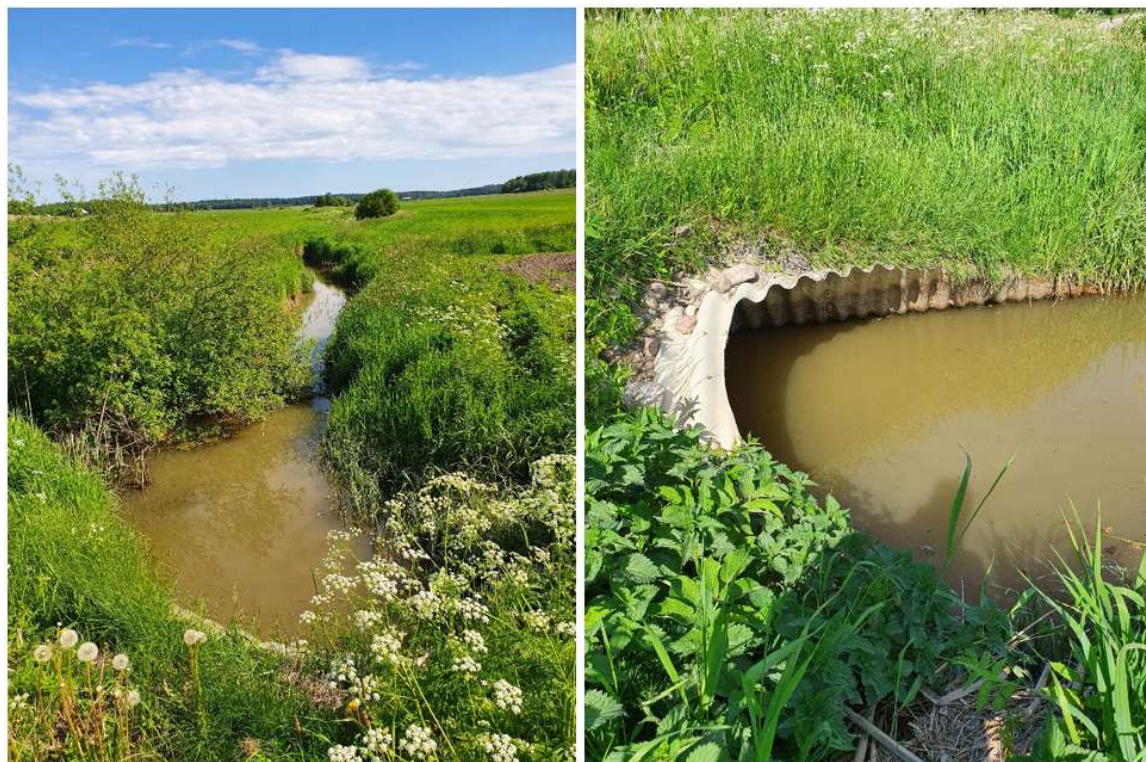
KUVA 11 Marsbäcken puro alittaa Myrskyläntien Malmgårdin kartanon kohdalla

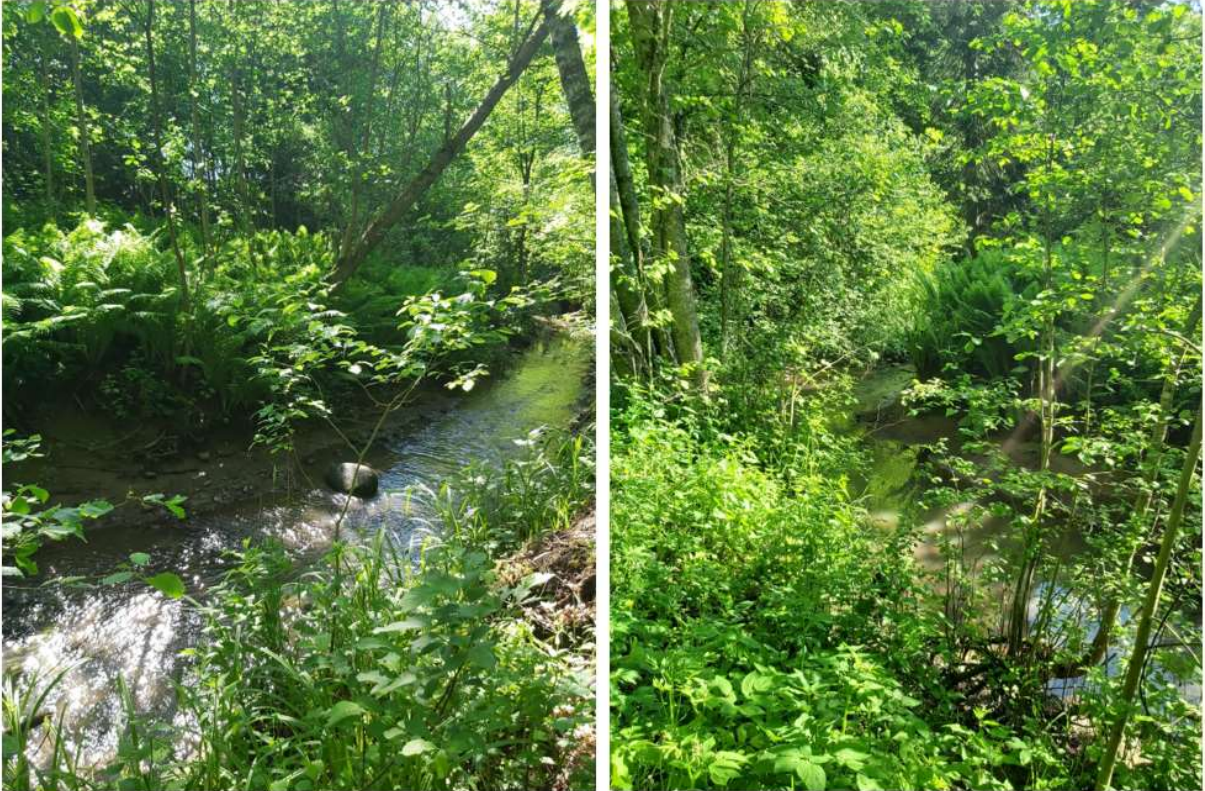
KUVA 12 Malmgårdin kartanon jälkeen Marsbäcken jatkuu savipohjaisena ja kiemurtelevana kohti Koskenkylänjokea
