**KUGGOMIN PERINNEKESKUS**

Rakennushistoriallinen selvitys opiston rakennuksista  
12.3.2024  
Loviisan kaupunki, Kaupunkisuunnitteluosasto

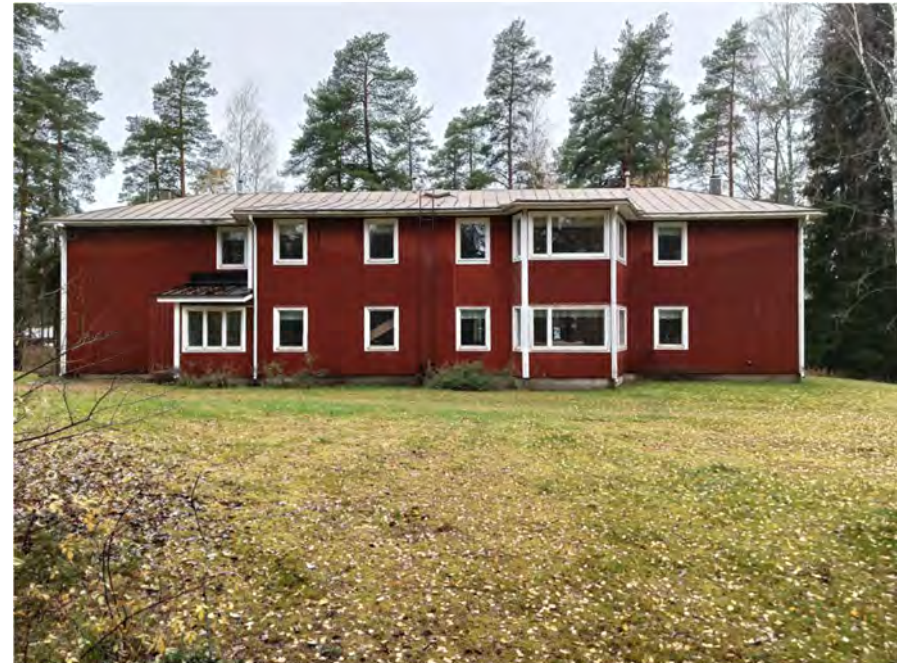
Kuva 45. Tyttöjen majoitustalon sisääntulojulkisivu. Toisen kerroksen erkkerin vasemmalla puolella ikkuna on uusittu ja seinää korjattu vesivahingon johdosta.

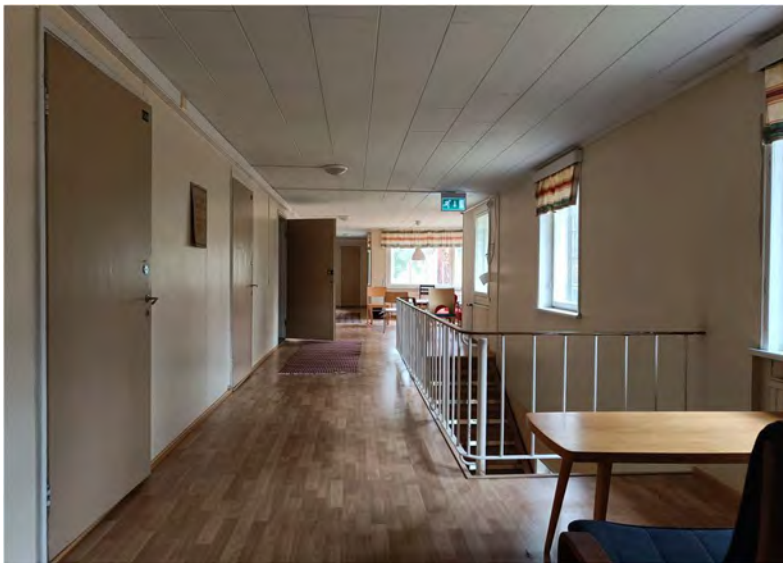
Kuva 47. Toisen kerroksen aula. Poistumiskyttin kohdalla oleva ulkoseinä on kertaalleen avattu kosteusongelmien takia.
