**Luontoselvitys**  
**Emmossenin aurinkovoimala**  
**Loviisa**

**Viitasammakko**  
**Liito-orava**  
**Linnusto**  
**Kasvillisuus ja luontotyypit**

Tämä luontoselvitys on laadittu Winda Energy Oy:n Loviisan Emmosseniin kehittämän aurinkovoimalan suunnittelun tueksi. Raportissa esitellään alueen kasvillisuutta ja luontotyyppejä, liito-oravan, linnuston ja viitasammakon esiintymistä ja niille soveltuvia elinympäristöjä. Selvitykset toteutti Joonas Koskinen (FM, luonnonmaantiede). Selvitysten teossa noudatettiin soveltuvien osin Mäkelän & Salon ohjeita (2023).

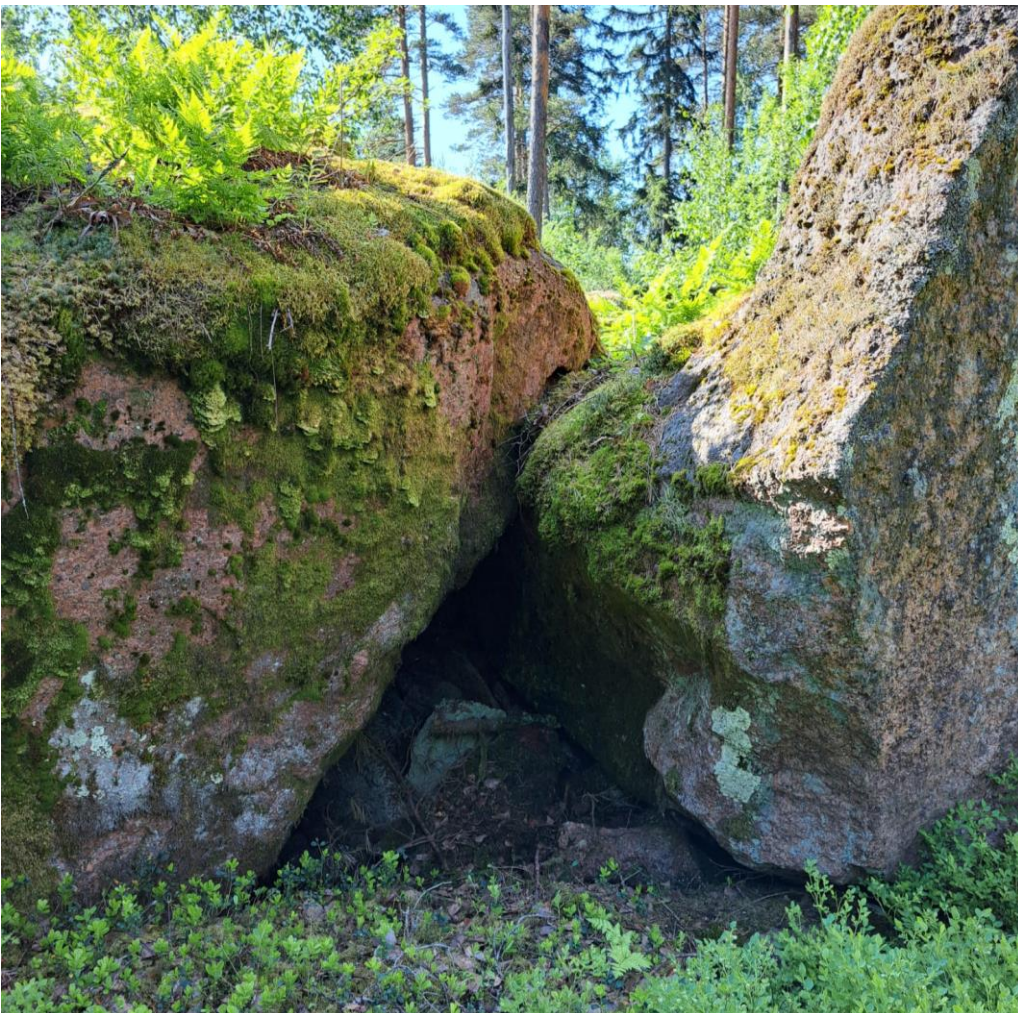
Kuva 8. Pellon pohjoisosan länsilaidasta löydettiin lohkariekkoa, joka olisi sopinut lepakon päiväpiiloksi. Lohkariekkoa tarkastettiin lepakoiden päiväpiilojen varalta, mutta lepakoita tai niiden jätöksiä ei havaittu.

Alueella havaittiin 2.5. supikoira ja 3.6. neljä metsäjänistä. Alueen pohjoisosan länsilaitaan oli koottu todennäköisesti pellon raivauksen yhteydessä suuria kiviä jonoksi (kuva 8). Louhikosta etsittiin pävehtiviä lepakoita tai niiden jätöksiä, mutta niitä ei löydetty. Kyseinen alue jää tarkemman paneelisuunnitelman perusteella joka tapauksessa rakentamisen ulkopuolelle.

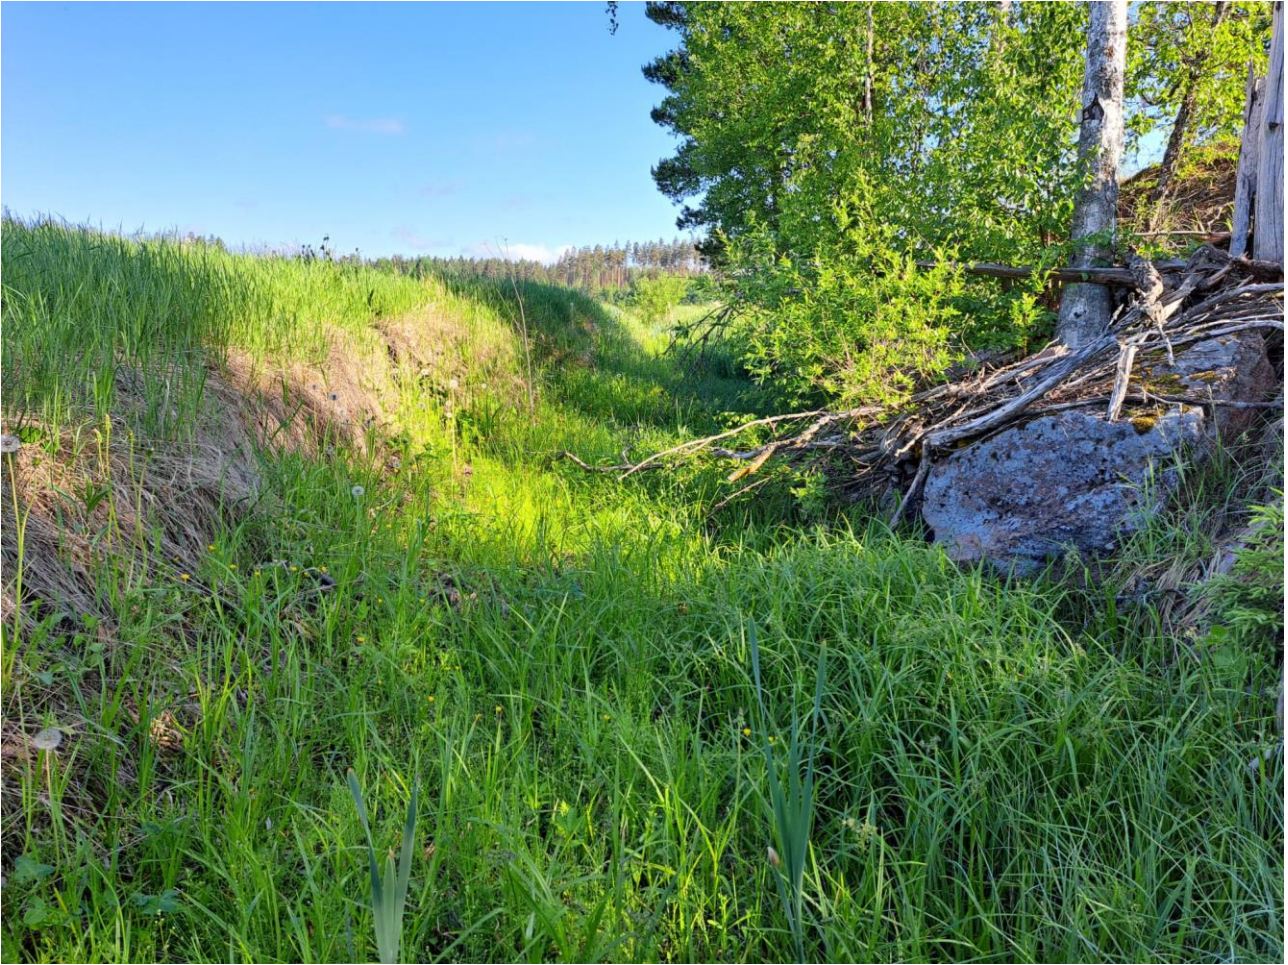
Kuva 9. Pelto-ojissa kasvoi mm. keltakurjenmiekkää, leveäosmankäämiä, korpikaislaa ja saroja (*Carex* spp.), mm. tähtisaraa ja pullosaraa, sekä pajuja, joita todennäköisesti leikataan säännöllisesti. Kuva selvitysalueen pohjoisosan itälaidan metsäsaarekkeen kohdalta.
