Havainnoiva esteettömyyskartoituskävely

Havainnoiva esteettömyyskartoituskävely Kuningattarenrannalla 9.10.2023 klo 13.30–15

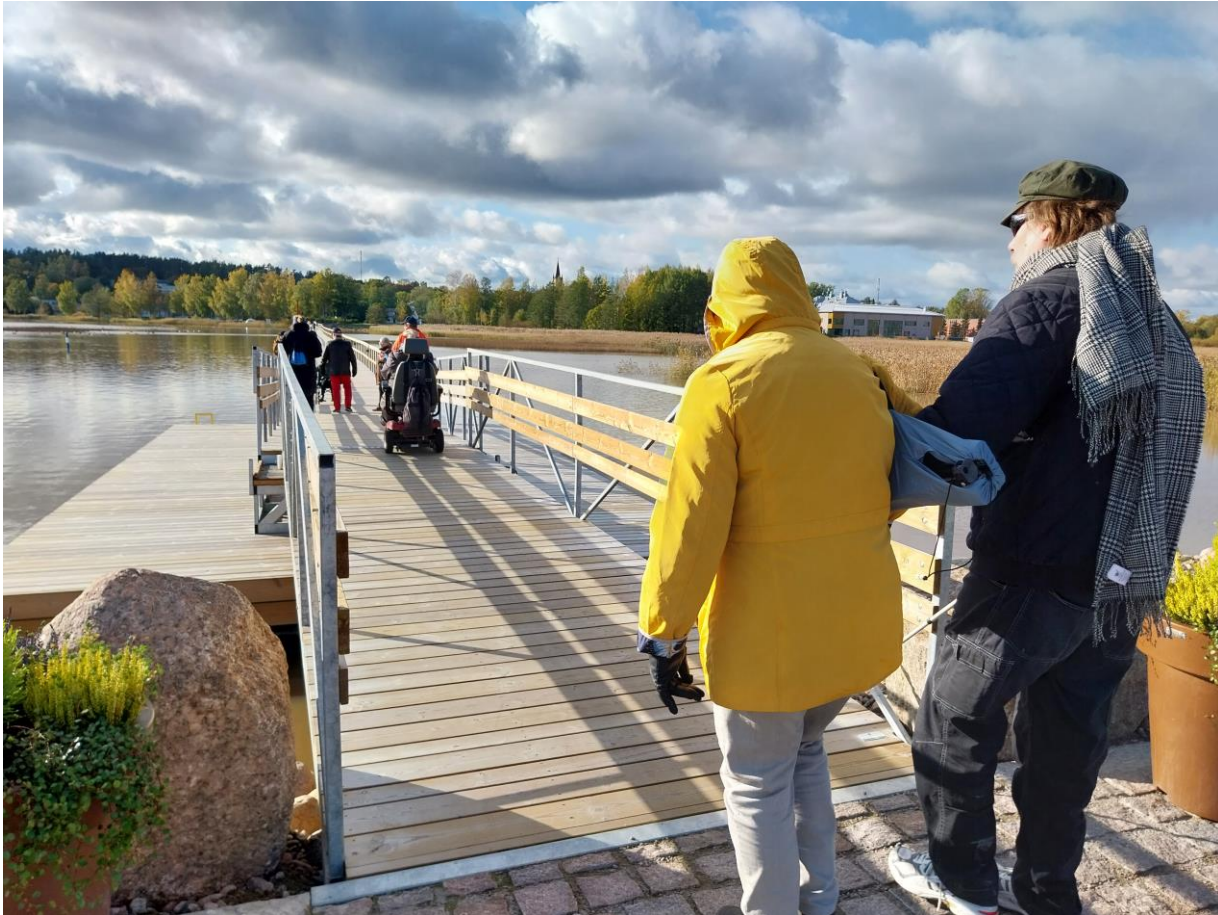
- Kelluva puinen (tiheä vaakalaudoitus) silta, jossa kaiteet, merenlahden poikki.
- Alle 5% kaltevuus. Huom! riippuu veden korkeudesta.
- Havainnointiin vain sillan itäpäätä.

Kuva 13 Osallistujat kulkevat Kruununsillalle

Ei toimenpidesuosituksia.

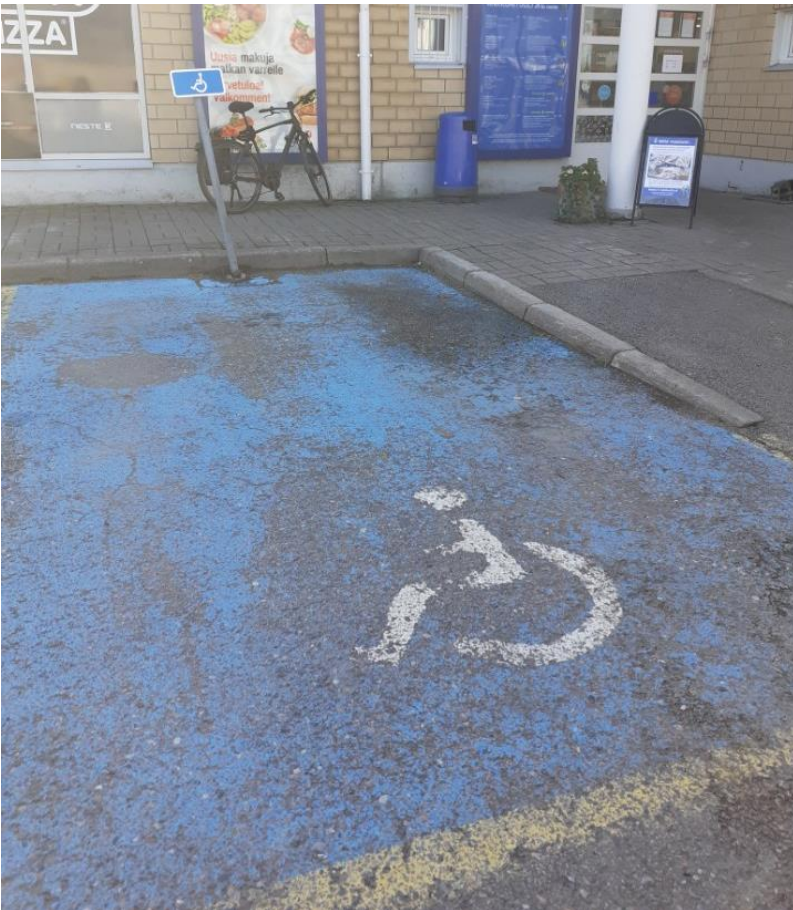
Kuva 24 Malliesimerkki: ISA liikennemerkki ja asfalttimaalaukset Loviisan Nesteellä
