**KUGGOMIN PERINNEKESKUS**

Rakennushistoriallinen selvitys opiston rakennuksista  
12.3.2024  
Loviisan kaupunki, Kaupunkisuunnitteluosasto

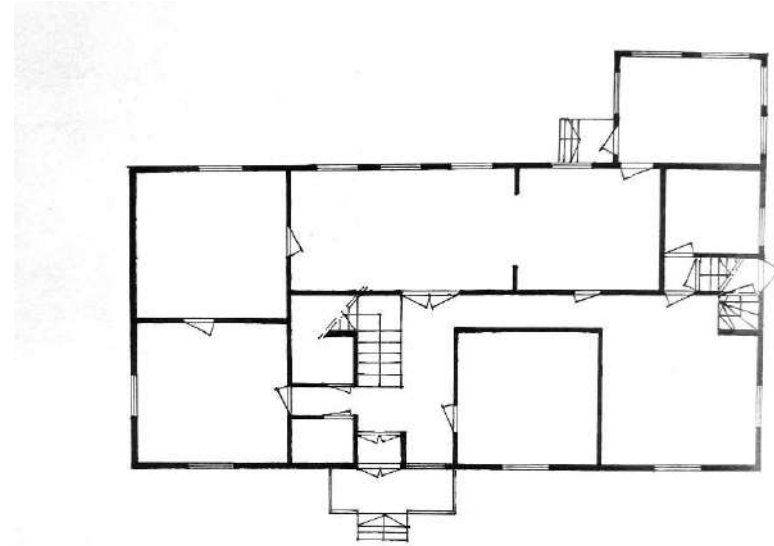
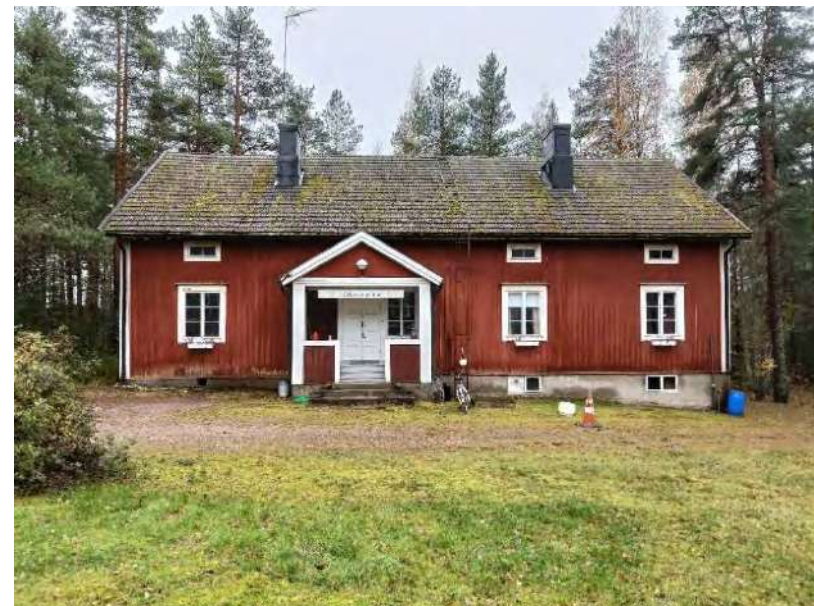
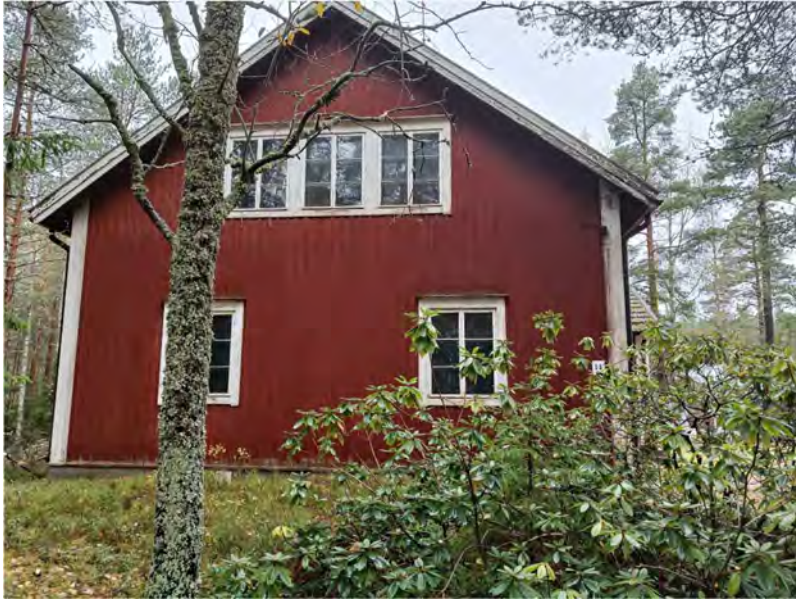
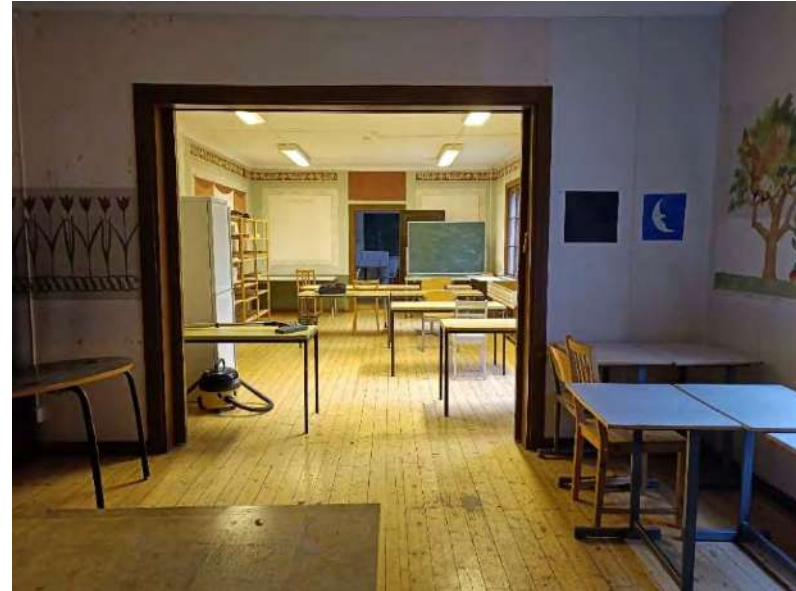
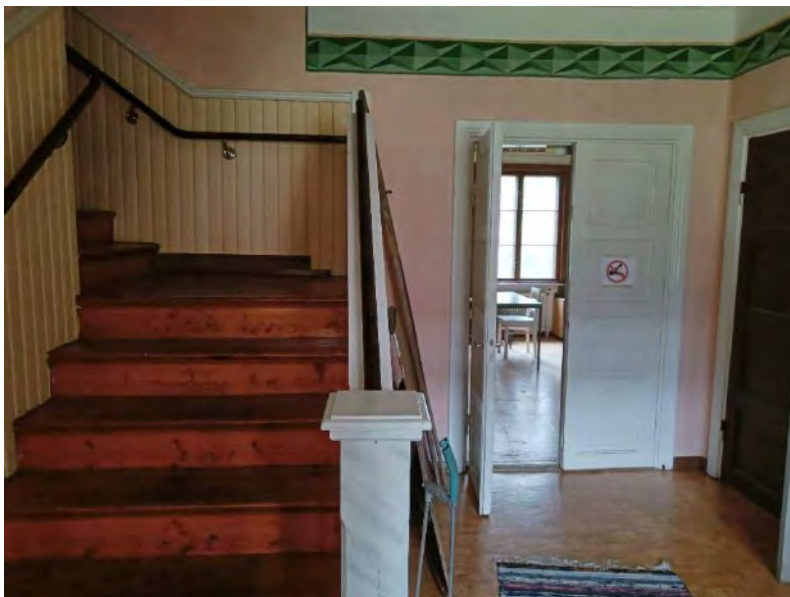
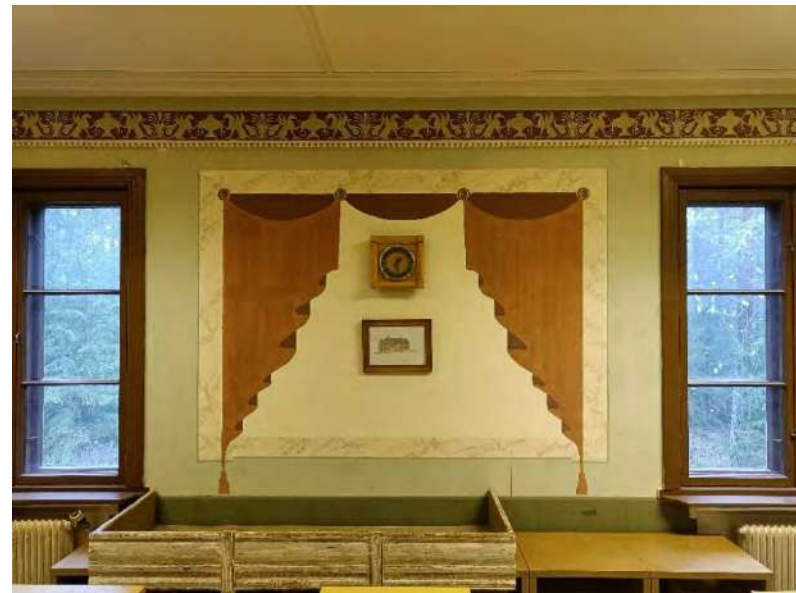
Yleisilmeeltään rakennus on tyydyttävässä kunnossa. Sisäpintoja on osittain uusittu, mm. eteisessä on muovimatto. Lautalattia on ilmeisesti uusittu kertaalleen.

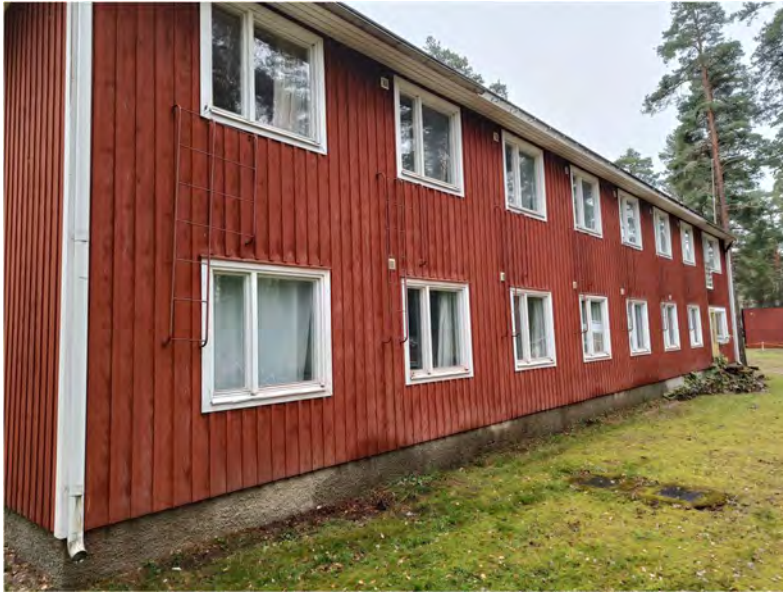
Kuva 46. Tyttöjen majoitustalon länsijulkisivu

Vuosituhanen vaihteessa rakennusta lisäeristettiin asentamalla n. 30 mm uretaanilevytyks sisäpuolelle. Rakennuksen sisäseinien pinnat uusittiin tämän myötä, aulatiloihin asennettiin samassa yhteydessä parketti. Yläpohjan tuuletusta pyrittiin samalla parantamaan. Yläpohja on kuitenkin ollut jatkossakin rakenteellisesti ongelmallinen. Rakennepaksuus on hyvin ohut ja sisältä tuleva lämpö on aiheuttanut kondensoitumista peltikaton alapintaan. Seinärakennetta on tämän johdosta jouduttu avaamaan ja uusimaan rakenteita.

Ramboll Finland on tehnyt kuntoarvion rakennuksesta 2000-luvulla ja todennut sen olevan kallis ja työläs kunnostettavaksi ja siten purkukuntoinen.

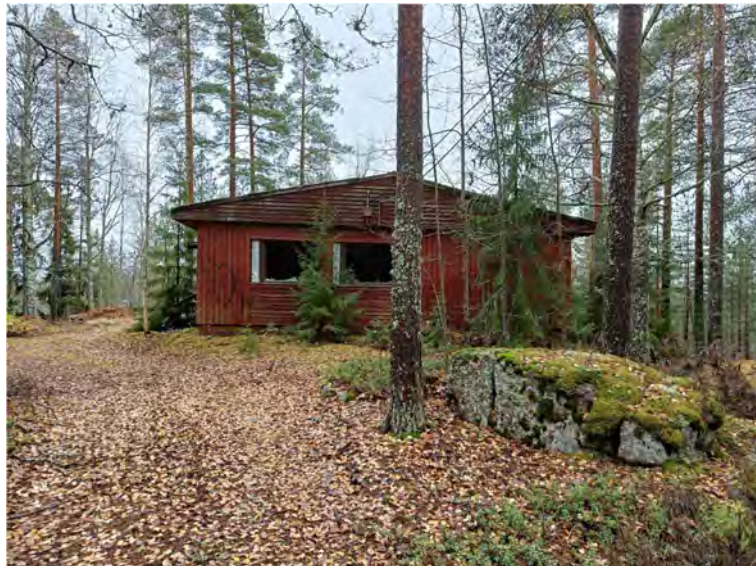
Kuva 50. Opettajien asuntolan pohjoisjulkisivua.

Alueen eteläreunaan omalle kapealle tontille rakennettiin 1970-luvulla asuinrakennus opiston henkilökuntaan kuuluvan toimesta. Myöhemmin rakennusta muutettiin siten, että siinä oli kaksi erillistä asuinhuoneistoa. Rakennus on ollut pitkään tyhjiillään ja nykyisellään se on purkukuntoinen. Rakennuksen lähistöllä ollut piharakennus on jo purettu. Tontti kuuluu nykyään opistolle.

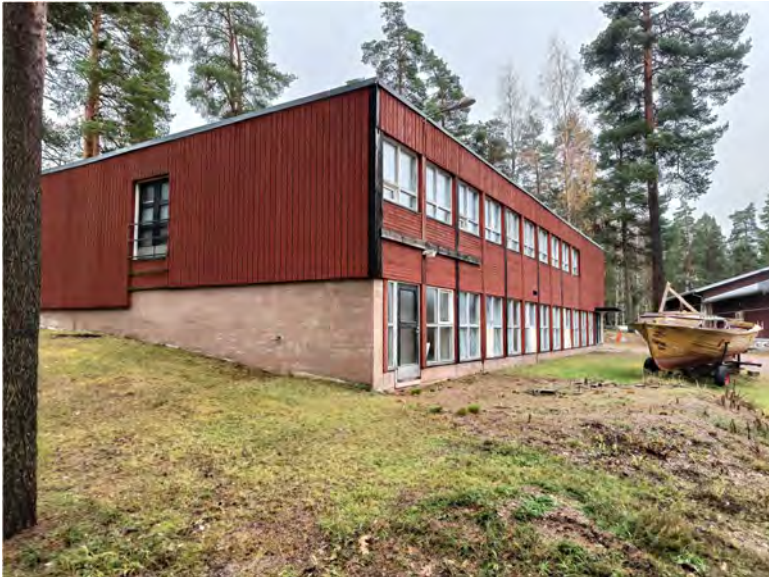
*Kuva 52. Poikien asuntola pohjoisesta kuvattuna.*

Rakennus on kärsinyt sisäilmaongelmista. Tasakatto on ollut rakenteellisesti ongelmallinen ja rakennus on ollut vuosia käyttökiellossa. Nykyisellään kattorakenne on osittain sortunut ja rakennus on siten purkukuntoinen. Huomioitavaa purkutöissä on, että alueen sähkökeskus on tässä rakennuksessa.
