Aurinkovoimalan häikäisyvaikutus

Emmossenin aurinkovoimala

Loviisa

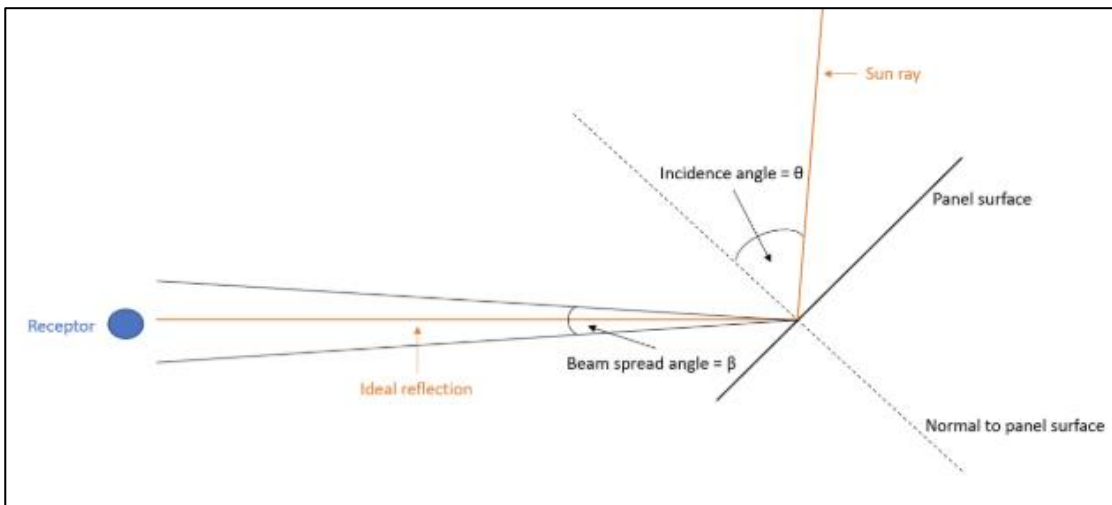
Kuva 3. Heijastusmallinnuksen periaate WindPRO 4.0 ohjelmistossa (https://help.emd.dk/knowledgebase/content/windPRO4.0/c6-UK_windPRO4.0-Environment.pdf)

Aurinkovoimalan heijastusvaikutusta on mallinnettu EMD WindPRO 4.0 ohjelmiston Glare-moduulilla. Jonka toimintaperiaate on kuvattu alla kuvassa 6. Mallinnuksessa on oletettu, että aurinkopaneelin pinta on lasia, jonka pinnassa on heijastusta vähentävä kalvo, joka hajottaa paneelista heijastuvaa valoa 7.2° (alla kuvassa Beam spread angle). Mallinnuksessa ei huomioida heijastusta, jos sen tulokulman ja auringonpaisteen suoran tulokulman ero on alle 10° , koska tällöin aurinkovoimalan aiheuttama heijastusvaikutus jää merkityksettömäksi verrattuna suoran auringonpaisteen häikäisyyn.

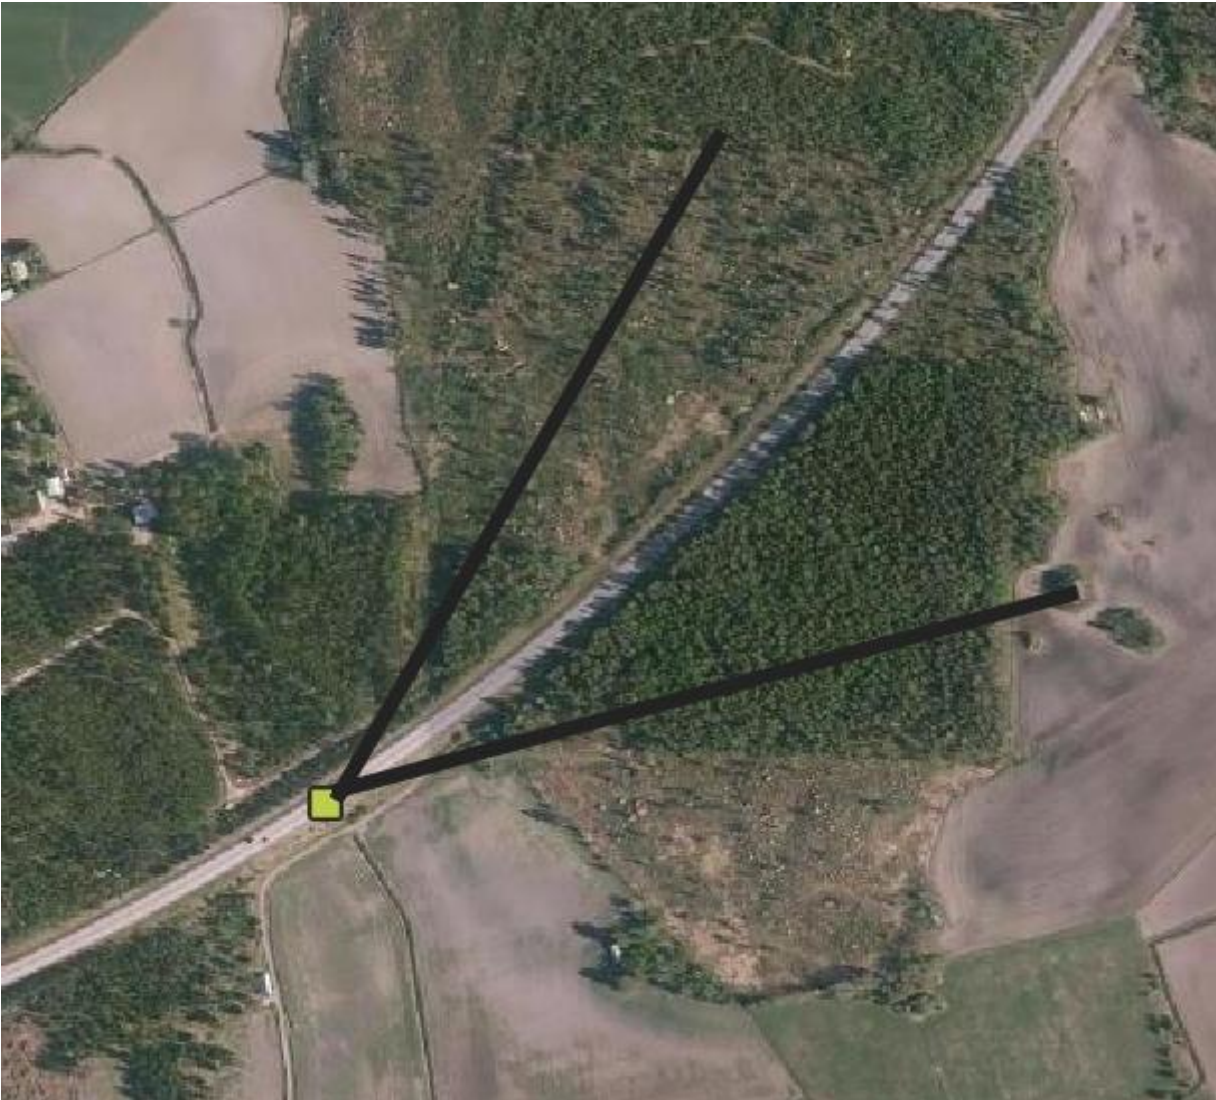
Kuva 5. Esimerkki 45-asteen rajatusta näkökentästä idän suuntaan tietä pitkin.

Näkökentän rajaaminen 45° asteeseen tien suuntaisesti kuvaa auton kuljettajan havainnoimaa näkökenttää. Esimerkki 45° asteen rajatusta näkökentässä on esitetty kuvassa 4.
