Komplettering / Ansökan om grundförbättringsbidrag 2023

Haddas-Dalby väglag

Haddas-Dalby väglag ansöker om grundförbättringsbidrag av Lovisa stad för året 2023.

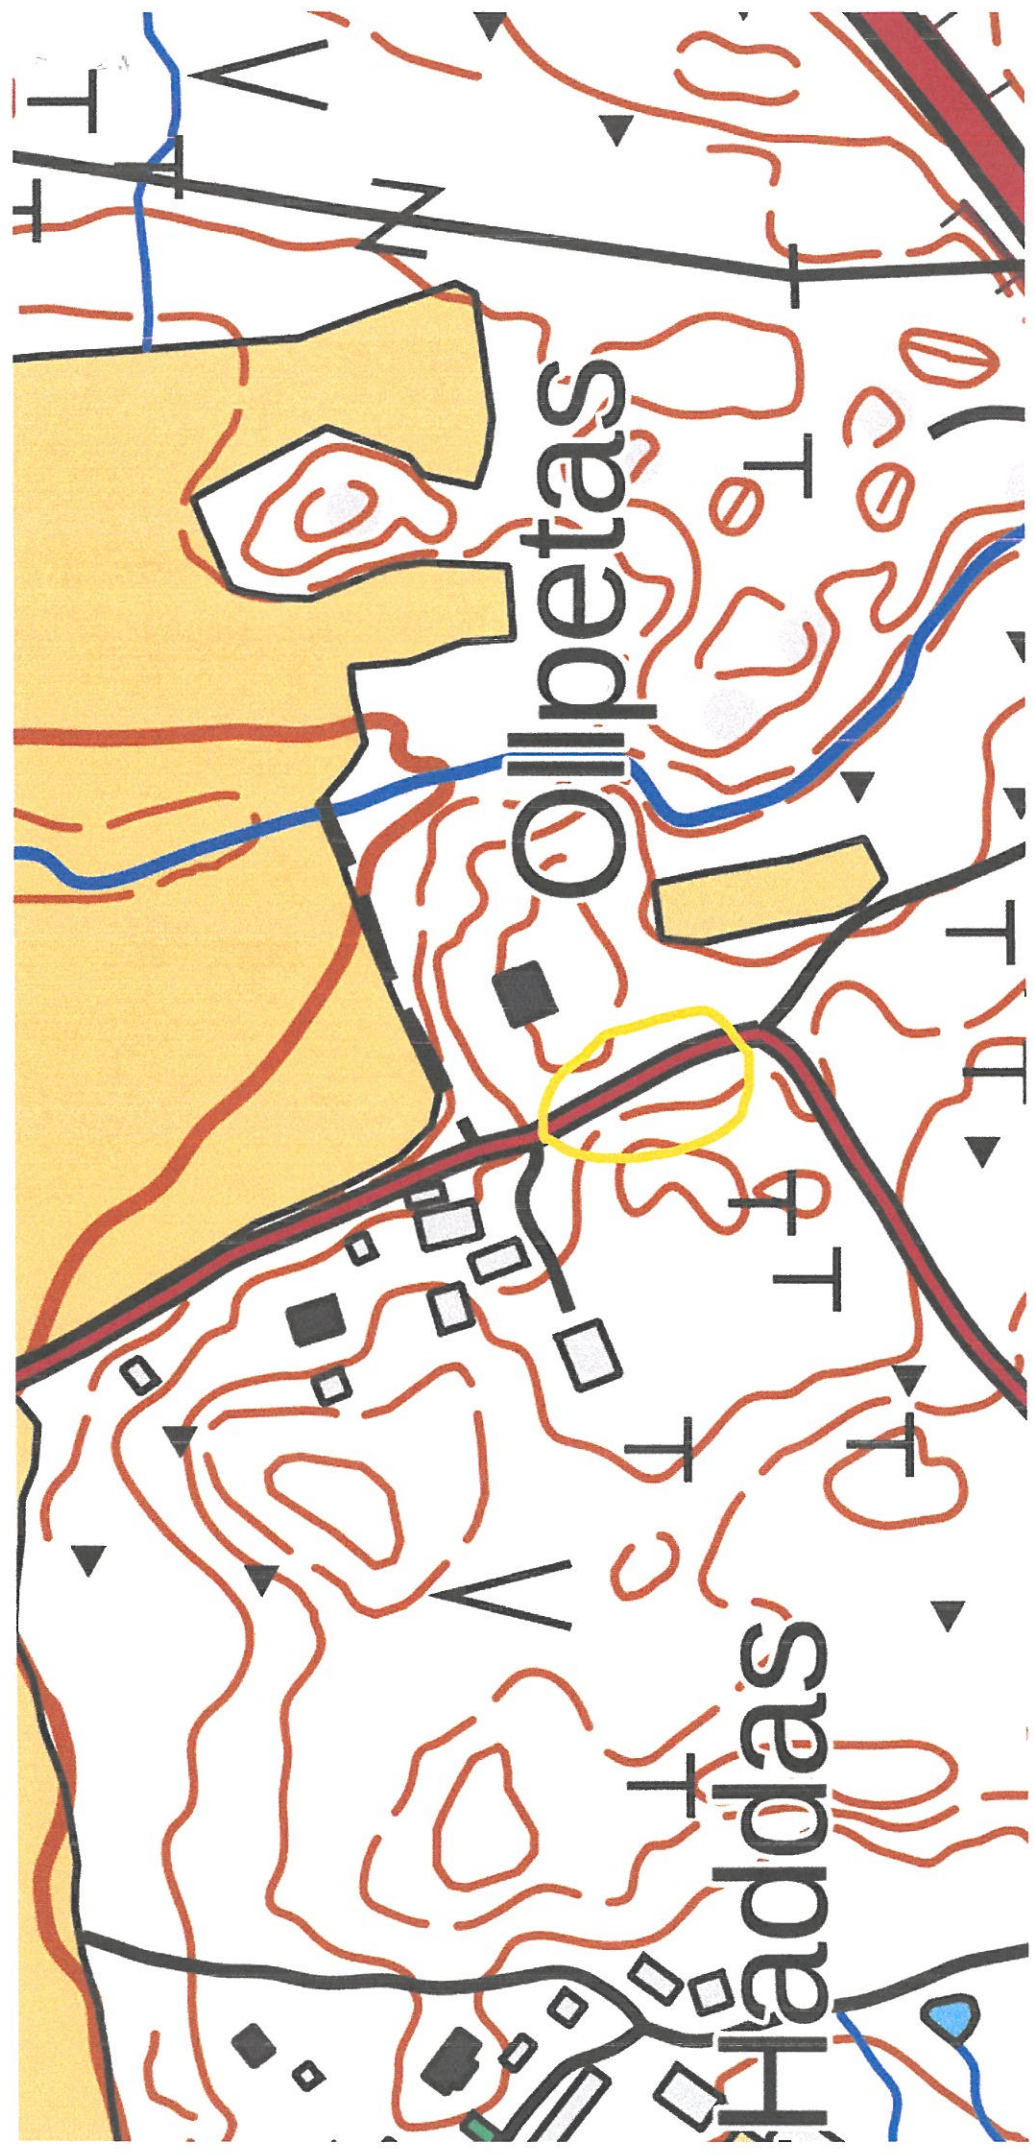
Tilläggsprojekt karta som bilaga, området märkt med gul ring.

Vägen smal p.g.a stenar i vägkanten, vägavsnittet saknar ordentliga diken.

Stenarna grävs/sprängs bort. På ena sidan av vägen grävs ett dike för att så vägen att hållas torr.

Vägens bärighet förbättras med 0-32 krossgrus samt ny yta 0-16 krossgrus

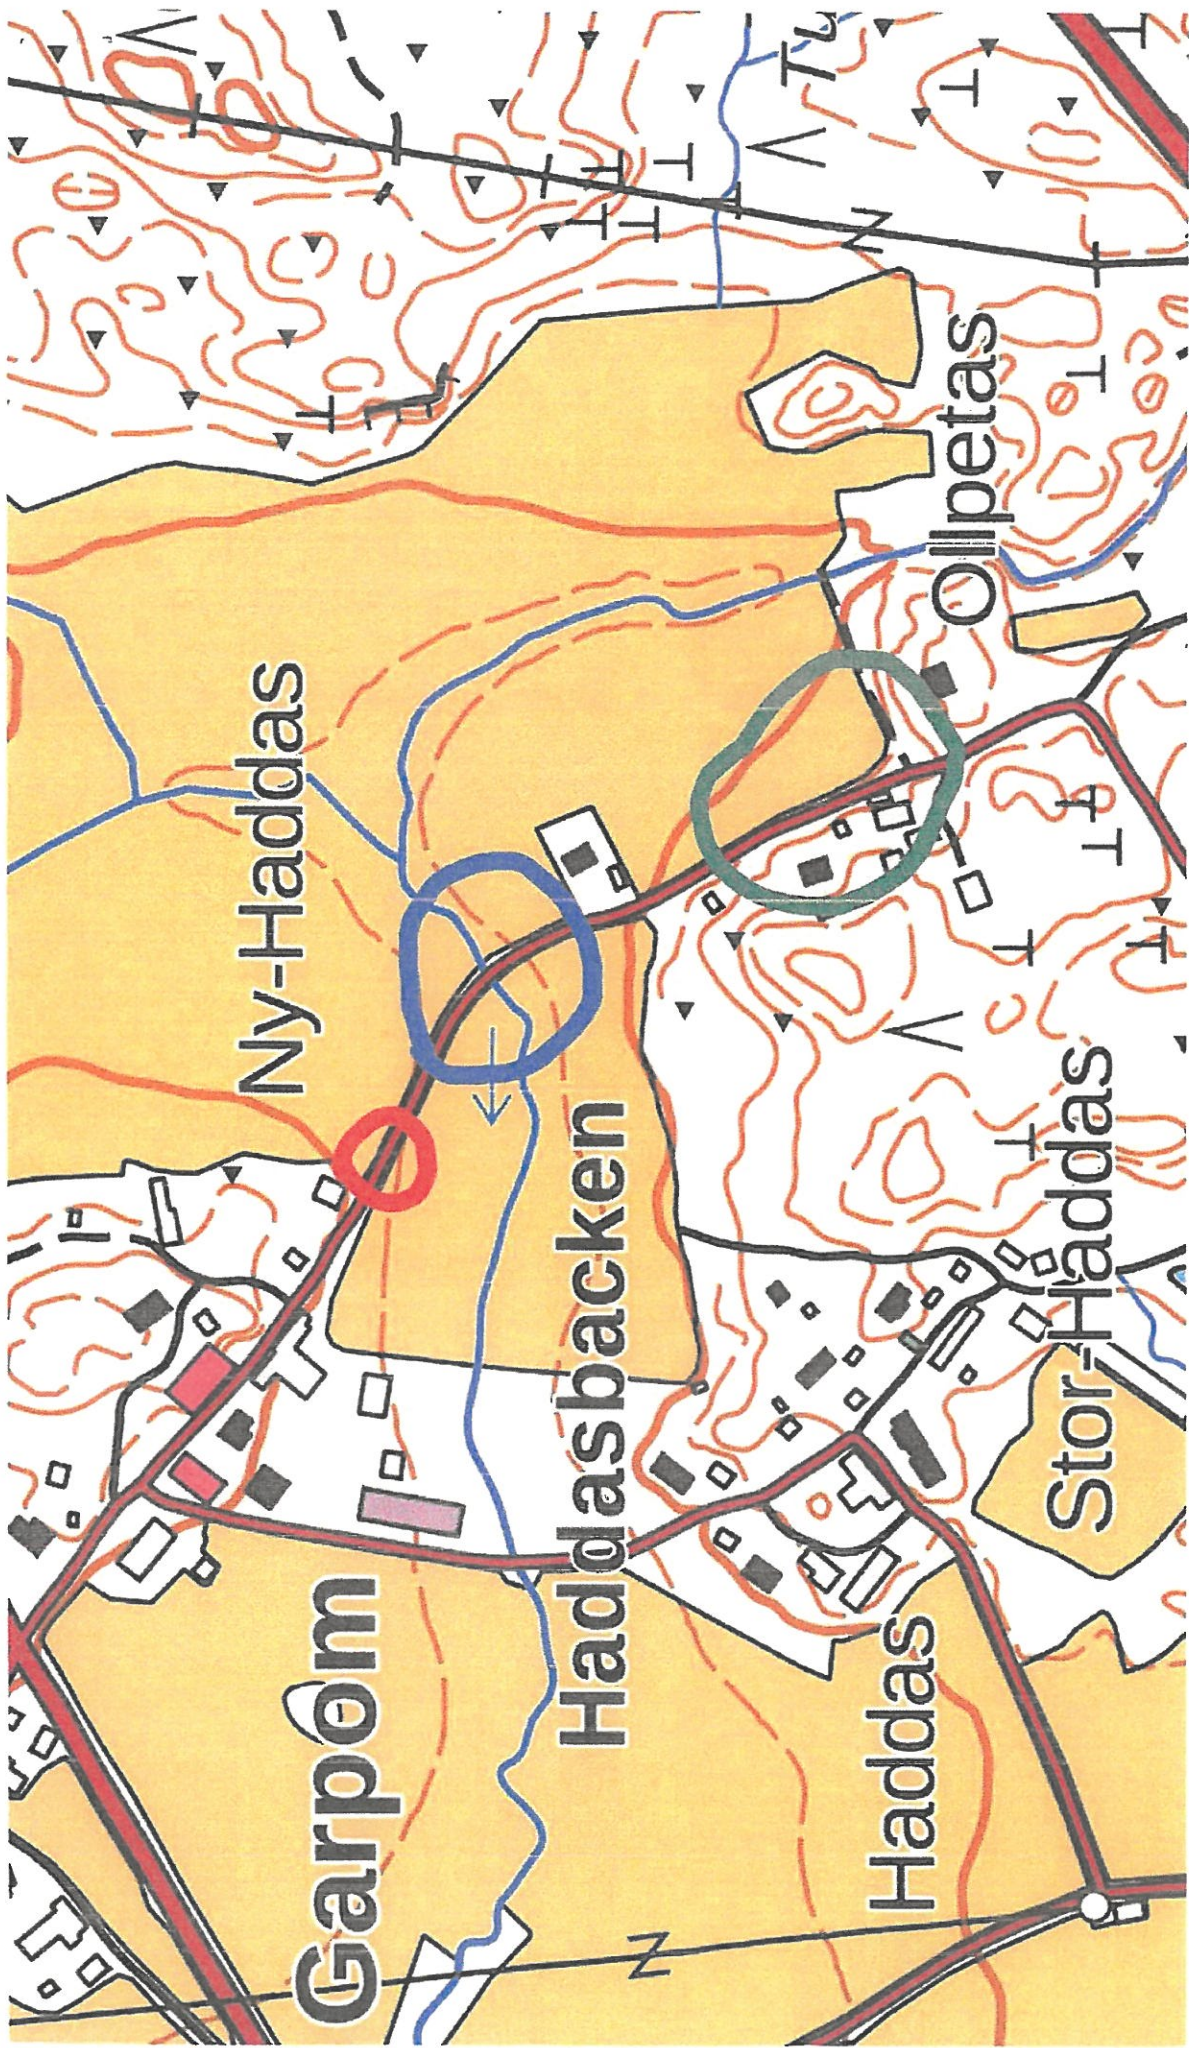
Röd ring på kartan

En sten i vägytan sprängs bort. Återställs med grus.

Blå ring på kartan

Svacka i vägen. Vägen höjs med grövre material (stenkross 0-55) för att öka bärigheten samt minska drivsnö under vintern. Därefter fylls ny vägyta med 0-16 krossgrus. Möjlig dikning där behov finns.

Grön Ring på kartan

Granhäck fälls för att förbättra sikten på vägområdet. En vägtrumma förnyas, därefter dikas avsnittet samt ny yta fylls 0-16 krossgrus.
